# U-Car Grading Report

รายงานผลการตรวจเช็คสภาพรถยนต์  
ภายใต้การดูแลของสมาคมการประเมินสภาพรถยนต์ประเทศญี่ปุ่น

| รุ่น | TOYOTA ALTIS 1.8 E | | |
| รุ่นปี | 2017 | เลขไมล์ | 132,903กม. |

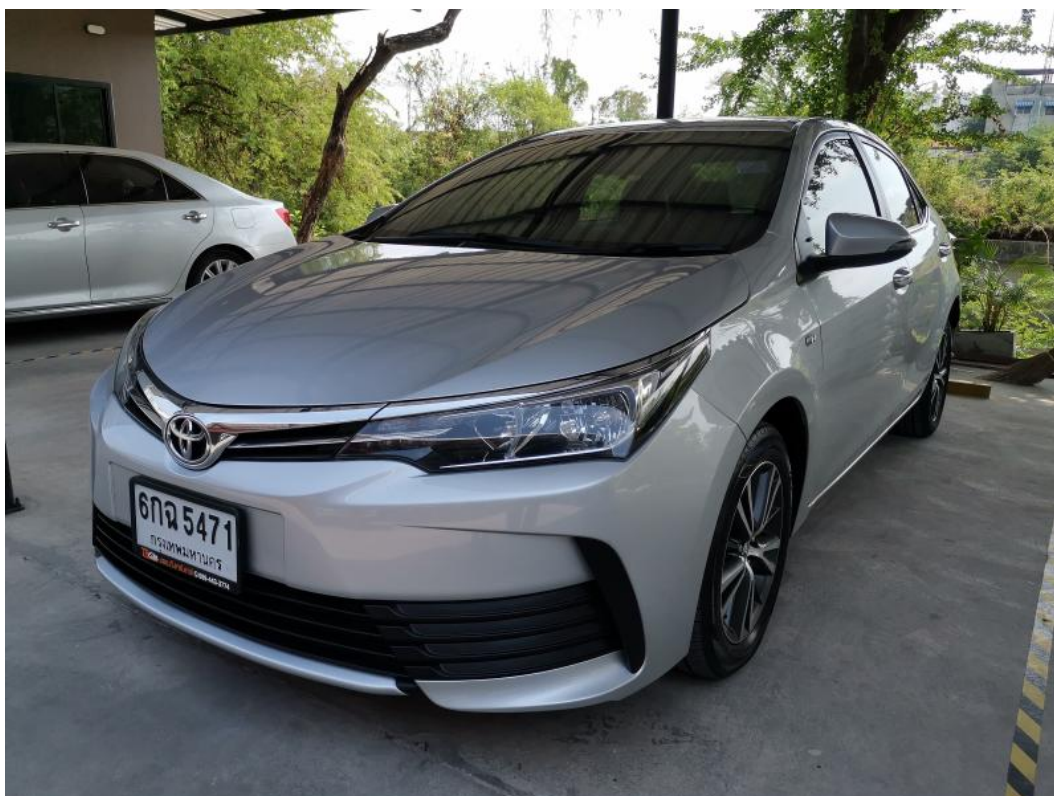
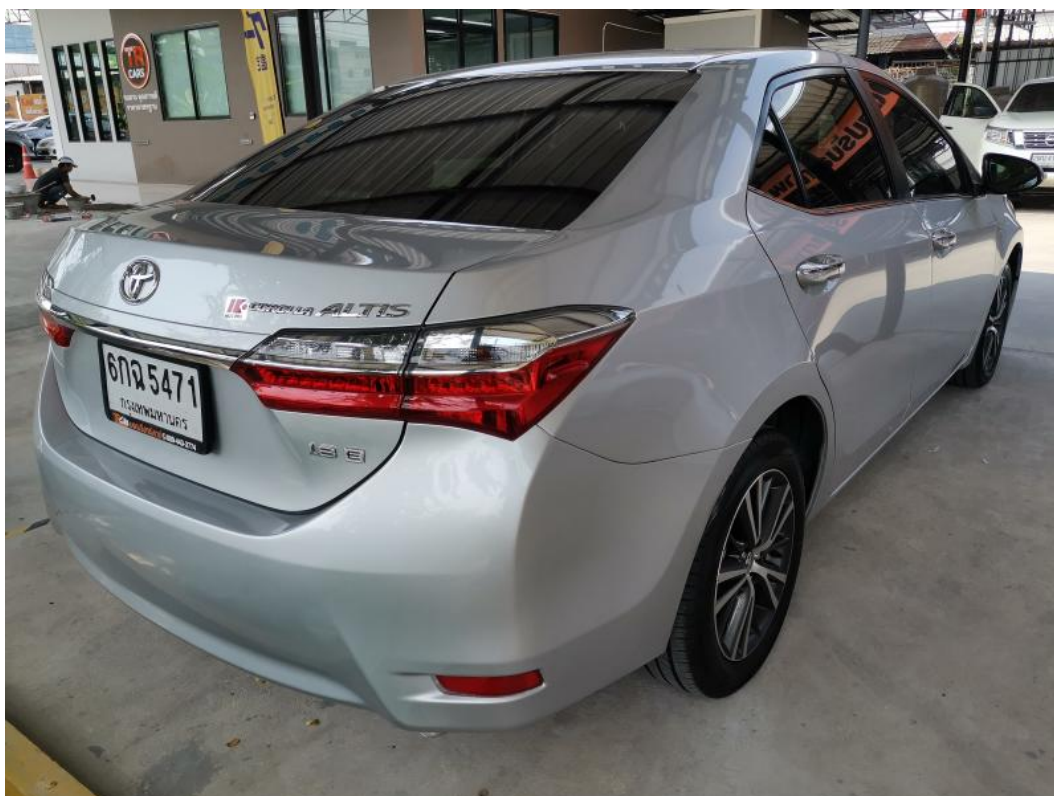
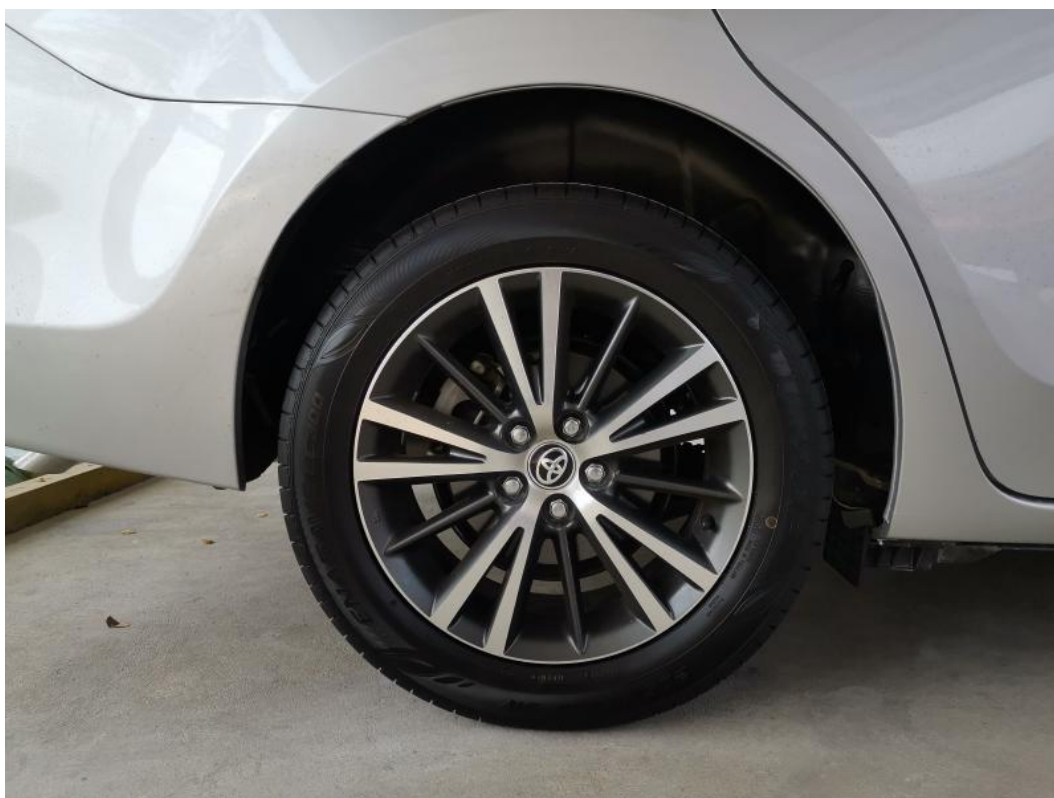
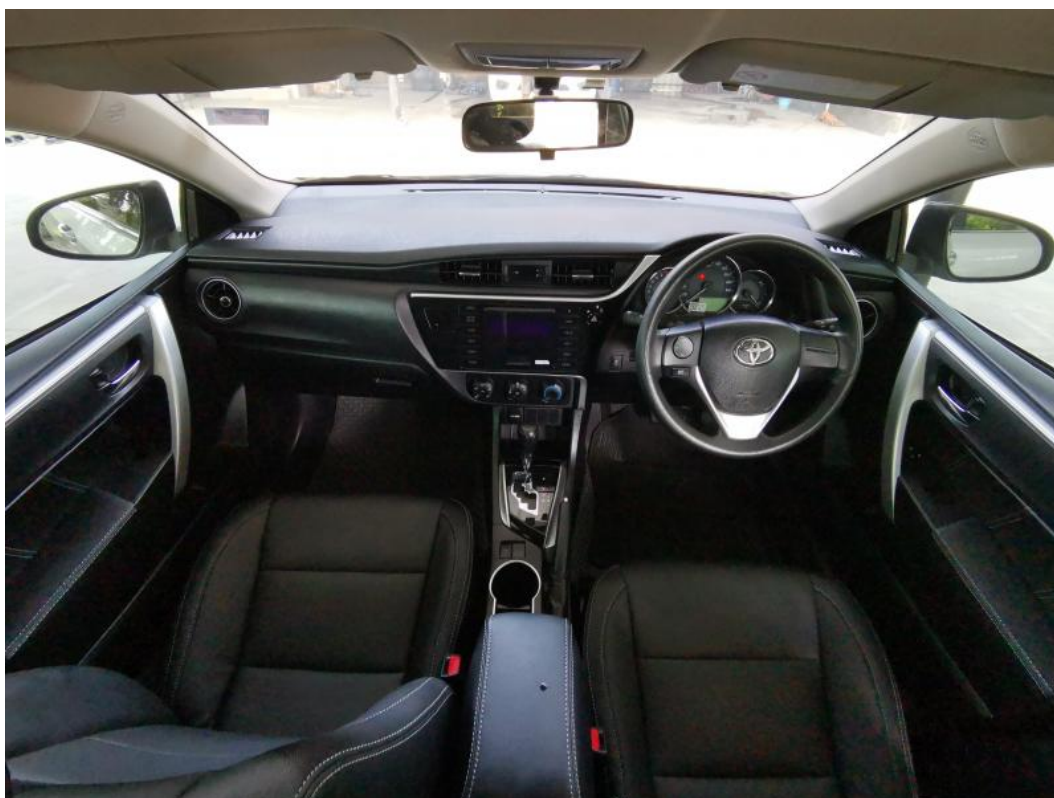
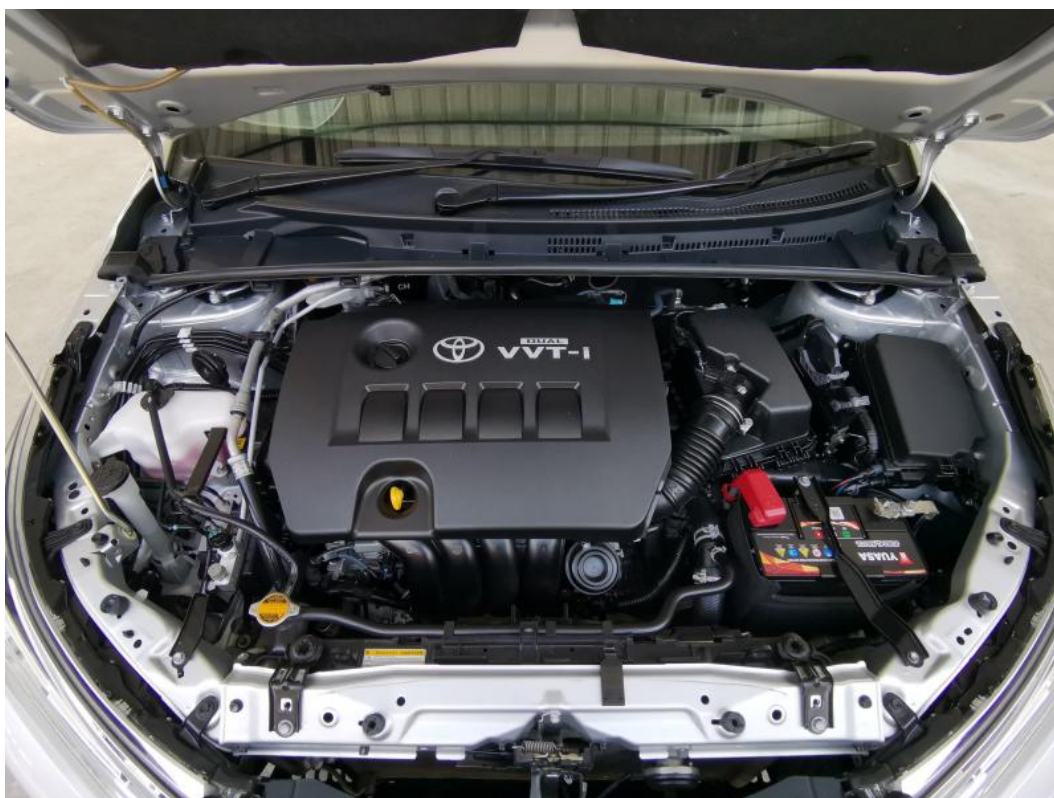
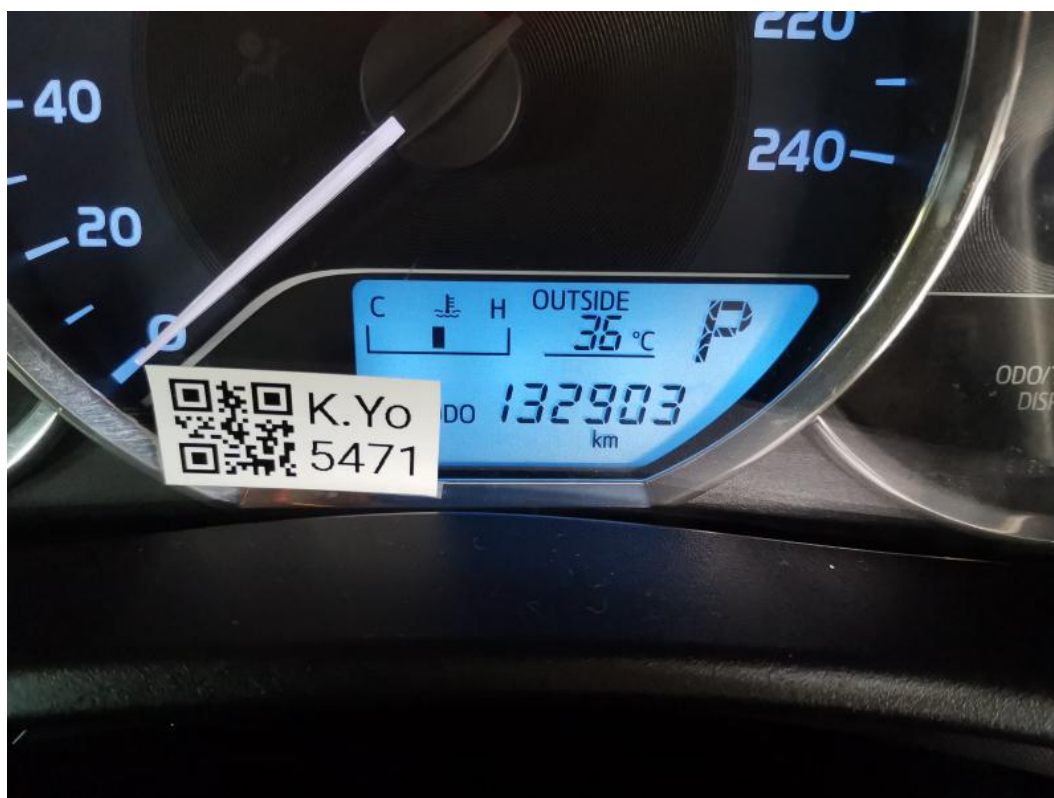
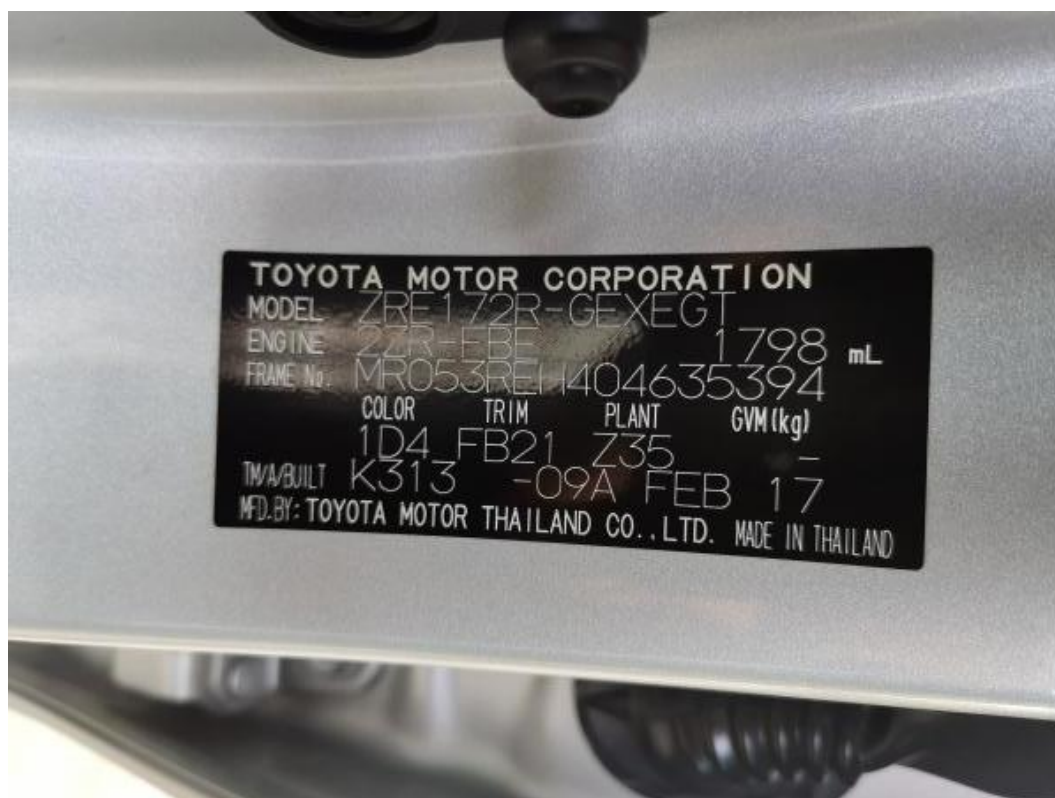
การวินิจฉัย CP 1

การวินิจฉัย CP 2

| Health Report | | Health Report | |
| Engine and ECT | No Fault Code | Engine and ECT | No Fault Code |
