U-Car Grading Report

รายงานผลการตรวจเช็คสภาพรถยนต์
ภายใต้การดูแลของสมาคมการประเมินสภาพรถยนต์ประเทศไทย

| รุ่น | MERCEDES-BENZ C180 C180 COUPE AMG | | |

| วันที่ตรวจสอบ | 2021/9/28 |

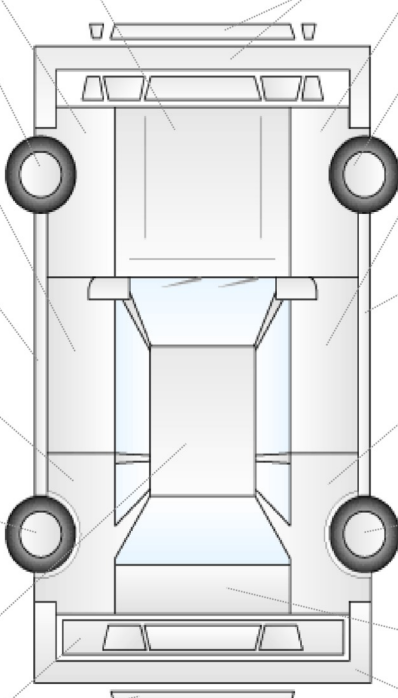
| Front left fender ★★★★★ | Bonnet / hood ★★★★★ | Front bumper ★★★★★ | Front right fender ★★★★★ | [หน้าต่าง] กระจกหน้ารถ หินกระเด็น บางส่วน [ภายใน] การขับซี รอยย่น,รอยขีดข่วน มี ตกแดงอื่นๆ รอยขีดข่วน บางส่วน | |
| Front left tire, alloy wheel, wheel cover รื่องยางระดับ 7 ★★★★★ | | | Front right tire, alloy wheel, wheel cover รื่องยางระดับ 7 ★★★★★ | | |
| Front left door ★★★★★ | | | Front right door ★★★★★ | | |
| Left side step / side spoiler ★★★★★ | | | Right side step / side spoiler ★★★★★ | | |
| Left back fender ★★★★★ | | | Right back fender ★★★★★ | | |
| Left back tire, alloy wheel, wheel cover รื่องยางระดับ 7 ★★★★★ | | | Right back tire, alloy wheel, wheel cover รื่องยางระดับ 7 ★★★★★ | | |
| Roof ★★★★★ | | | Trunk lid / boot lid ★★★★★ | | |
| Back rear spoiler & under spoiler ★★★★★ | | | Back rear bumper ★★★★★ | | |

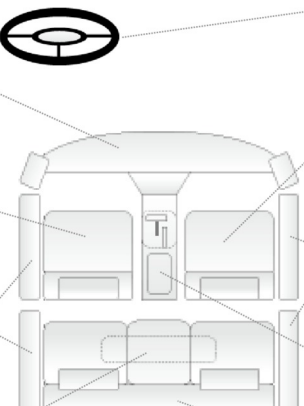
| | | | Steering wheel ★★★★★ | | |
| | | | Front right seat ★★★★★ | | |
| | | | Front and back right door trim ★★★★★ | | |
| | | | Console ★★★★★ | | |
| | | | Luggage room ★★★★★ | | |
| Dashboard ★★★★★ | | | Front and back left door trim ★★★★★ | | |
| Front left seat ★★★★★ | | | Rear seat ★★★★★ | | |

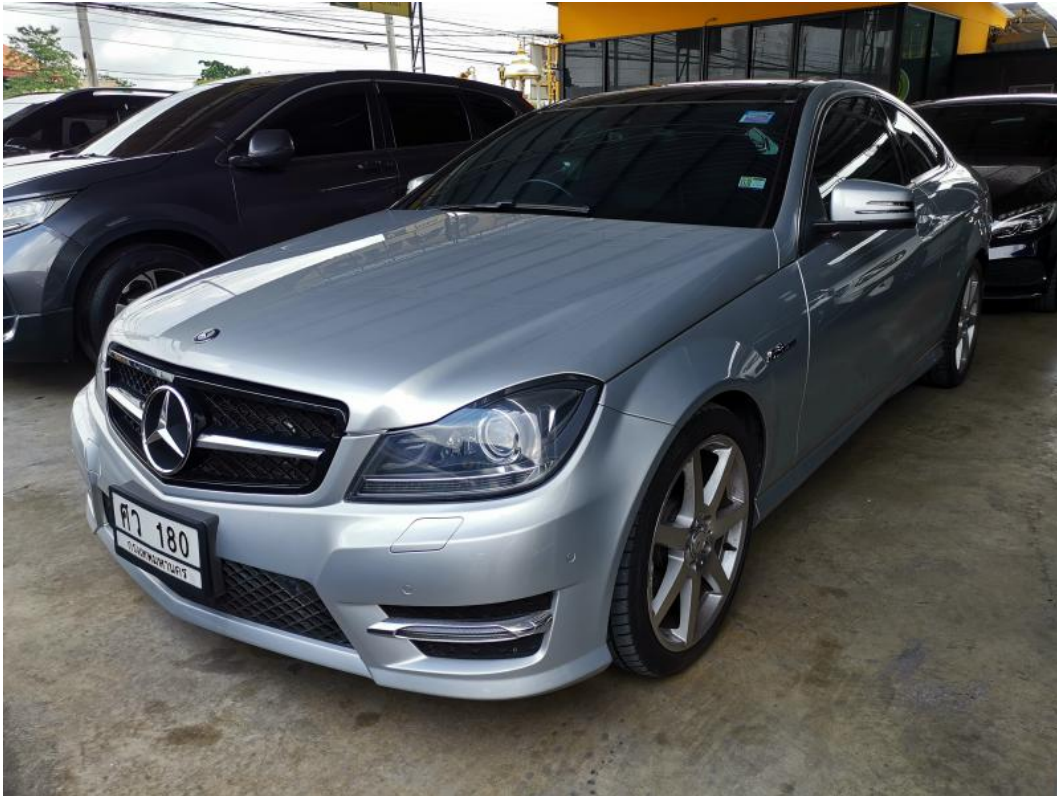
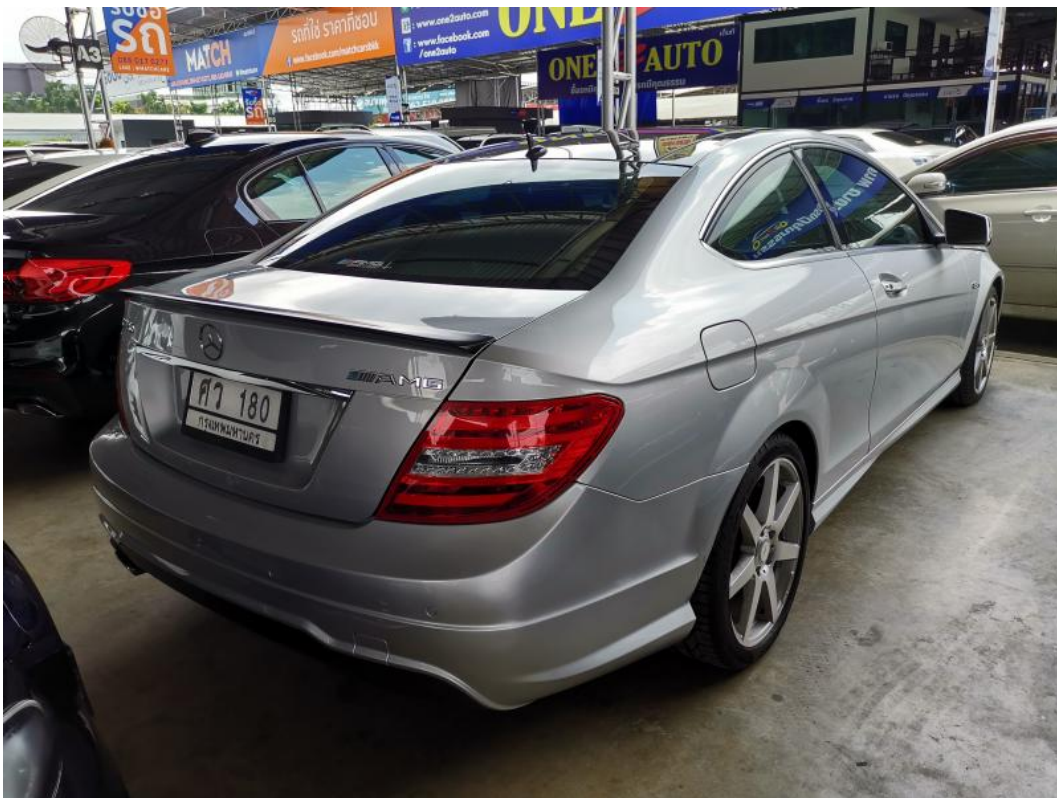
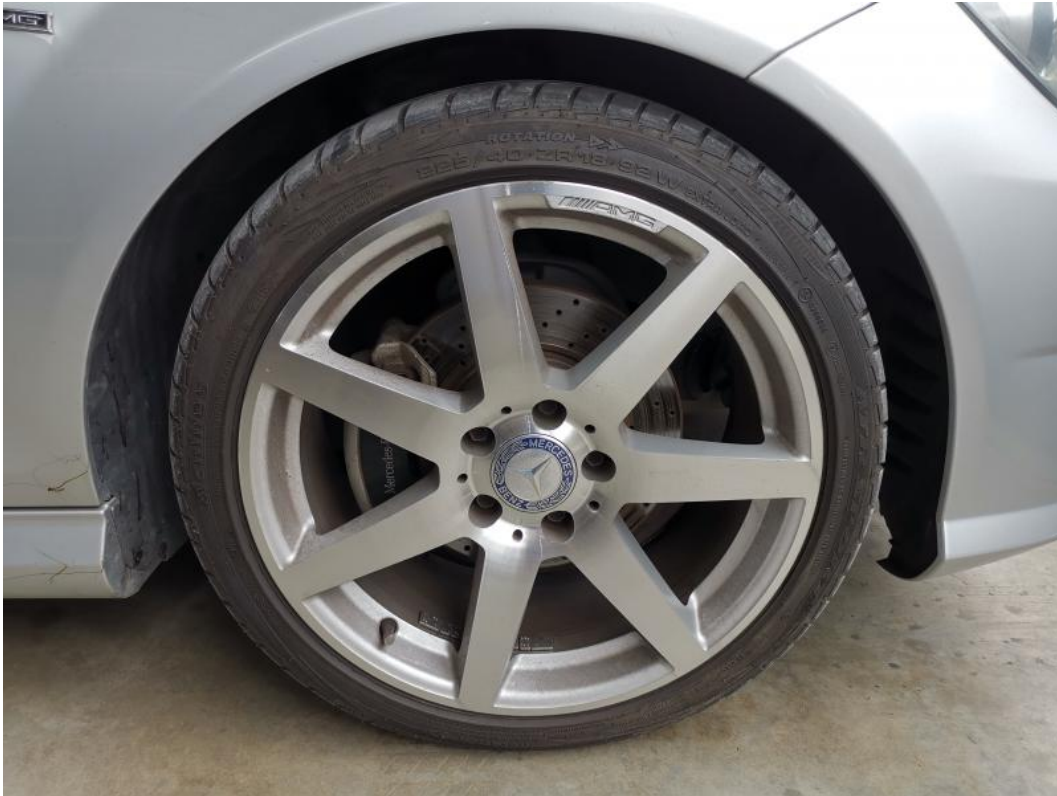
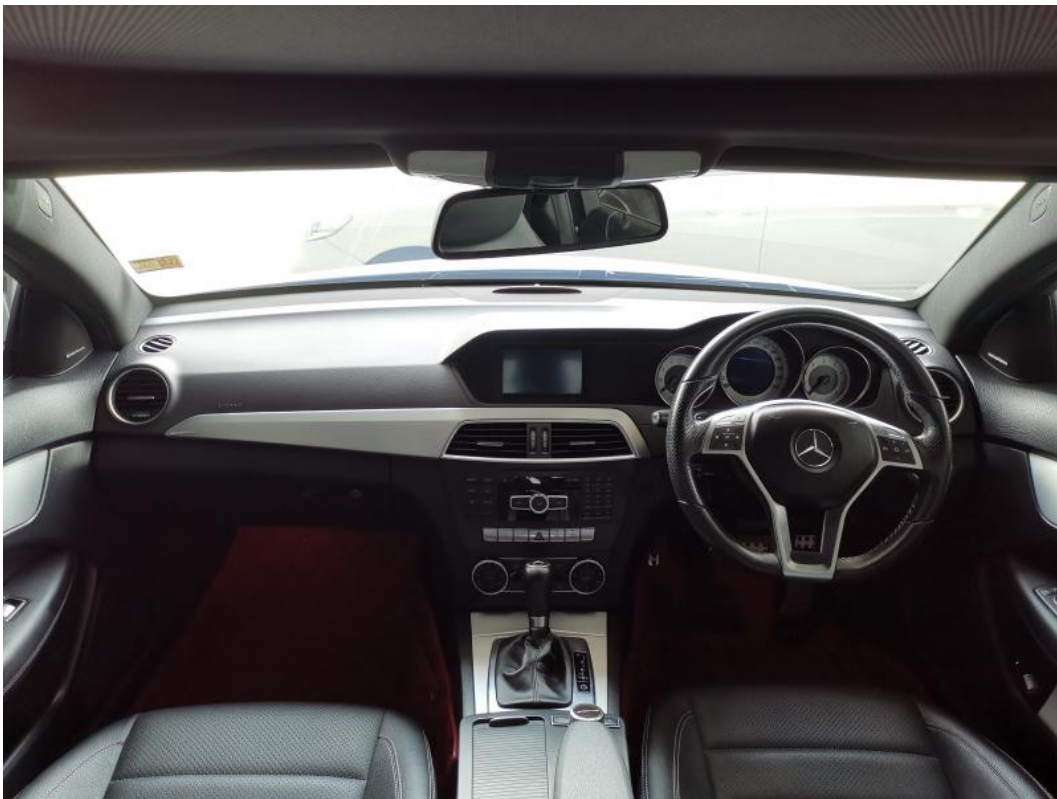
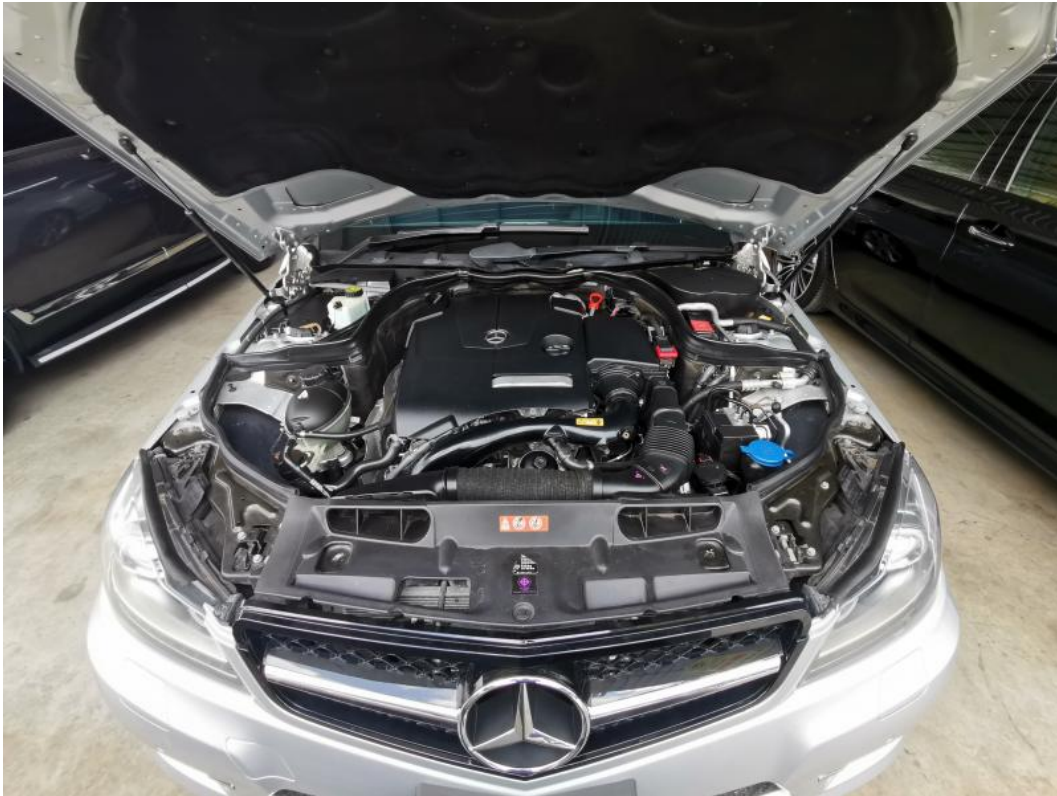
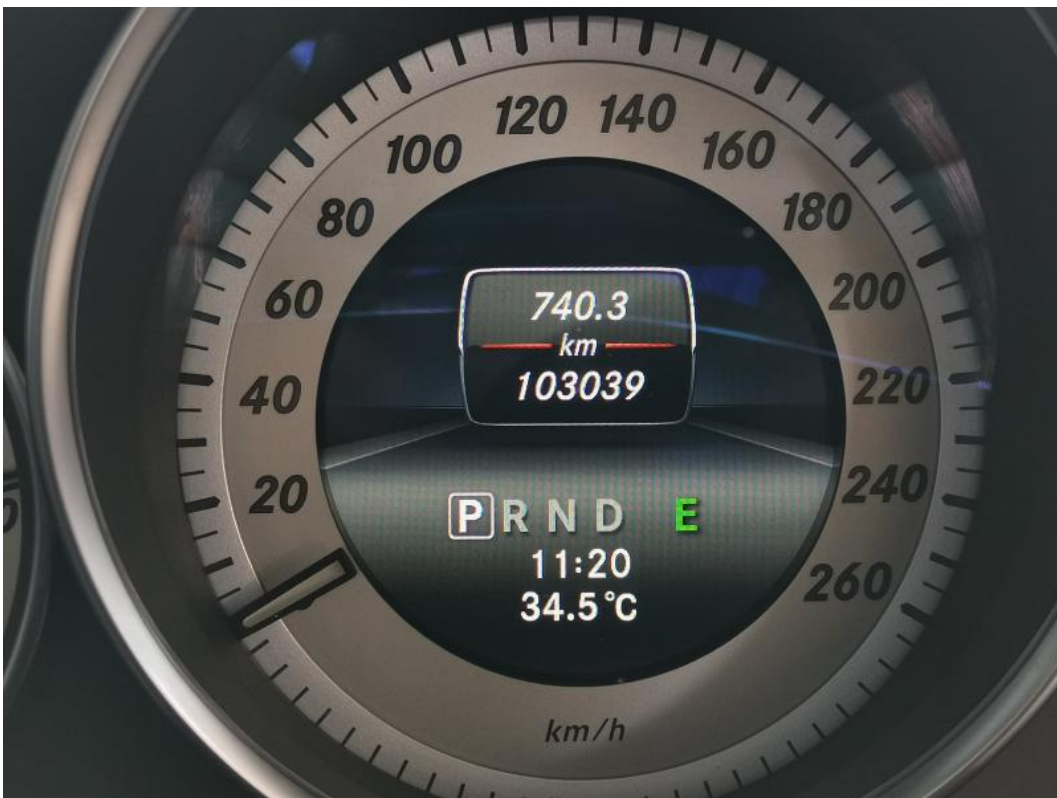
การวินิจฉัย CP 1

Health Report

| System Name | Status |
| FSCU - Control Unit'Fuel pump'(N118) | OK |
| ECM - Engine Control Module(ME) | Fault 1 |
| ESM[EWM] - Electronic Selector module(N15/5) | OK |
| TCM - Transmission Control Module | OK |
| Electrical Power Steering | OK |
| ESP - Electronic Stability program(N30/4) | OK |
