U-Car Grading Report

U-car Grading Report

รุ่น	VOLVO V60		
สี	Black	หมายเลขทะเบียน (Plate number)	8กย9064
รุ่นปี	2013	เลขไมล์	66,806กม.
แบบ	เลขตัวถัง	PNVFW07HBD5101723

เครื่องยนต์	สภาพดี
วันที่ตรวจสอบ	2020/8/13
สาขา	Sethi Car
ที่อยู่

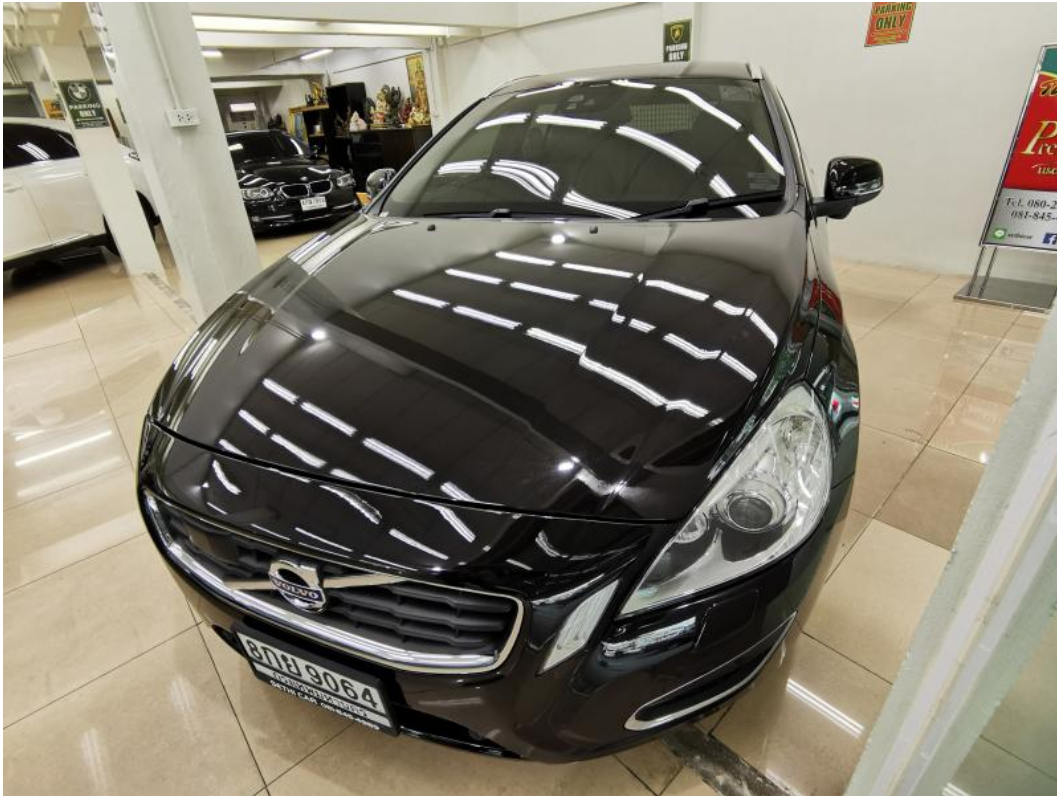
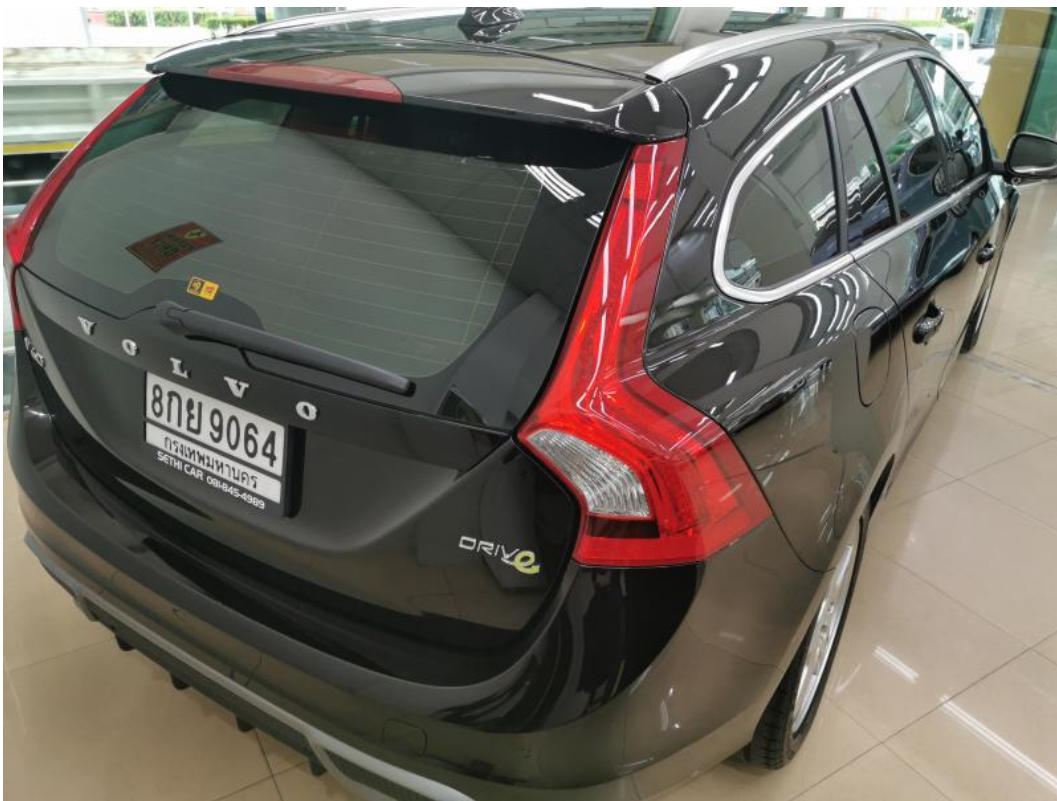
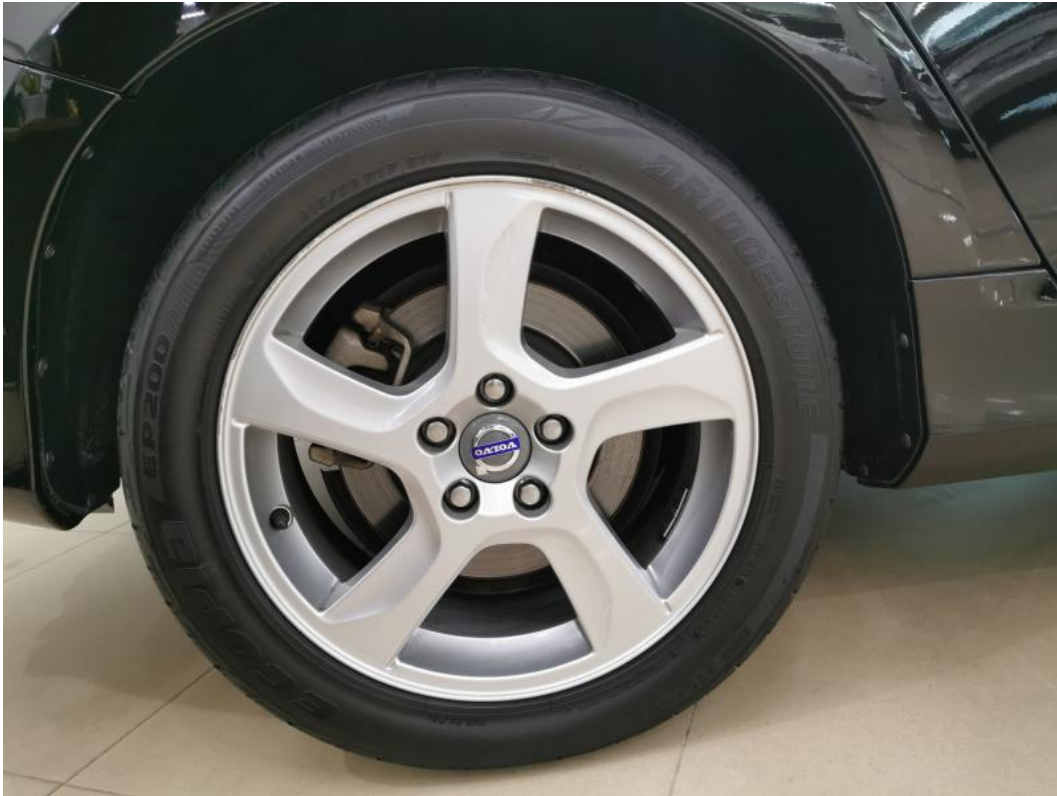
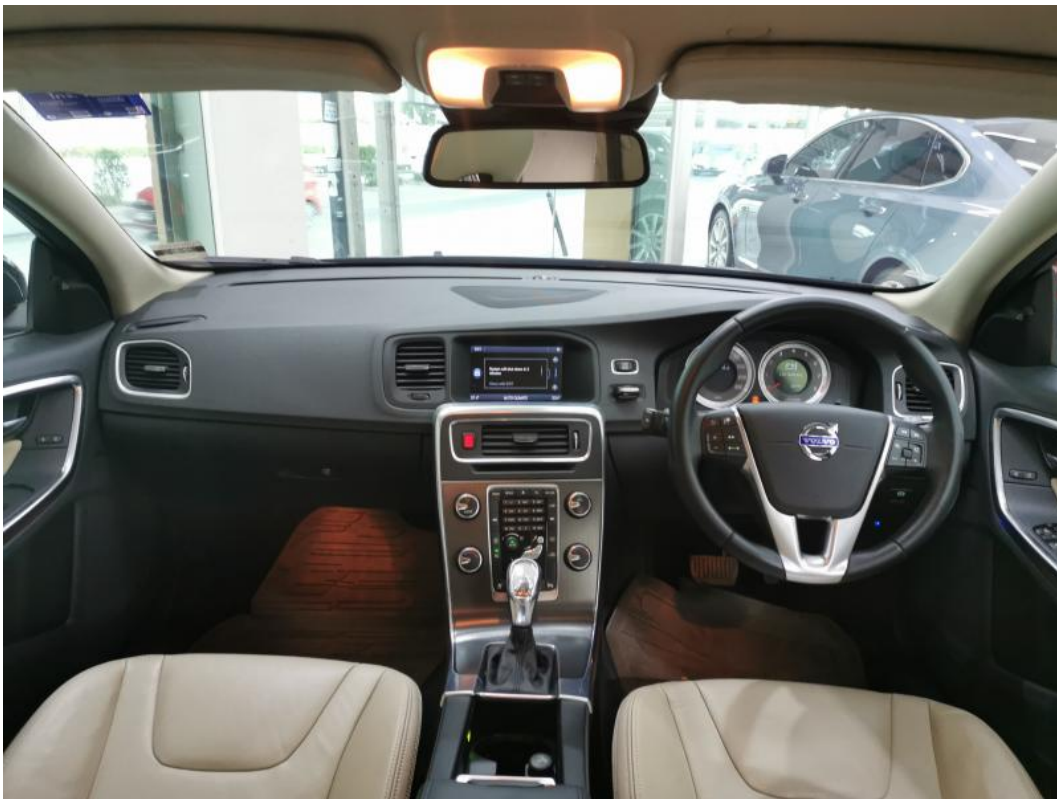
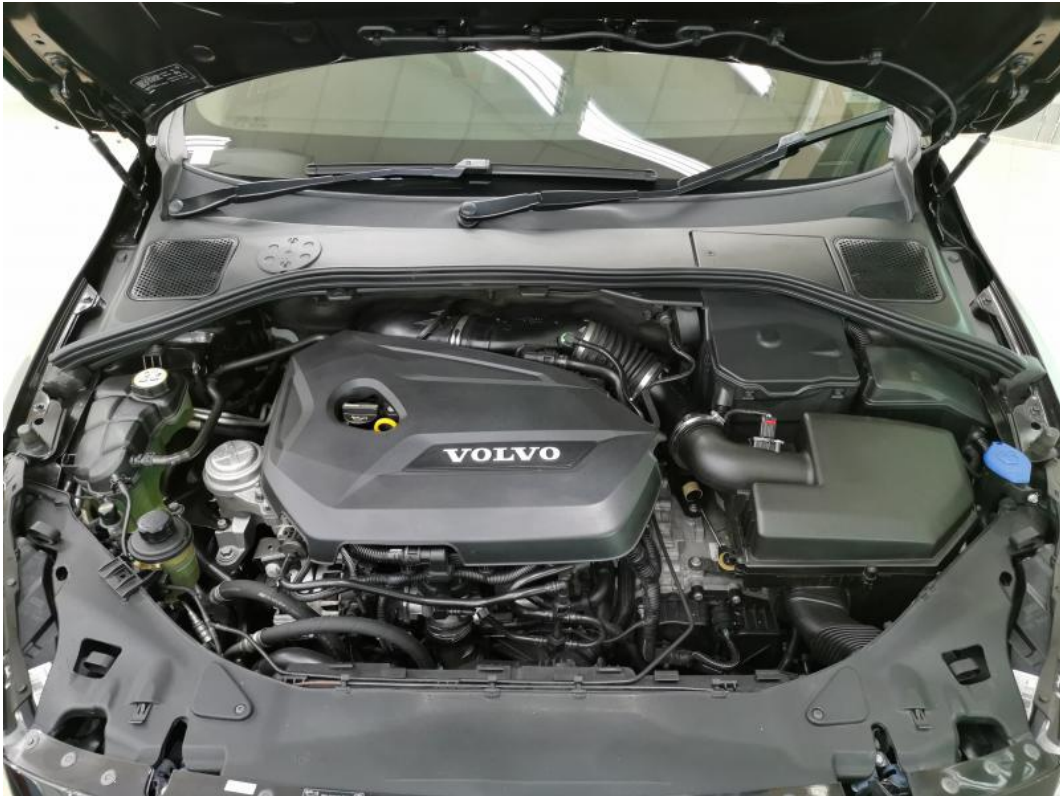
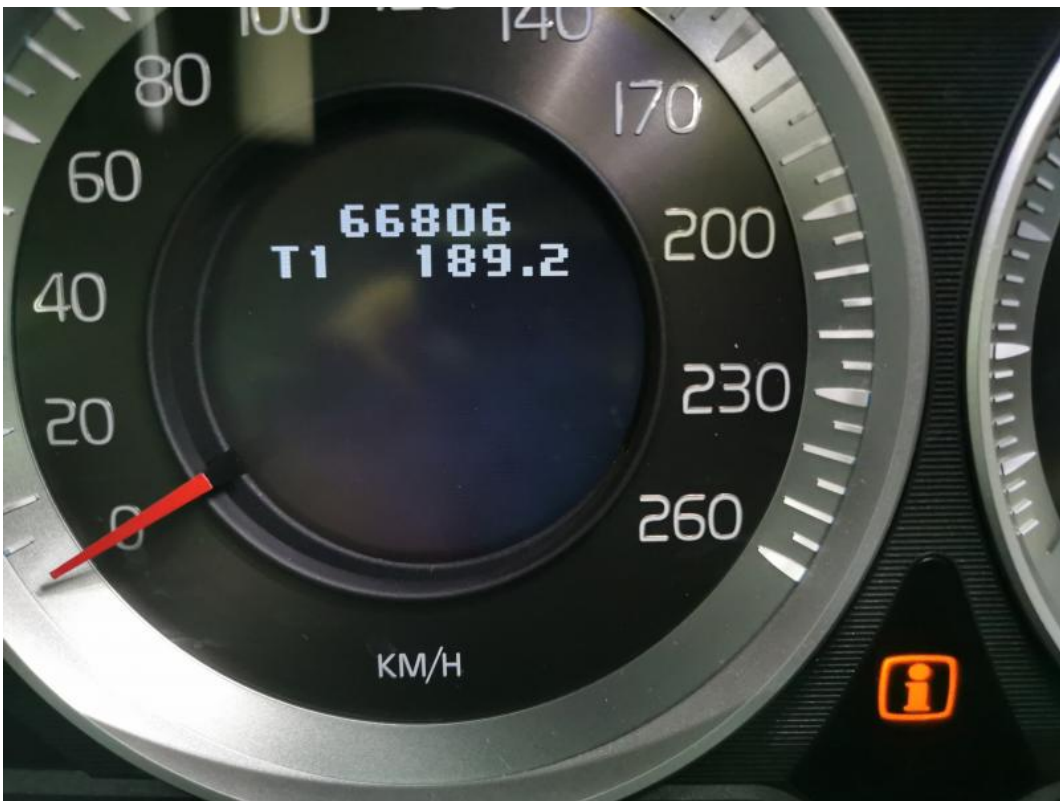
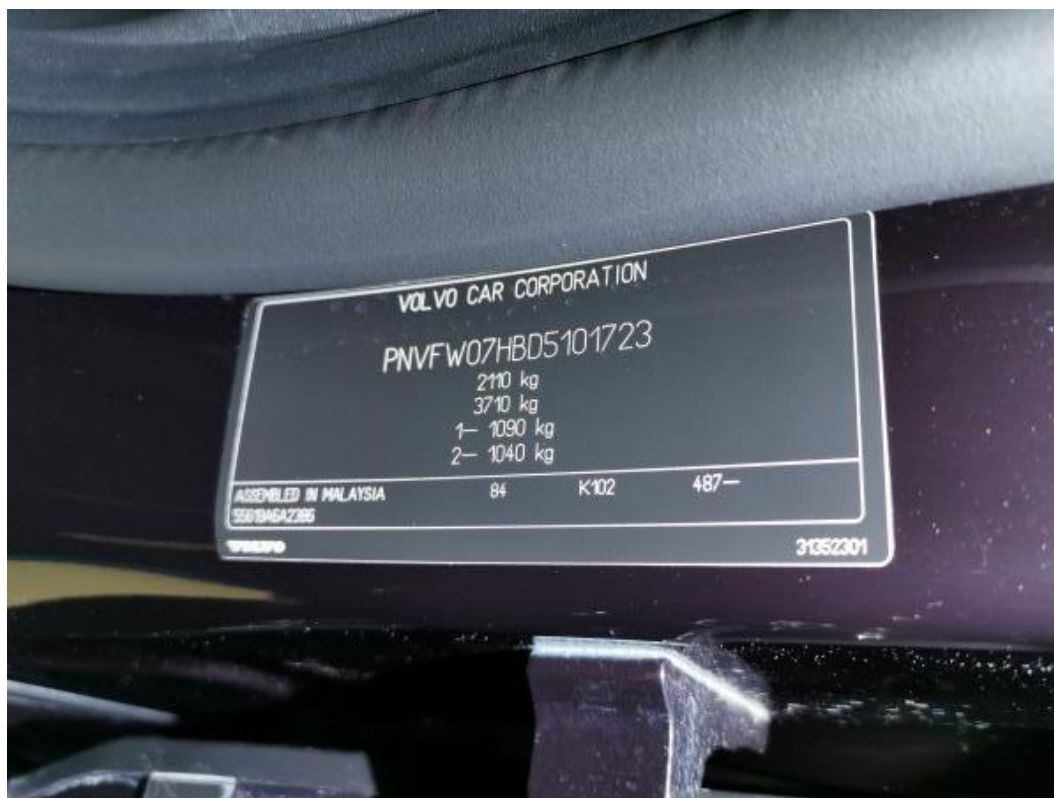
Front left fender ★★★★★	Bonnet / hood ★★★★★	Front bumper ★★★★★	Front right fender ★★★★★	[หน้าต่าง] กระจกหน้ารถ แดก S [ภายใน] Headliner คราบ S
Front left tire, alloy wheel, wheel cover ร่องยางระดับ 5 ★★★★★			Front right tire, alloy wheel, wheel cover ร่องยางระดับ 5 ★★★★★	
Front left door ★★★★★			Front right door ★★★★★	
Left side step / side spoiler ★★★★★			Right side step / side spoiler ★★★★★	
Rear left door ★★★★★			Rear right door ★★★★★	
Left back tire, alloy wheel, wheel cover ร่องยางระดับ 5 ★★★★★			Right back tire, alloy wheel, wheel cover ร่องยางระดับ 5 ★★★★★	
Left back fender ★★★★★			Right back fender ★★★★★	
Roof ★★★★★	Trunk lid / boot lid ★★★★★	Back rear spoiler & under spoiler ★★★★★	Back rear bumper ★★★★★	
Dashboard ★★★★★		Steering wheel ★★★★★		
Front left seat ★★★★★		Front right seat ★★★★★		
Front and back left door trim ★★★★★		Front and back right door trim ★★★★★		
Rear seat ★★★★★		Console ★★★★★
