U-Car Grading Report

รุ่น	TOYOTA ALTIS 1.6G		
สี	Silver	หมายเลขทะเบียน (Plate number)	3กอ5416
รุ่นปี	2014	เลขไมล์	85,528กม.
แบบ	เลขตัวถัง	MR053REH104515709

วันที่ตรวจสอบ 2020/10/28

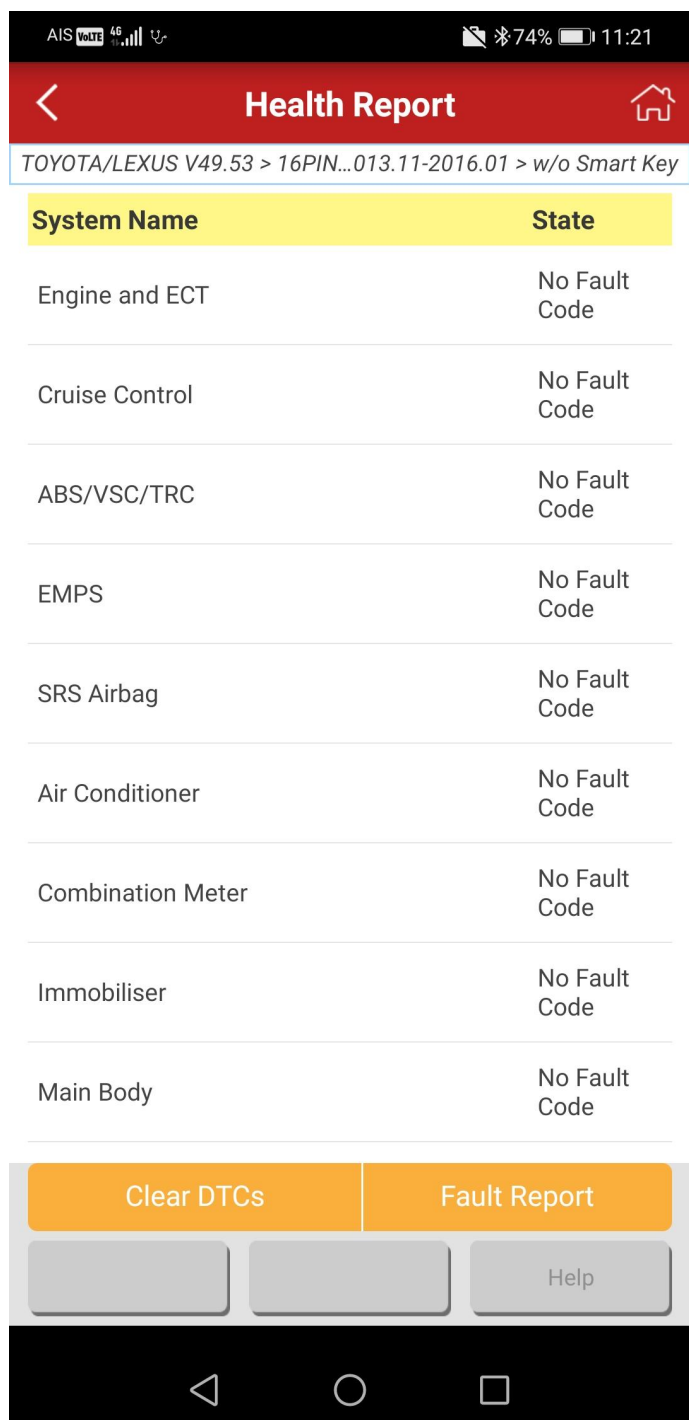
การวินิจฉัย CP 2

Health Report

TOYOTA/LEXUS V49.53 > 16PIN...013.11-2016.01 > w/o Smart Key

System Name	State
Engine and ECT	No Fault Code
Cruise Control	No Fault Code
ABS/VSC/TRC	No Fault Code
EMPS	No Fault Code
SRS Airbag	No Fault Code
Air Conditioner	No Fault Code
Combination Meter	No Fault Code
Immobiliser	No Fault Code
Main Body	No Fault Code
