# U-Car Grading Report

รายงานผลการตรวจเช็คสภาพรถยนต์  
ภายใต้การดูแลของสมาคมการประเมินสภาพรถยนต์ประเทศไทย

รุ่น	TOYOTA COROLLA ALTIS		
สี	Silver	หมายเลขทะเบียน (Plate number)	3กศ7959
รุ่นปี	2014	เลขไมล์	108,811กม.
แบบ	เลขตัวถัง	MR053REH104522293	
หมายเหตุ	ทำสีใหม่ด้วยสีเดิม

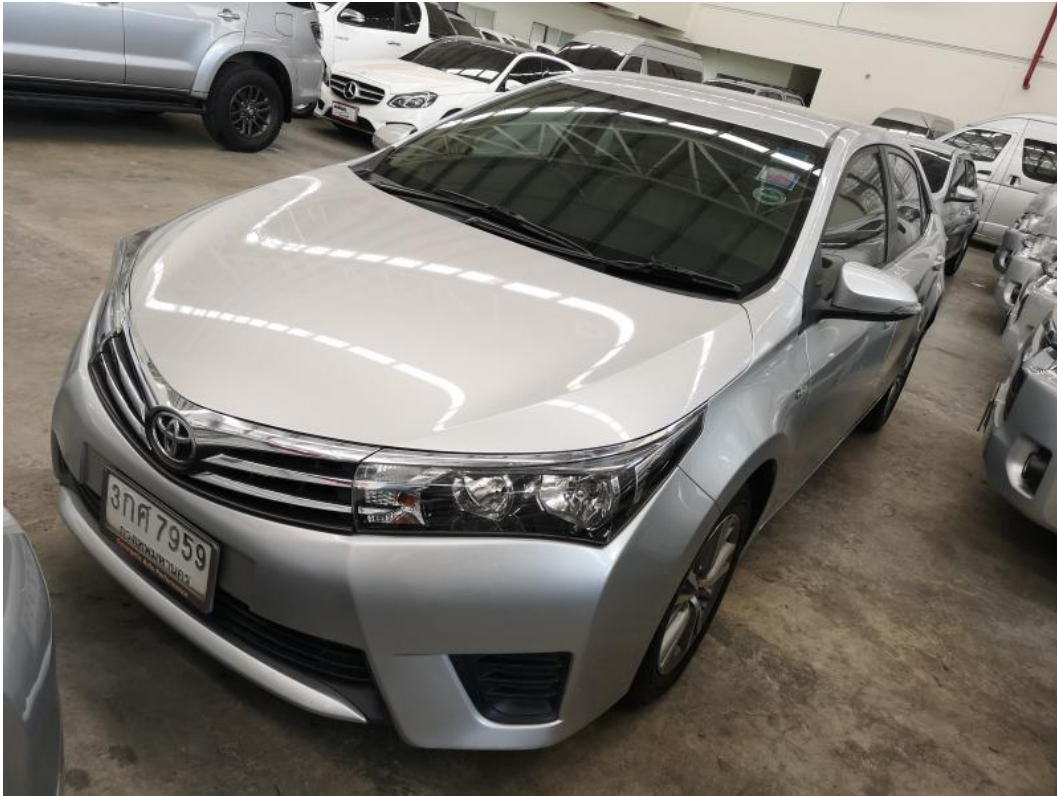
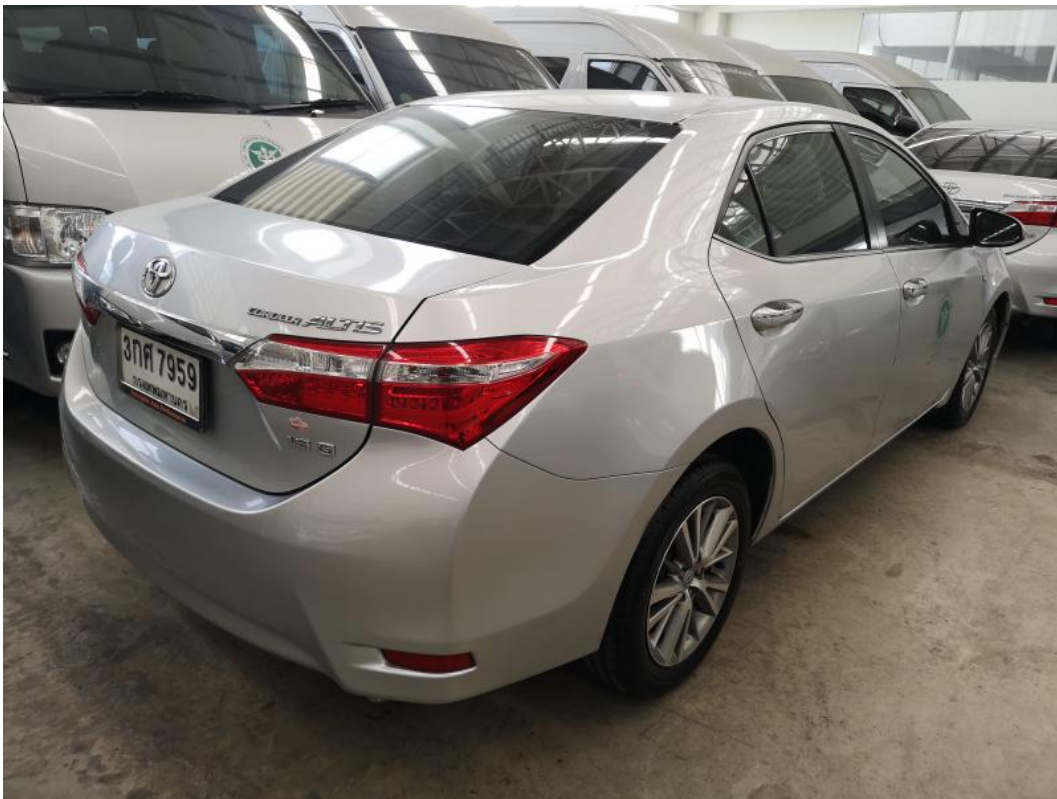
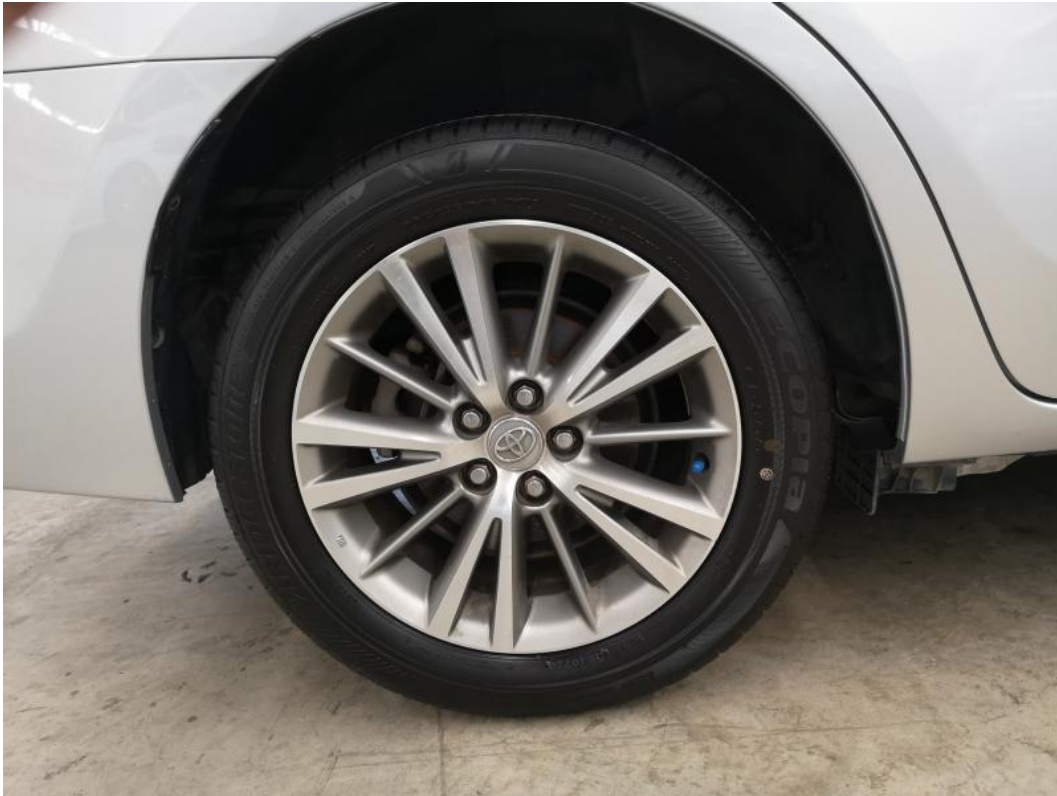
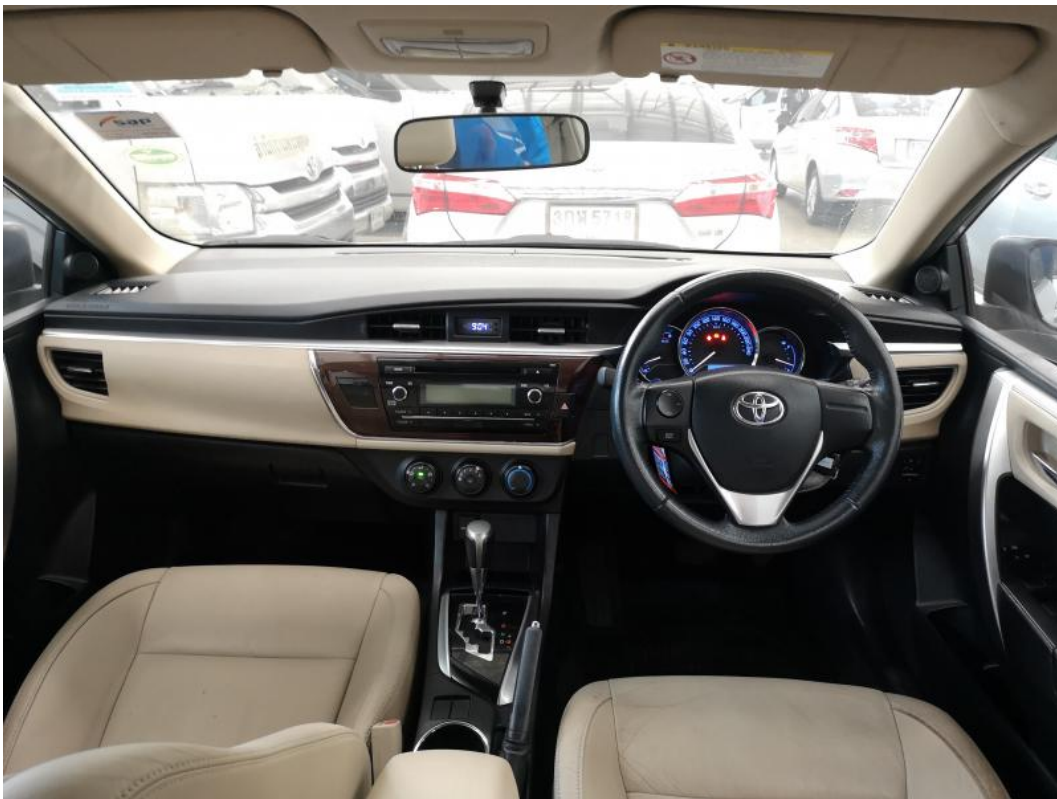
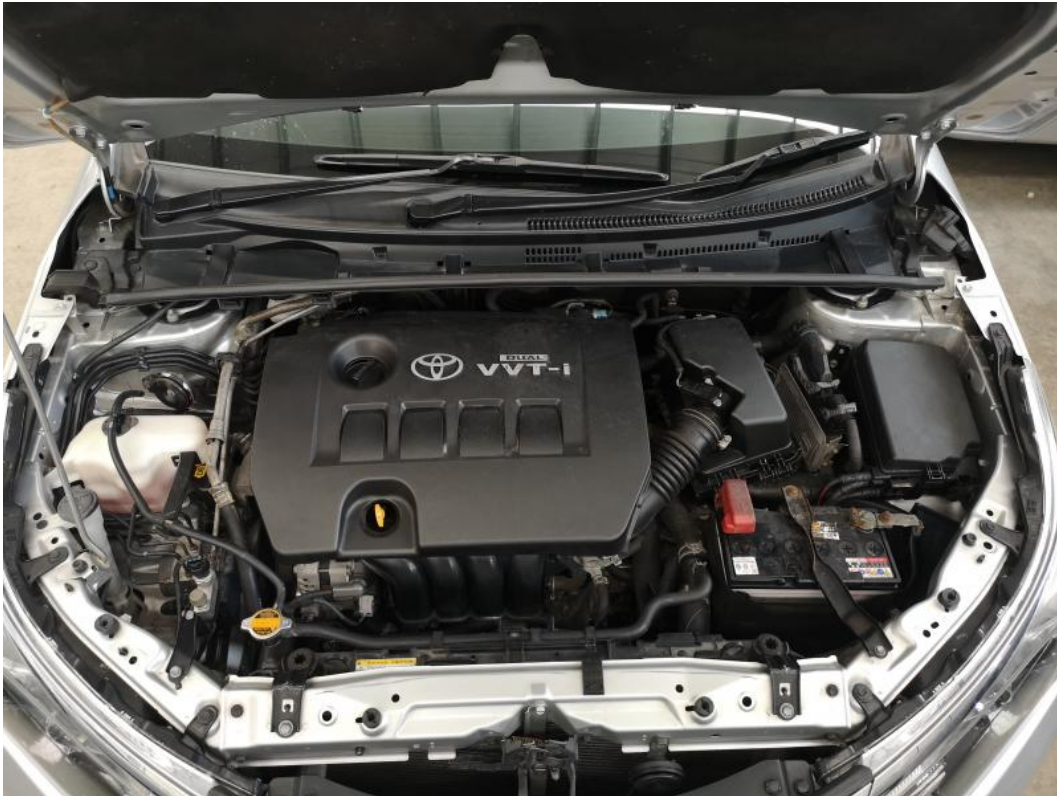
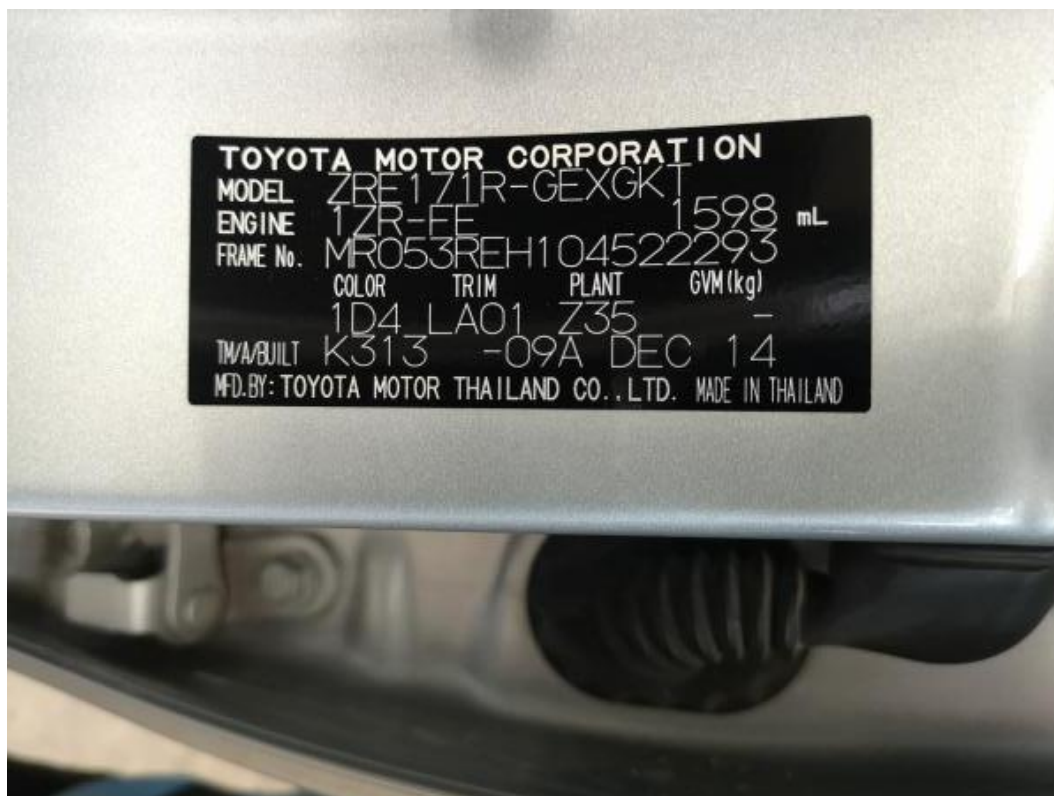
Front left fender ★★★★★	Bonnet / hood ★★★★★	Front bumper ★★★★★	Front right fender ★★★★★
Front left tire, alloy wheel, wheel cover ร่องยางระดับ 3 ★★★★★			Front right tire, alloy wheel, wheel cover ร่องยางระดับ 3 ★★★★★
Front left door ★★★★★			Front right door ★★★★★
Left side step / side spoiler ★★★★★			Right side step / side spoiler ★★★★★
Rear left door ★★★★★			Rear right door ★★★★★
Left back tire, alloy wheel, wheel cover ร่องยางระดับ 3 ★★★★★			Right back tire, alloy wheel, wheel cover ร่องยางระดับ 3 ★★★★★
Left back fender ★★★★★			Right back fender ★★★★★
Roof ★★★★★	Trunk lid / boot lid ★★★★★	Back rear spoiler & under spoiler ★★★★★	Back rear bumper ★★★★★
Dashboard ★★★★★		Steering wheel ★★★★★	
Front left seat ★★★★★		Front right seat ★★★★☆	
Front and back left door trim ★★★★★		Front and back right door trim ★★★★★	
Rear seat ★★★★★		Console ★★★★★	
		Luggage room ★★★★★

[บันทึก]  
Left Bonnet Inner Panel ความเสียหายเล็กน้อย มี  
Front Pillar(Left Side) ความเสียหายเล็กน้อย มี  
ทำสีใหม่ด้วยสีเดิม

[หน้าต่าง]  
กระจกหน้ารถ หินกระเด็น บางส่วน

[ภายใน]  
Headliner คราบ S
