U-Car Grading Report

U-car Grading Report

รุ่น	PORSCHE 911 CARRERA S		
สี	Black	หมายเลขทะเบียน (Plate number)	7กท17
รุ่นปี	2012	เลขไมล์	43,148กม.
แบบ	เลขตัวถัง	WP0ZZZ99ZCS111688

วันที่ตรวจสอบ 2021/3/22

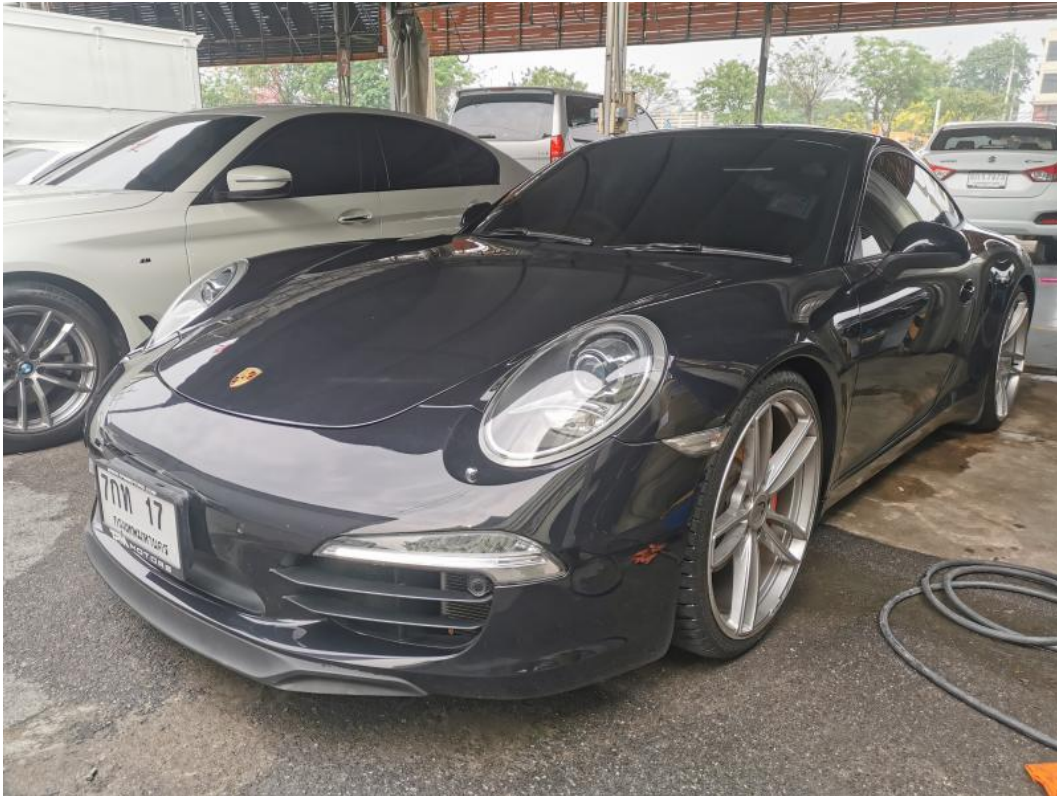
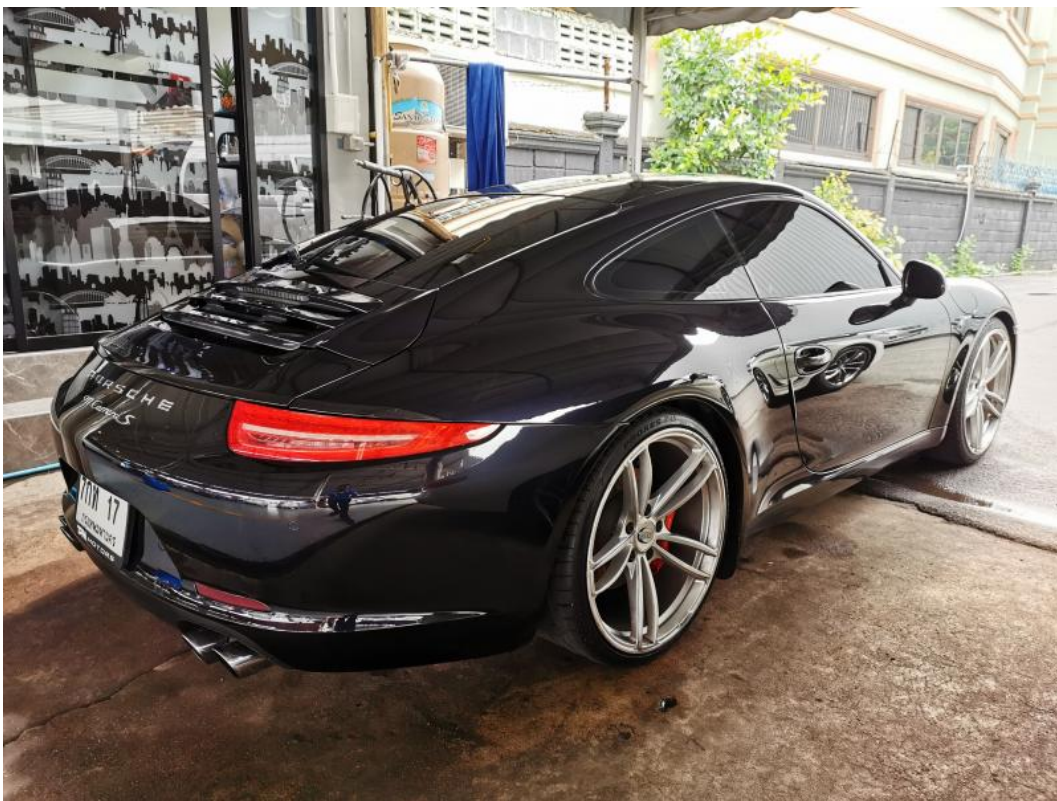
การวินิจฉัย CP 1

Mobile application interface showing two side-by-side "Health Report" screens for a Porsche V22.30. The left screen shows a list of system names and their states, with some faults highlighted in red. The right screen shows a similar list with more system details. Both screens have a navigation bar at the bottom with buttons for "Back", "Clear DTC", "Fault Report", and "Help".

System Name	State	System Name	State
Airbag	OK	Park Assist	OK
Gateway	OK	Parking Brake	OK
DME (Digital engine electronics)	Fault 1	Level Control	OK
Tiptronic transmission control	OK	Electric power steering	OK
Selector lever	OK	PSM (Porsche Stability Management)	OK
Instrument cluster	OK	Front-end electronics	Fault 1
Steering wheel electronic	OK	Rear-end electronics	Fault 1
Additional instrument:watch	Fault 1	Left headlight	OK
PCM/CDR (Communication Management/CD Radio)	OK	Right headlight	OK
TV tuner	OK	Driver-side seat memory	OK
External amplifier	OK	Passenger-side seat memory	OK
Air conditioning	OK	Driver's door	OK
Park Assist	OK	Passenger's door	OK
Parking Brake	OK	PDCC/ORS (Offroad anti-roll bar)	OK

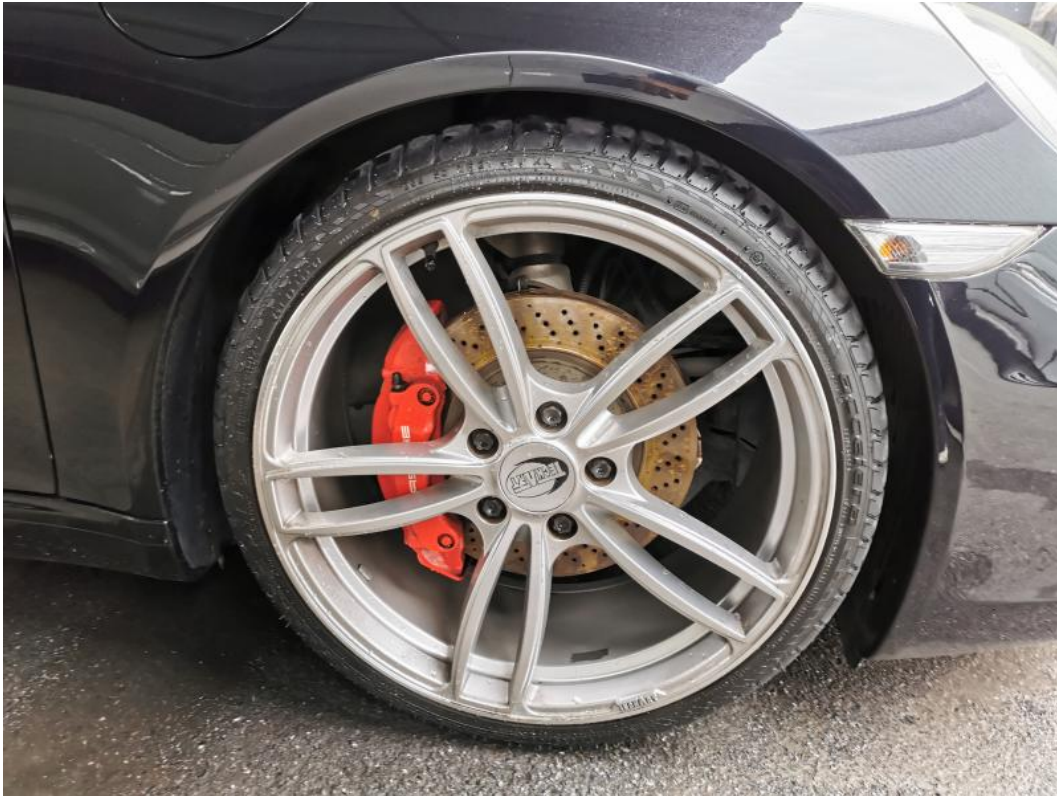
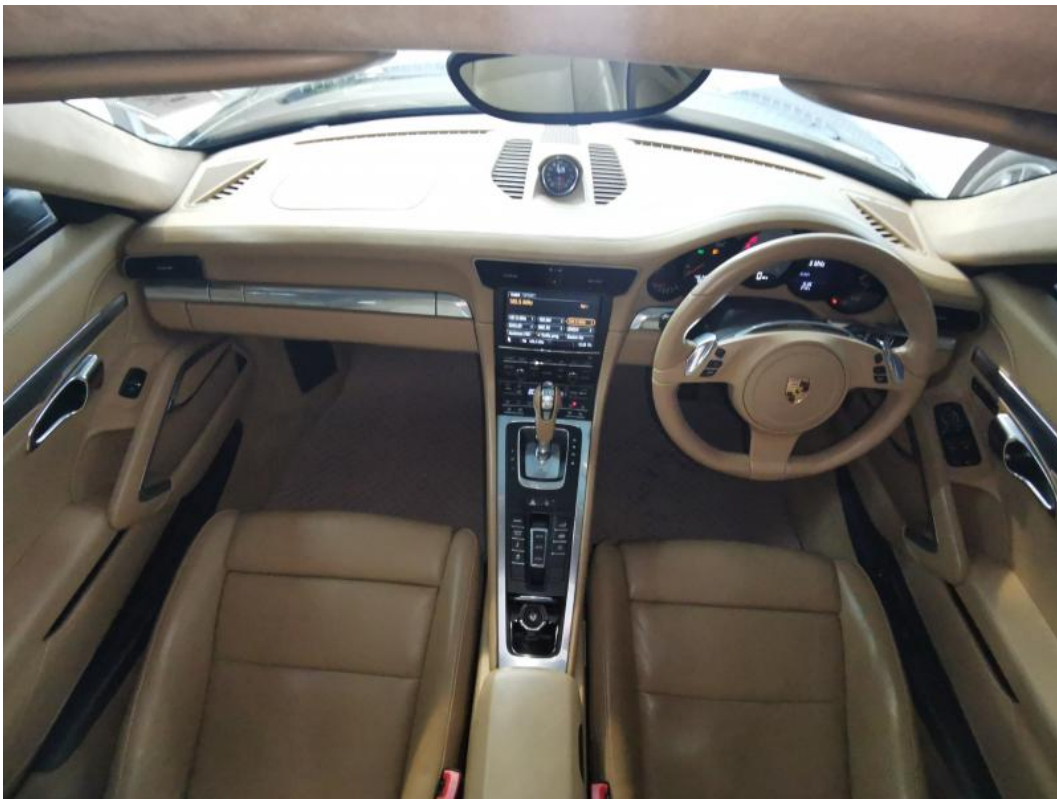
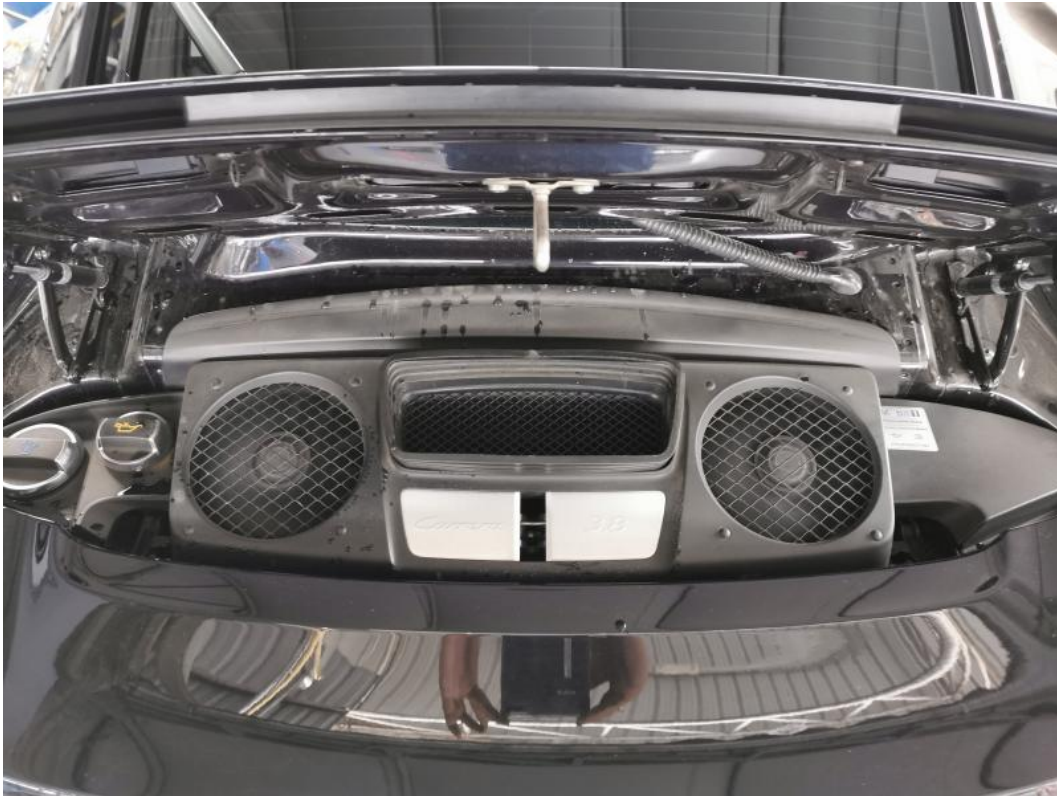
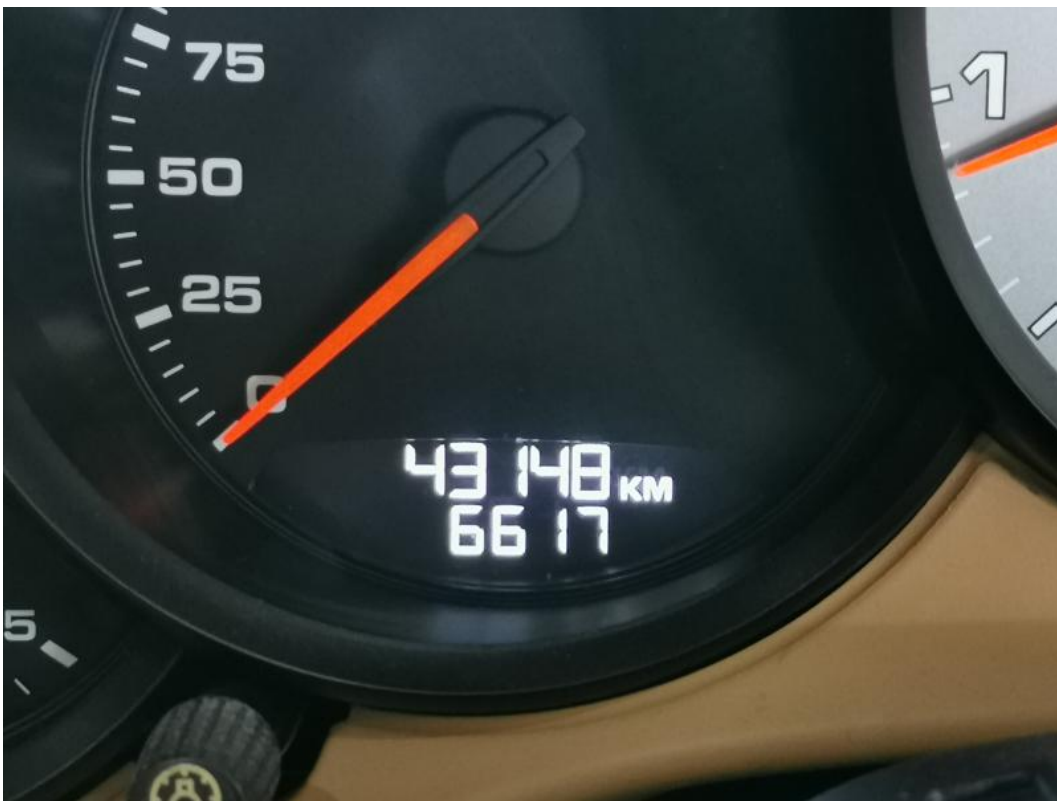
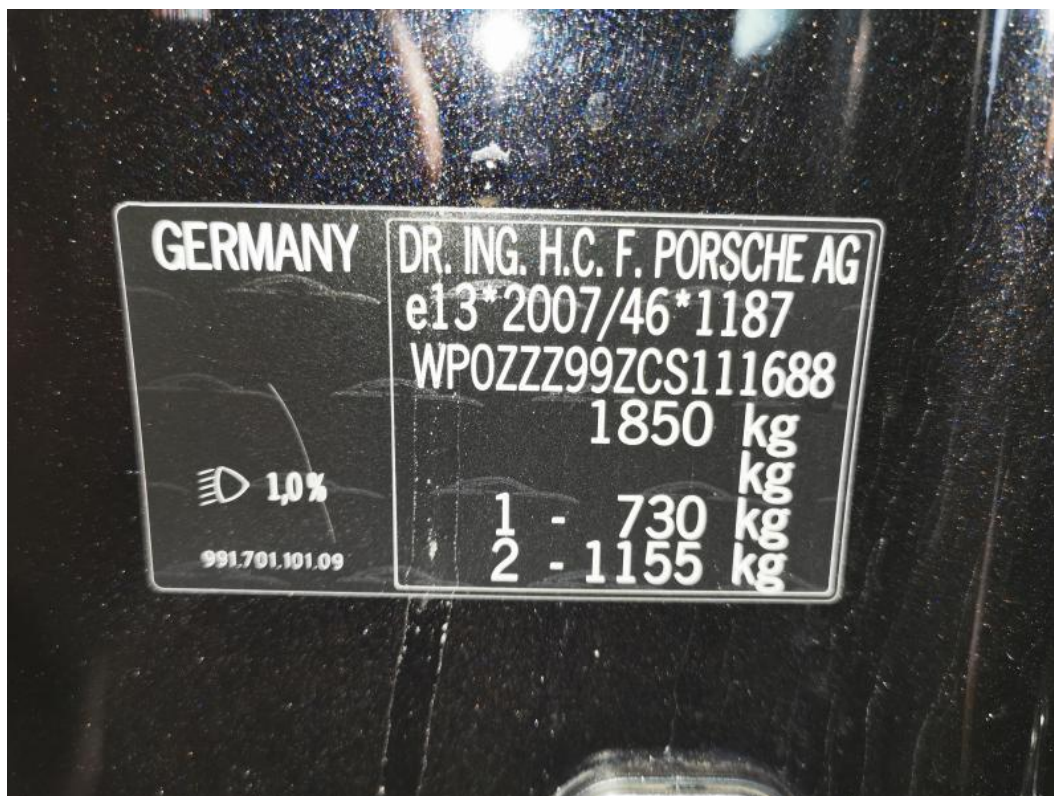
การวินิจฉัย CP 2
