# U-Car Grading Report

รายงานผลการตรวจเช็คสภาพรถยนต์  
ภายใต้การดูแลของสมาคมการประเมินสภาพรถยนต์ประเทศไทย

รุ่น	SUBARU XV 2.0		
สี	Grey	หมายเลขทะเบียน (Plate number)	7กม2639
รุ่นปี	2012	เลขไมล์	102,290กม.
แบบ	เลขตัวถัง	PLPGP7KC5DA302040

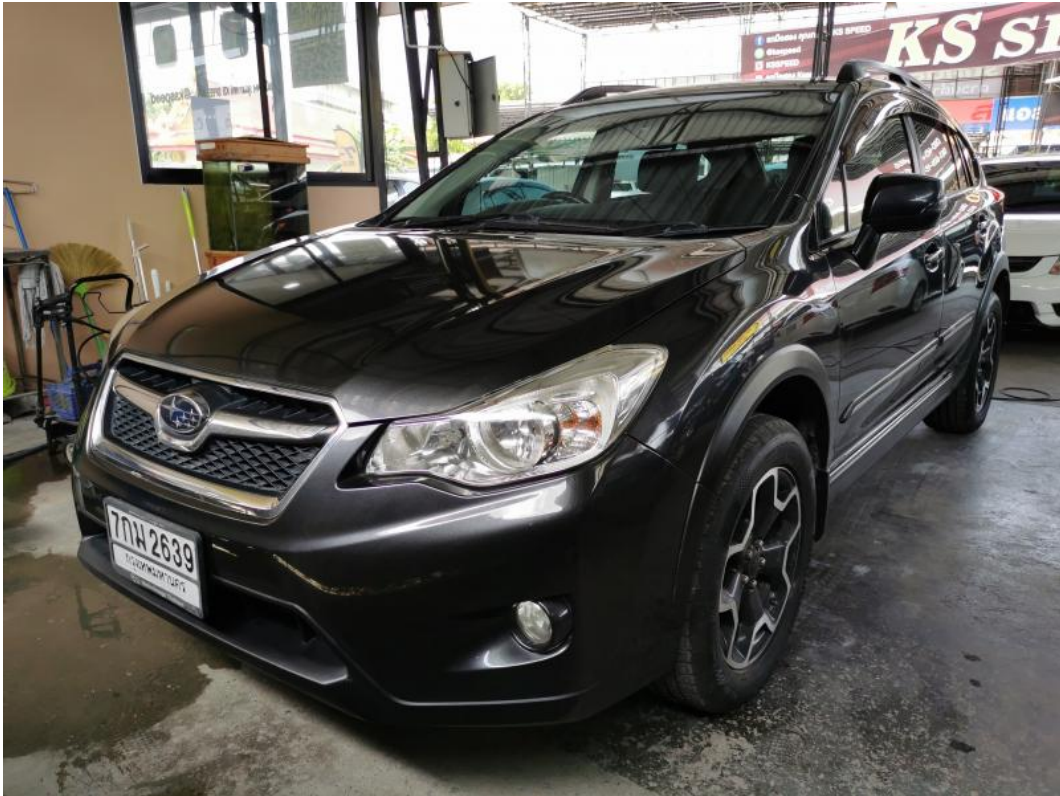
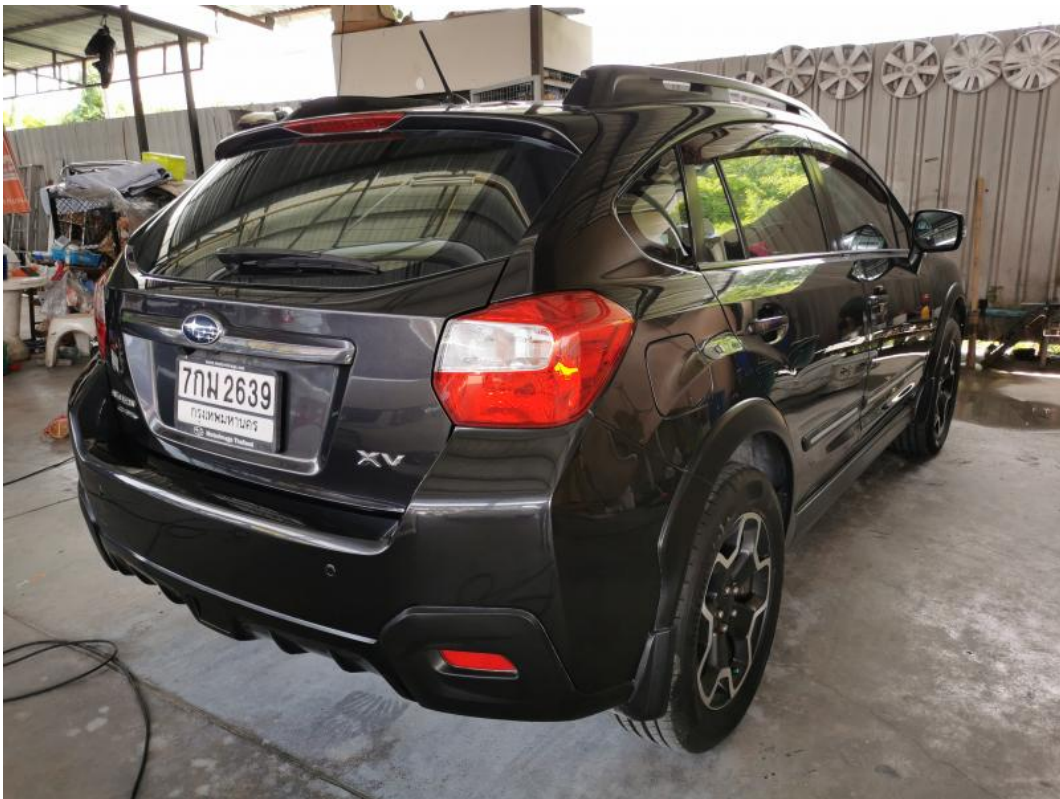
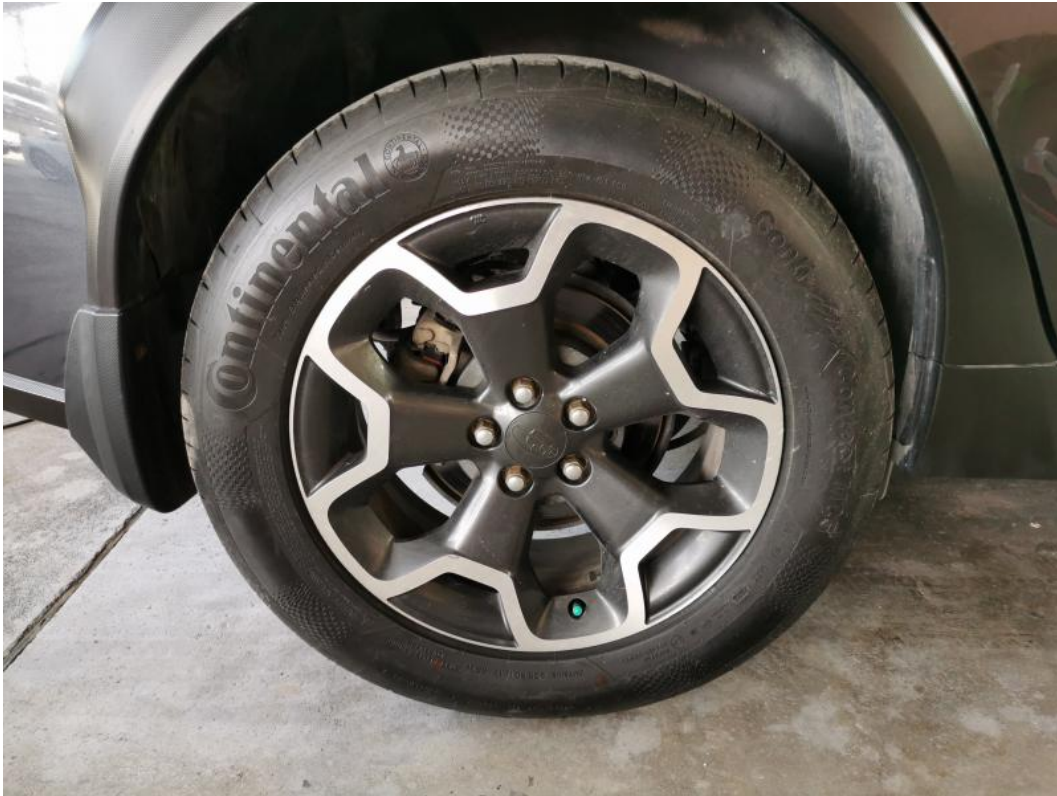
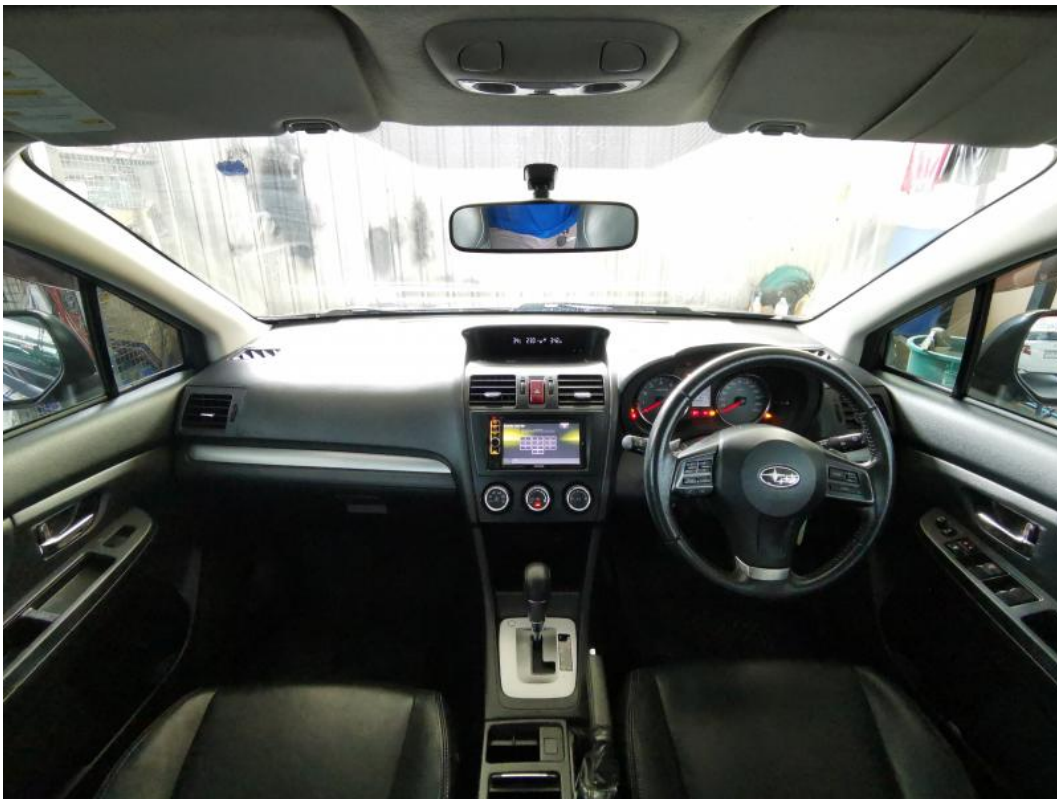
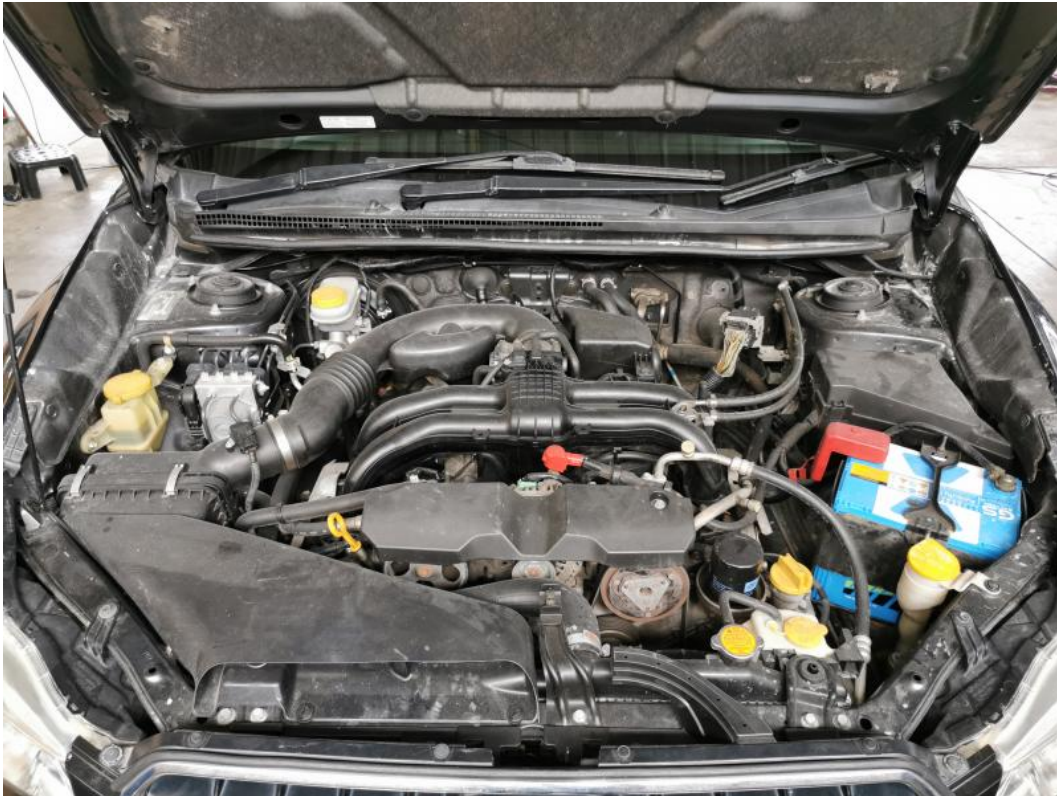
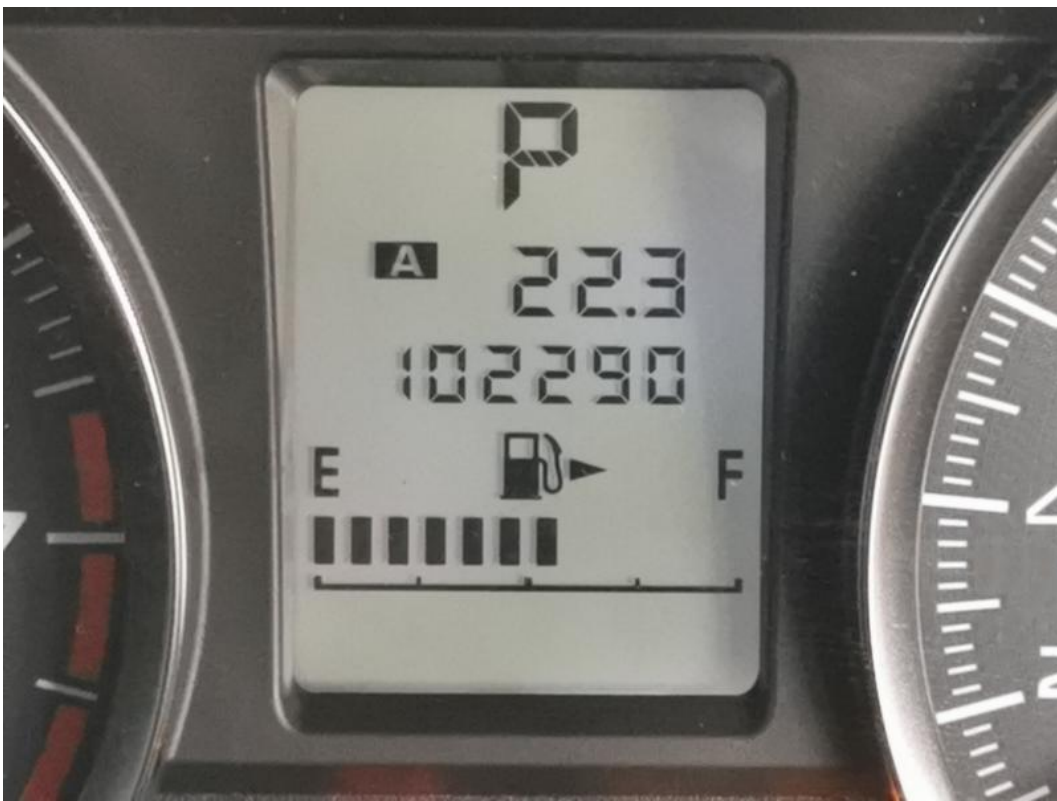
[บันทึก]  
Roof Pillar ฟันสี มี

[หน้าต่าง]  
กระจกหน้ารถ หินกระเด็น บางส่วน

[ภายใน]  
การจับที่ รอยยนต์, รอยขีดข่วน มี  
พื้นพรม คราบ SS  
พื้นพรม รอยยนต์ S  
Headliner คราบ M
