U-Car Grading Report

รายงานผลการตรวจเช็คสภาพรถยนต์
ภายใต้การดูแลของสมาคมการประเมินสภาพรถยนต์ประเทศไทย

| รุ่น | TOYOTA FORTUNER 2.5G | | |

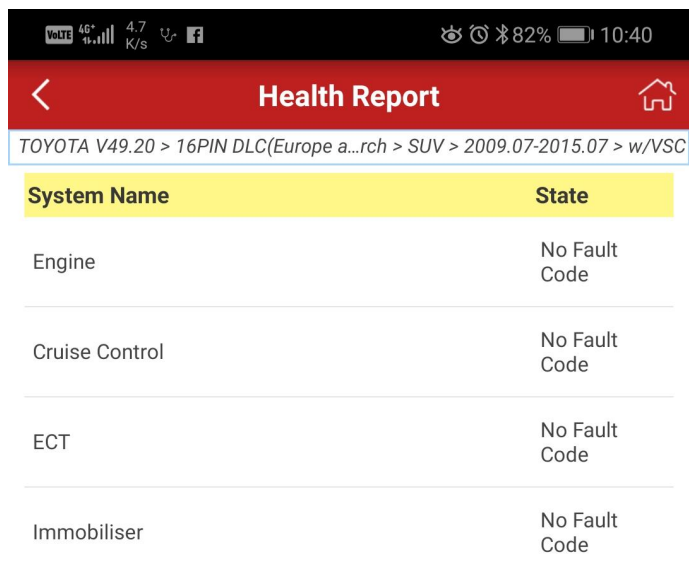
การวินิจฉัย CP 1

| System Name | State |
| Engine | No Fault Code |
| Cruise Control | No Fault Code |
| ECT | No Fault Code |
| Immobiliser | No Fault Code |
