# U-Car Grading Report

รายงานผลการตรวจเช็คสภาพรถยนต์  
ภายใต้การดูแลของสมาคมการประเมินสภาพรถยนต์ประเทศไทย

| รุ่น | TOYOTA VIOS 1.5 J | | |
| รุ่นปี | 2009 | เลขไมล์ | 155,180กม. |

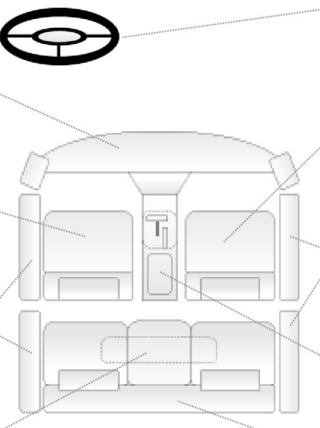
| วันที่ตรวจสอบ | 2 มีนาคม 2563 | วันที่ตรวจสอบอีกครั้ง | |
|--|---|--|--|
| <p>Dashboard<br/>★★★★☆</p> <p>Front left seat<br/>★★★★★</p> <p>Front and back left door trim<br/>★★★★★</p> <p>Rear seat<br/>★★★★★</p> | | <p>Steering wheel<br/>★★★★★</p> <p>Front right seat<br/>★★★★★</p> <p>Front and back right door trim<br/>★★★★★</p> <p>Console<br/>★★★★★</p> <p>Luggage room<br/>★★★★★</p> | |
