# U-Car Grading Report

รายงานผลการตรวจเช็คสภาพรถยนต์  
ภายใต้การดูแลของสมาคมการประเมินสภาพรถยนต์ประเทศญี่ปุ่น

| รุ่น | NISSAN SYLPHY 1.6 V | | |

| วันที่ตรวจสอบ | 2020/6/9 |

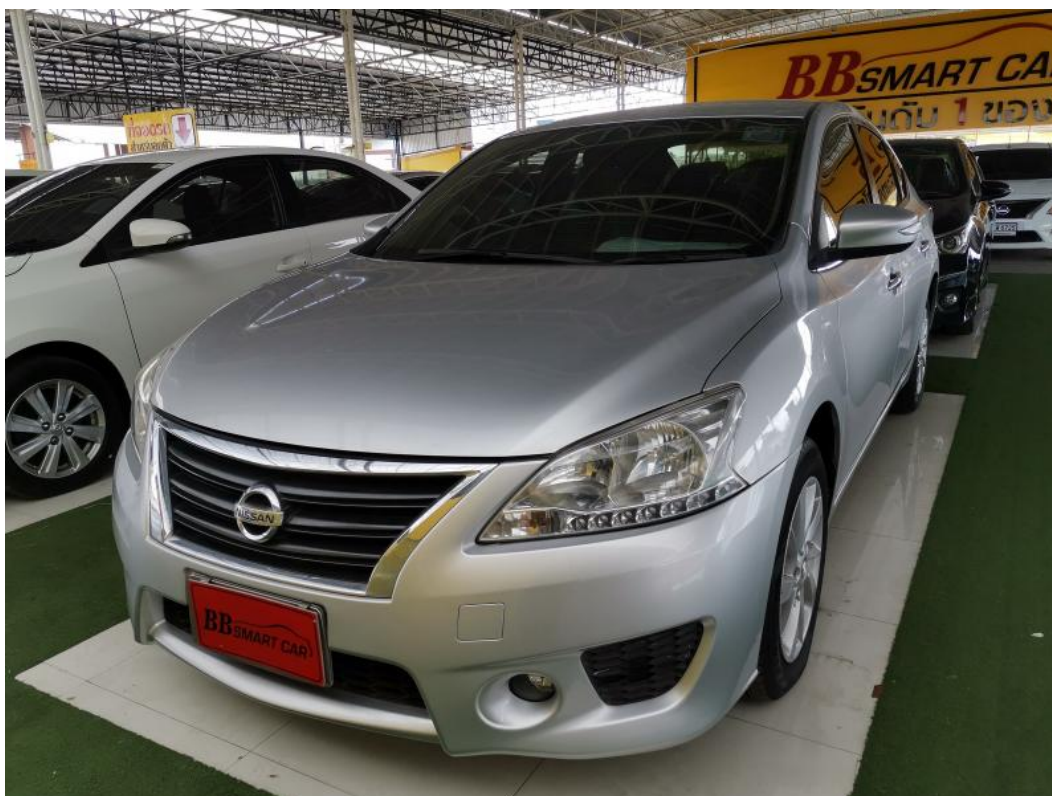
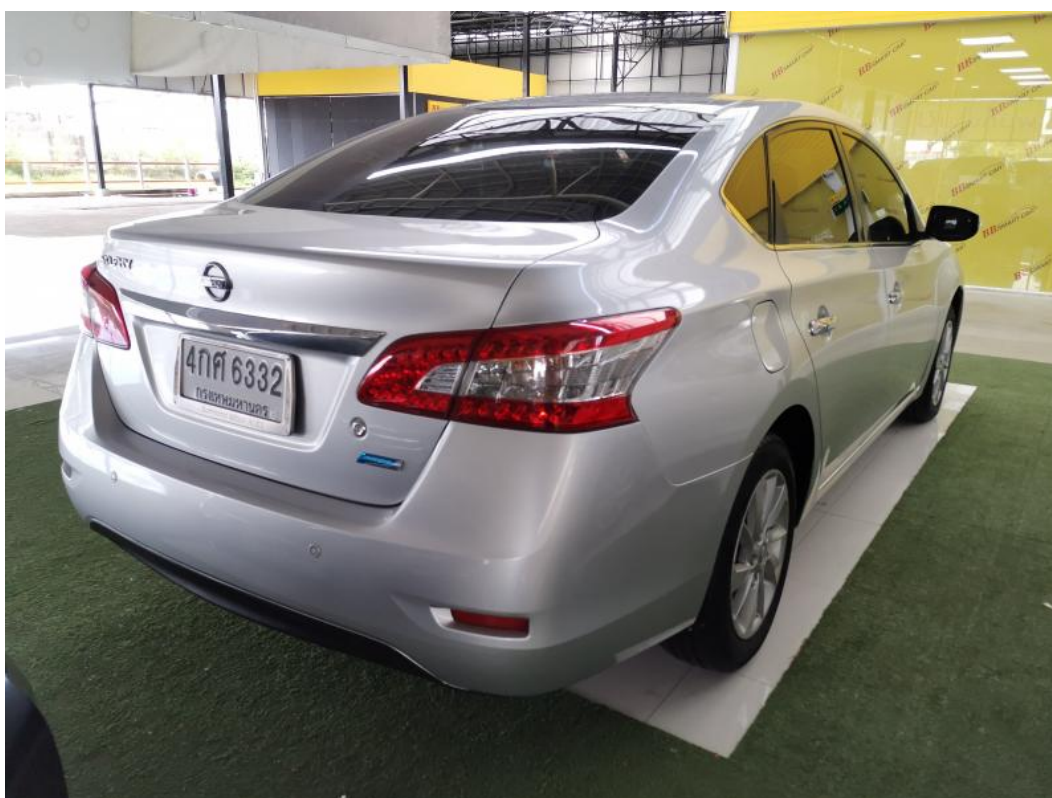
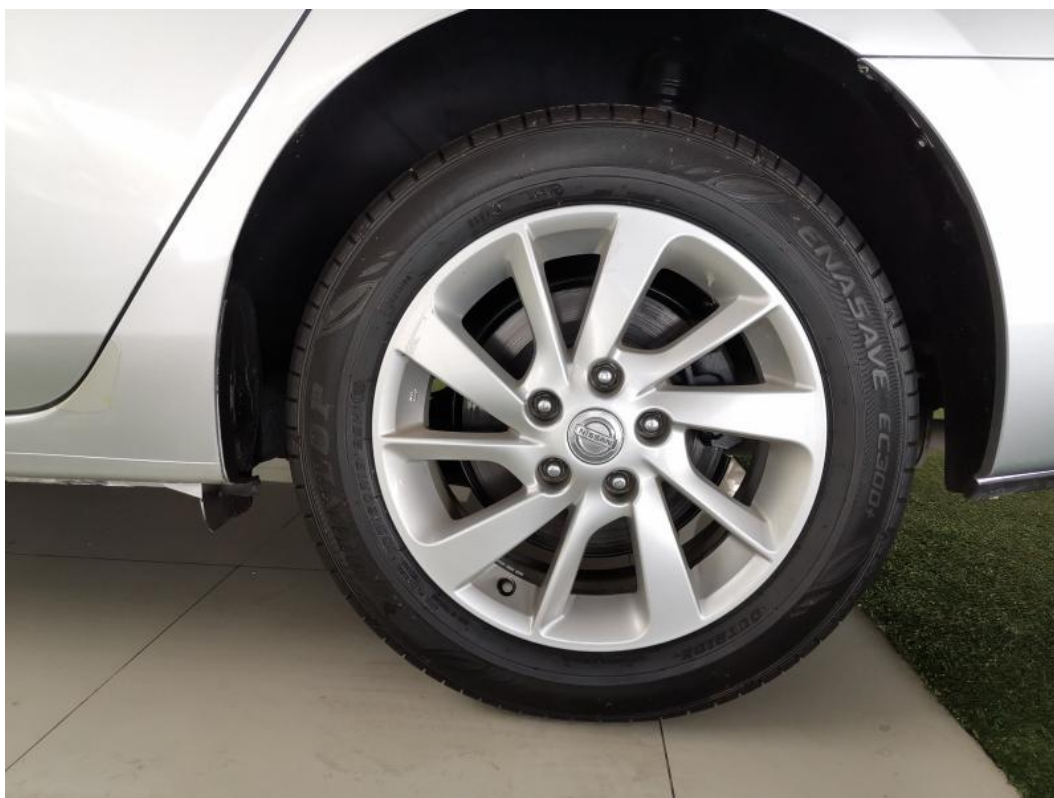
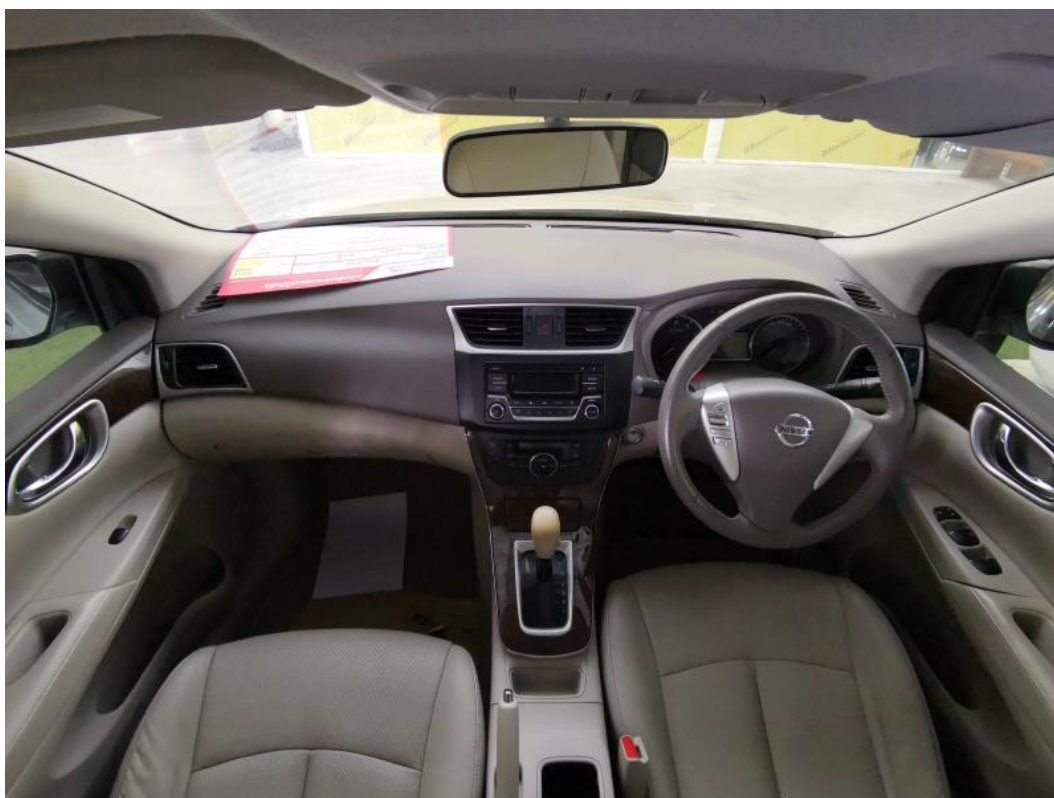
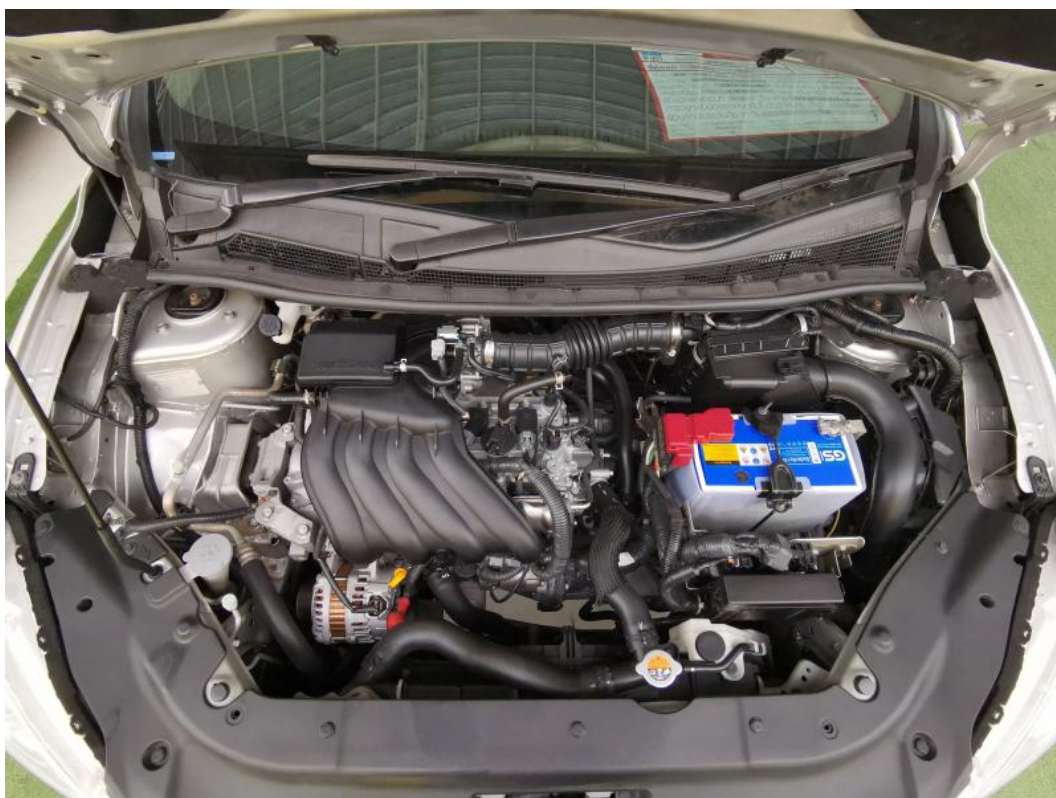
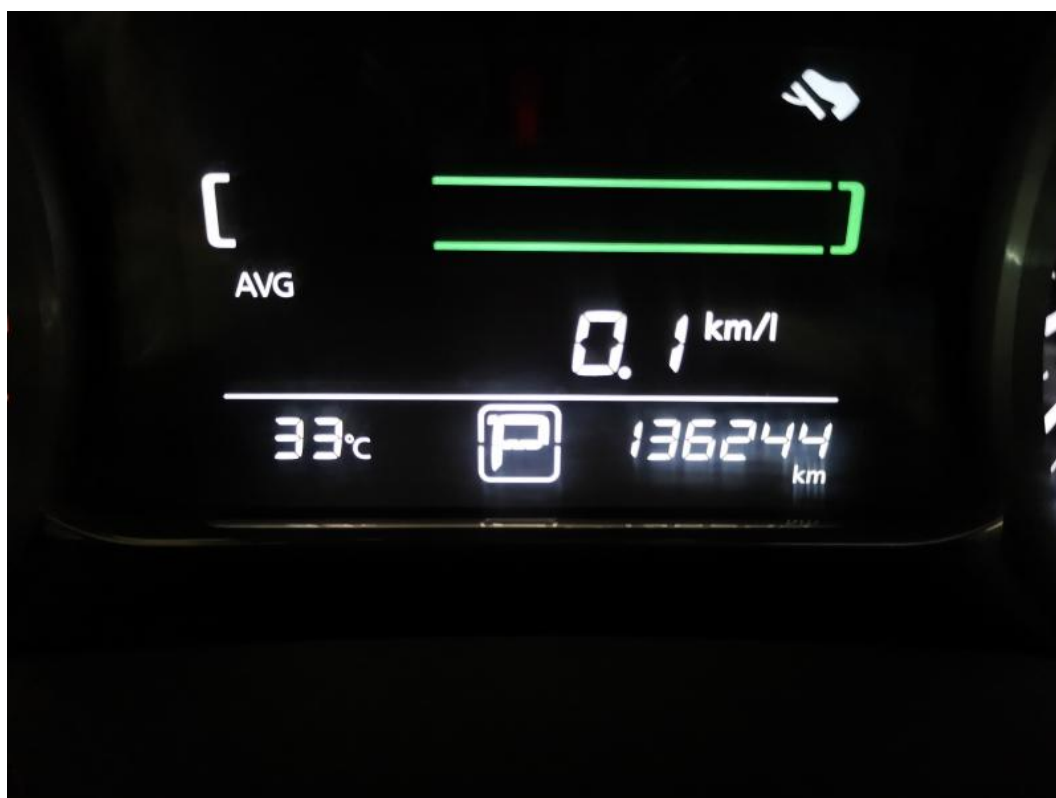
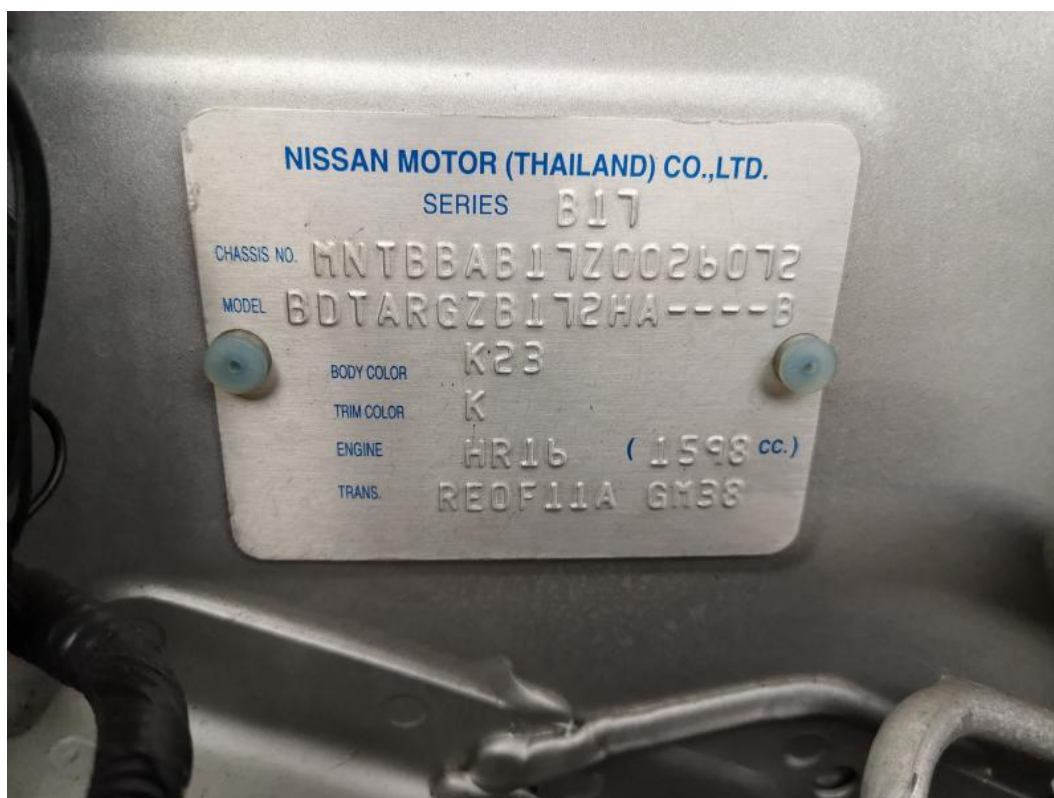
การวินิจฉัย CP 1

การวินิจฉัย CP 2

Health Report

| System Name | State |
|---|---|
| HVAC (Heating Ventilation Air-conditioning and Cooling) | Find Fault Code 1 |

| DTC | Description | State | Query |
| B2631 | SUNLOAD SENSOR | PRESENT | Q |
