U-Car Grading Report

รายงานผลการตรวจเช็คสภาพรถยนต์
ภายใต้การดูแลของสมาคมการประเมินสภาพรถยนต์ประเทศไทย

รุ่น	TOYOTA FORTUNER 2.4		
สี	สีดำ	หมายเลขทะเบียน (Plate number)	งค8233
รุ่นปี	2017	เลขไมล์	179,440กม.
แบบ	เลขตัวถัง	MR0GB3GS800026767

เครื่องยนต์	สภาพดี
วันที่ตรวจสอบ	2022/11/22
สาขา	Patipat Auto
ที่อยู่	หนองจอก กรุงเทพมหานคร

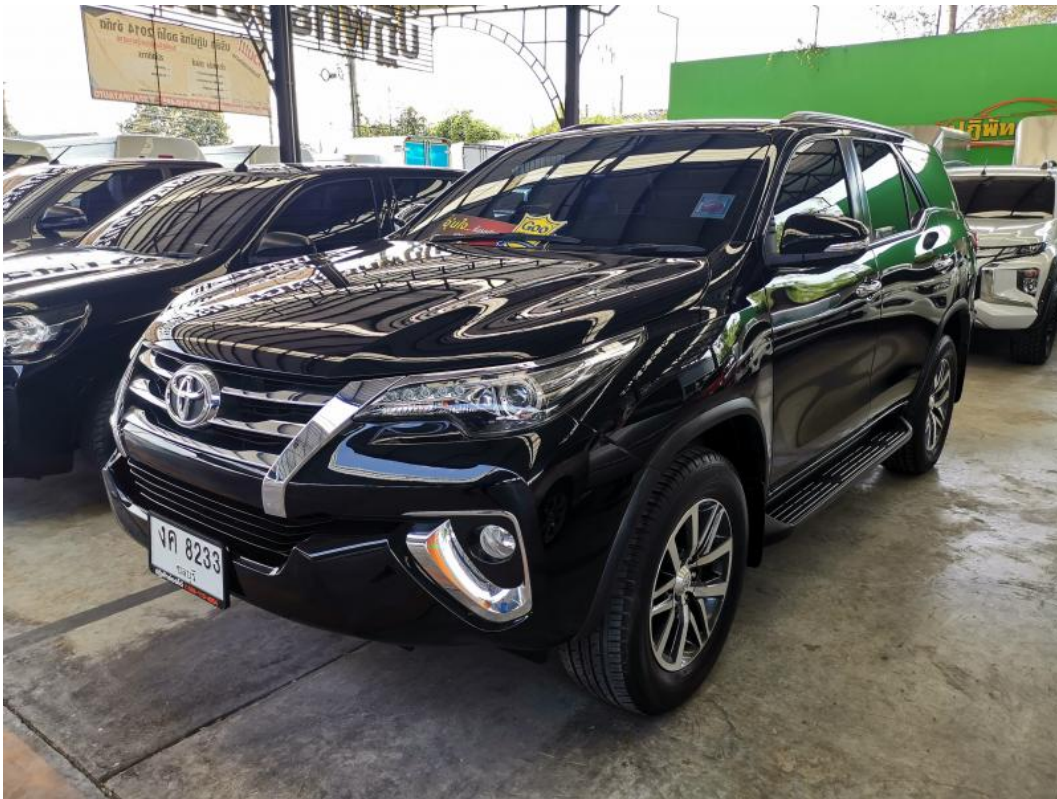
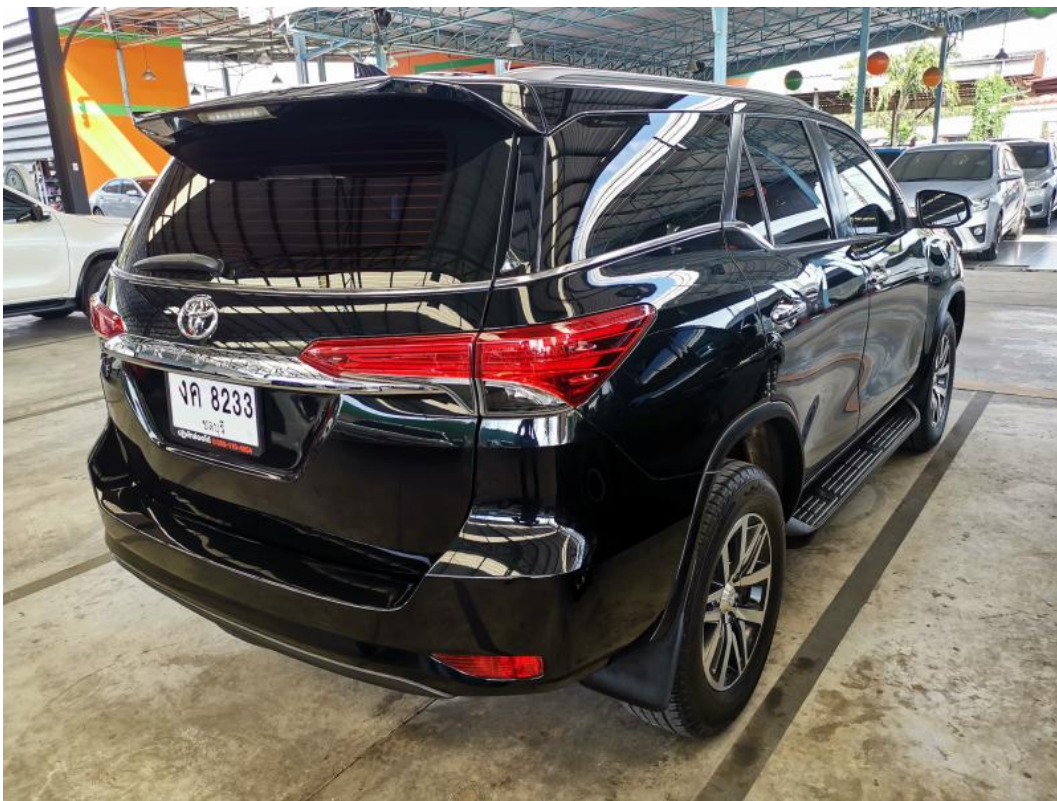
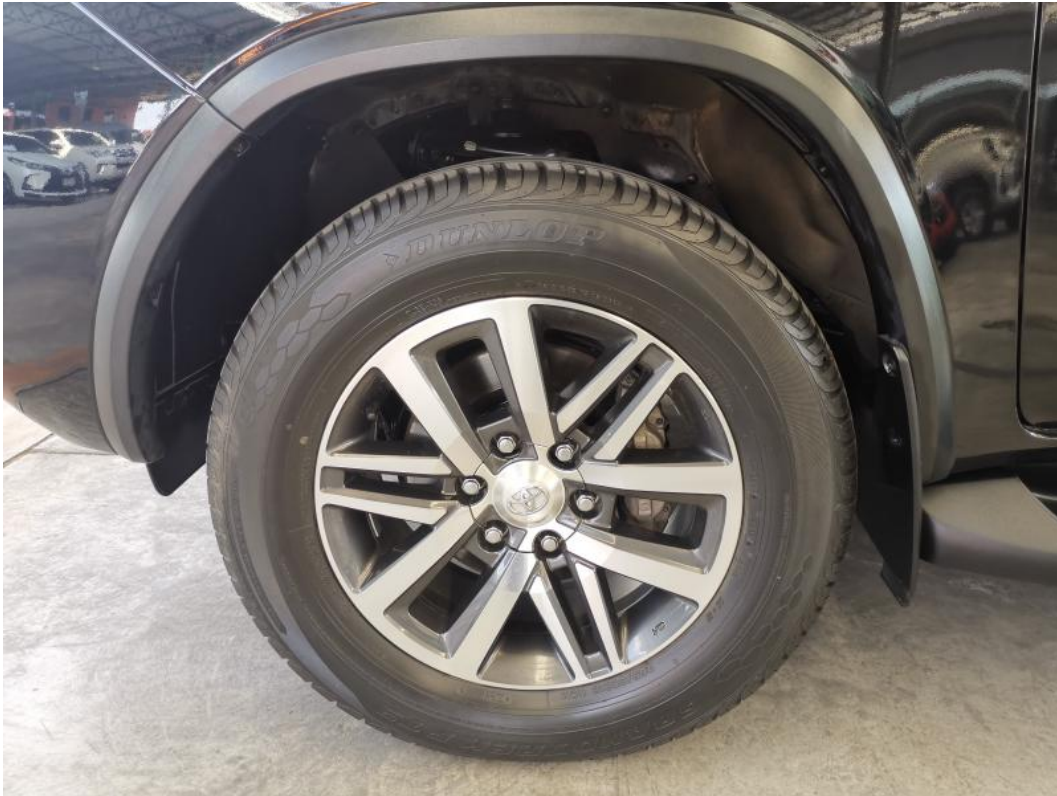
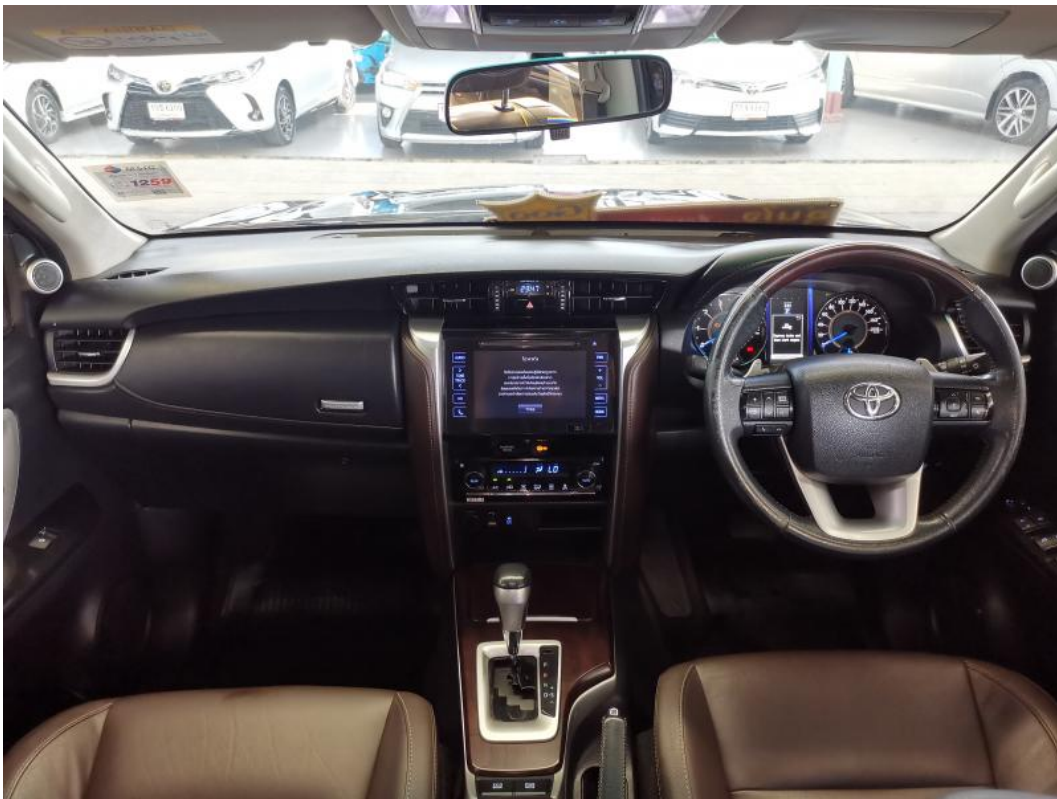
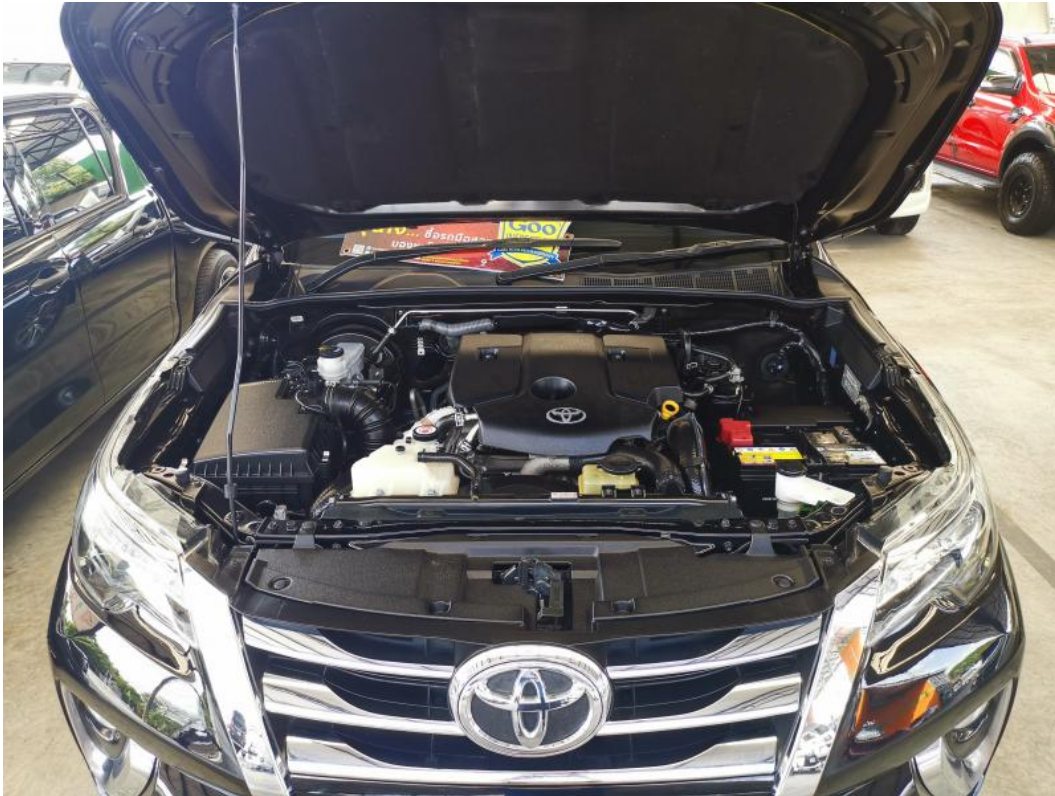
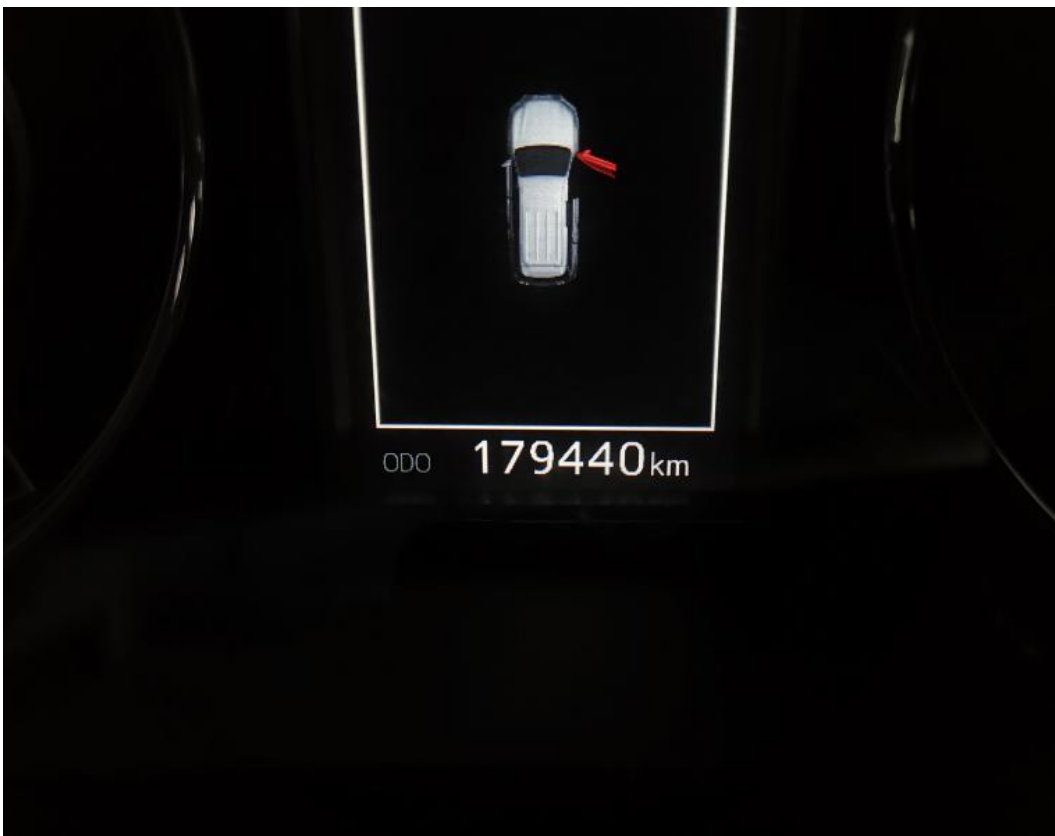
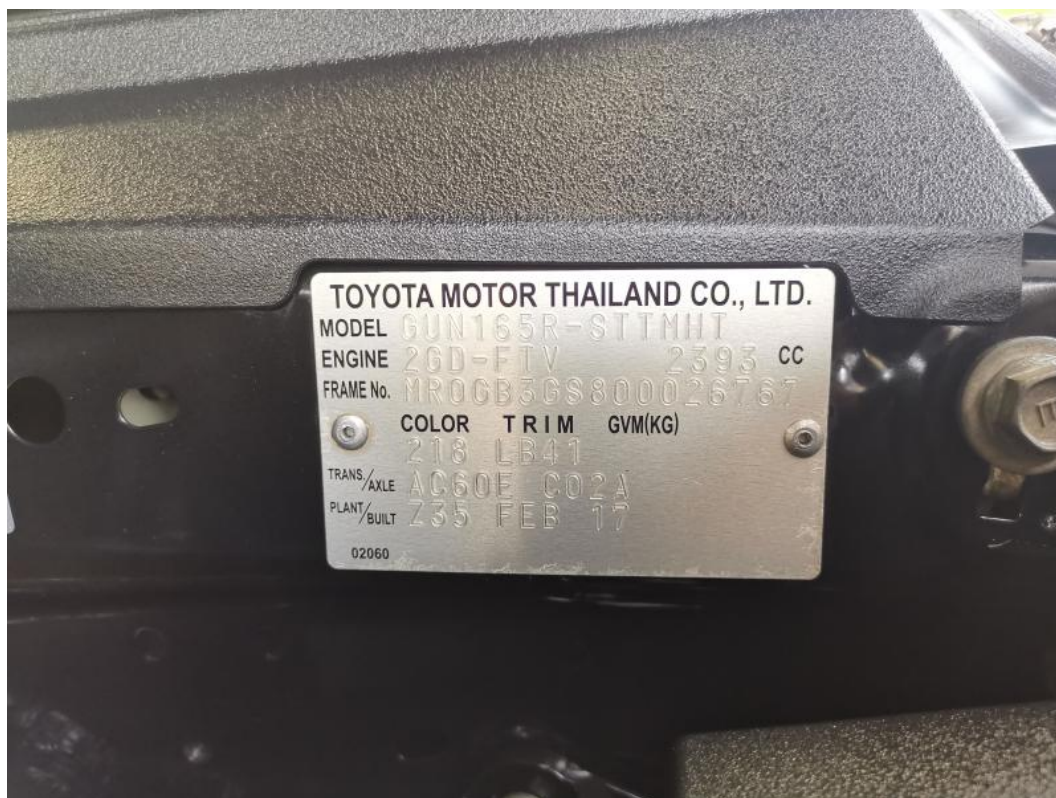
Front left fender ★★★★★	Bonnet / hood ★★★★★	Front bumper ★★★★★	Front right fender ★★★★★
Front left tire, alloy wheel, wheel cover ร่องยางระดับ 5 ★★★★★			Front right tire, alloy wheel, wheel cover ร่องยางระดับ 5 ★★★★★
Front left door ★★★★★			Front right door ★★★★★
Left side step / side spoiler ★★★★★			Right side step / side spoiler ★★★★★
Rear left door ★★★★★			Rear right door ★★★★★
Left back tire, alloy wheel, wheel cover ร่องยางระดับ 5 ★★★★★			Right back tire, alloy wheel, wheel cover ร่องยางระดับ 5 ★★★★★
Left back fender ★★★★★			Right back fender ★★★★★
Roof ★★★★★	Trunk lid / boot lid ★★★★★	Back rear spoiler & under spoiler ★★★★★	Back rear bumper ★★★★★
Dashboard ★★★★★		Steering wheel ★★★★★	
Front left seat ★★★★★		Front right seat ★★★★★	
Front and back left door trim ★★★★★		Front and back right door trim ★★★★★	
Rear seat ★★★★★		Console ★★★★★	
		Luggage room ★★★★★

[ภายใน]
หัวเกียร์ รอยย่น/ถลอก มี
แผงพลาสติกอื่นๆ รอยขีดข่วน บางส่วน
ผ้าหลังคา รอยย่น เล็กน้อย
