U-Car Grading Report

รายงานผลการตรวจเช็คสภาพรถยนต์
ภายใต้การดูแลของสมาคมการประเมินสภาพรถยนต์ประเทศไทย

รุ่น	TOYOTA Vigo 2.5 E		
สี	Silver	หมายเลขทะเบียน (Plate number)	บร3975
รุ่นปี	2006	เลขไมล์	225,964กม.
แบบ	เลขตัวถัง	MR0GR19G207022570

วันที่ตรวจสอบ 2019/6/19

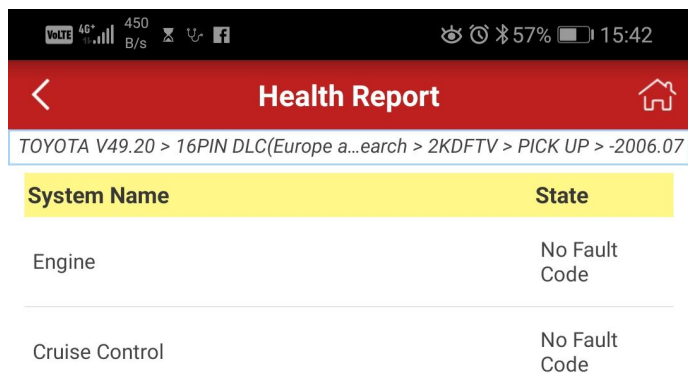
การวินิจฉัย CP 1

Health Report

TOYOTA V49.20 > 16PIN DLC(Europe a...earch > 2KDFTV > PICK UP > -2006.07

System Name	State
Engine	No Fault Code
Cruise Control	No Fault Code
