U-Car Grading Report

รายงานผลการตรวจเช็คสภาพรถยนต์
ภายใต้การดูแลของสมาคมการประเมินสภาพรถยนต์ประเทศไทย

รุ่น	TOYOTA COROLLA ALTIS 1.6 E		
สี	Silver		
รุ่นปี	2010	เลขไมล์	239,392กม.
แบบ	เลขตัวถัง	MR053REE104105137

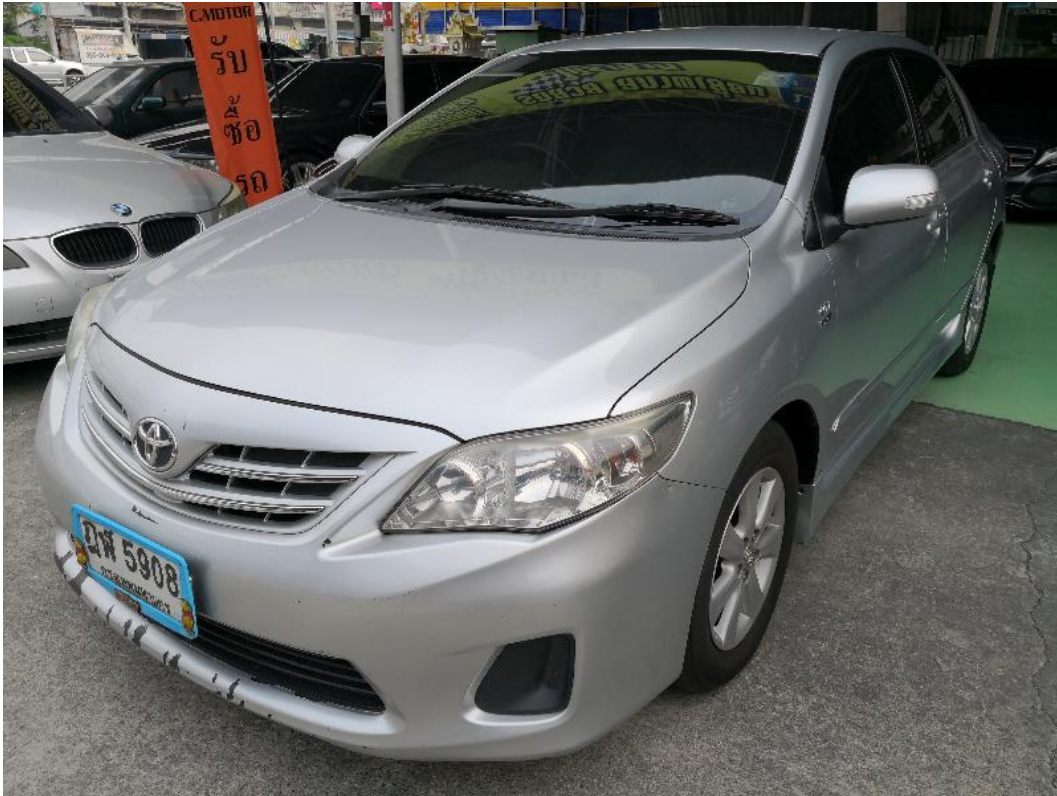
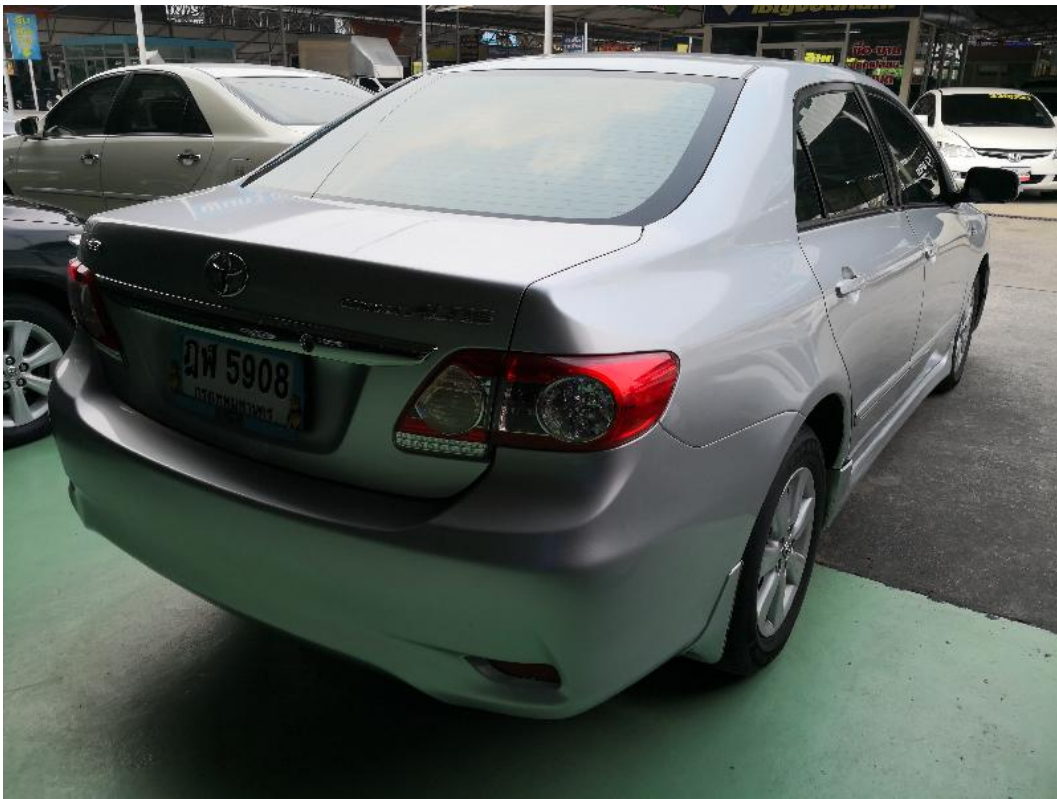
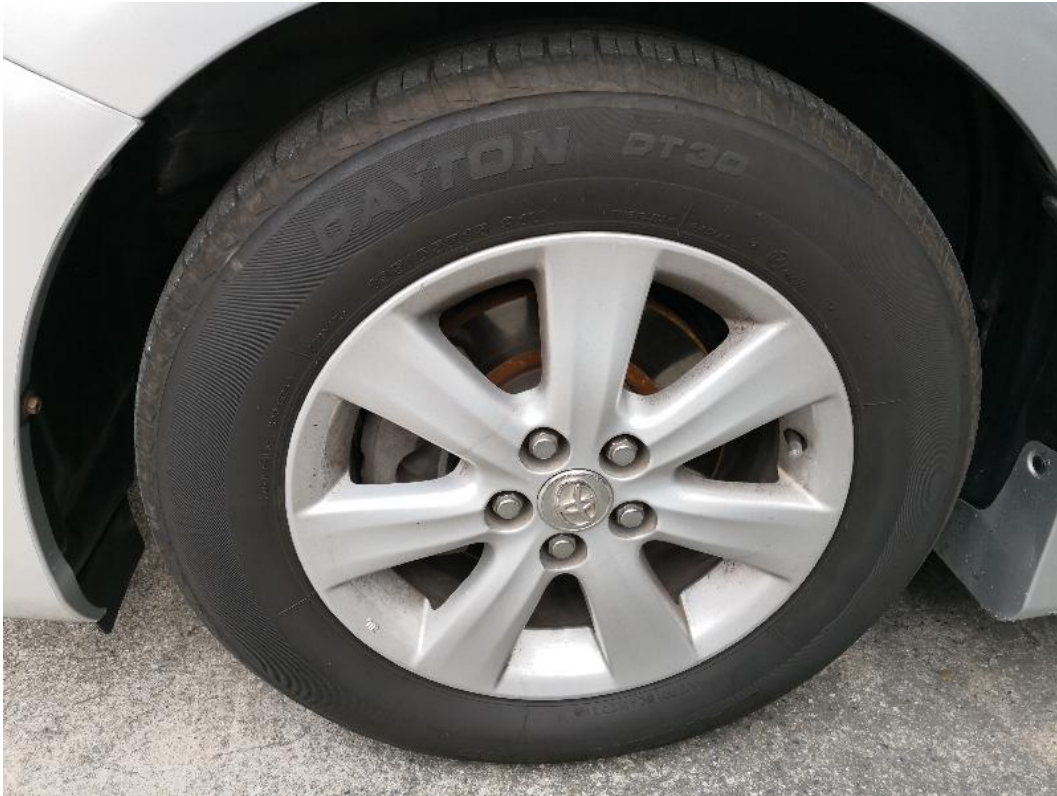
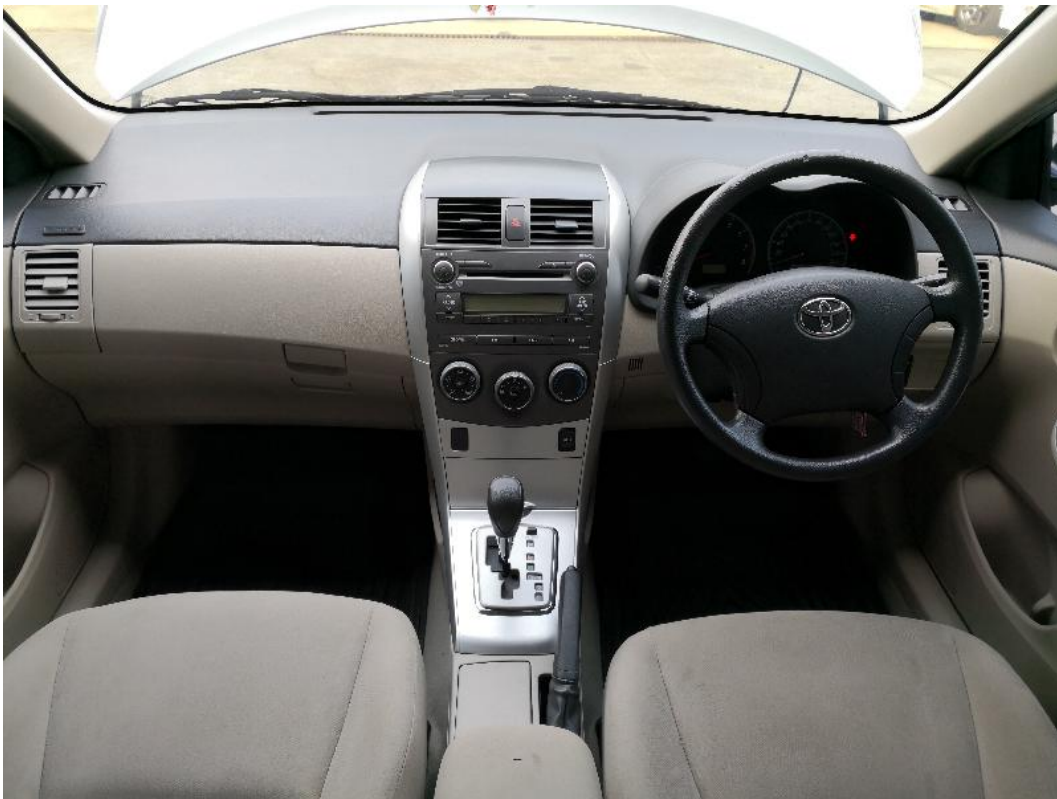
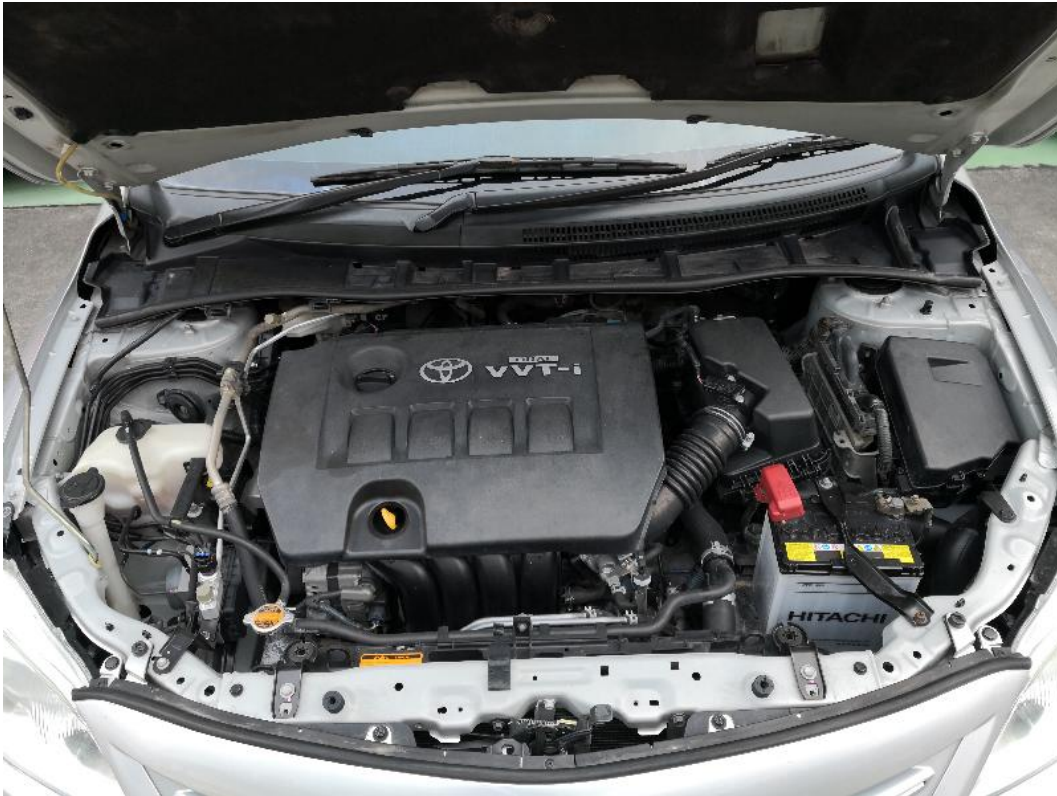
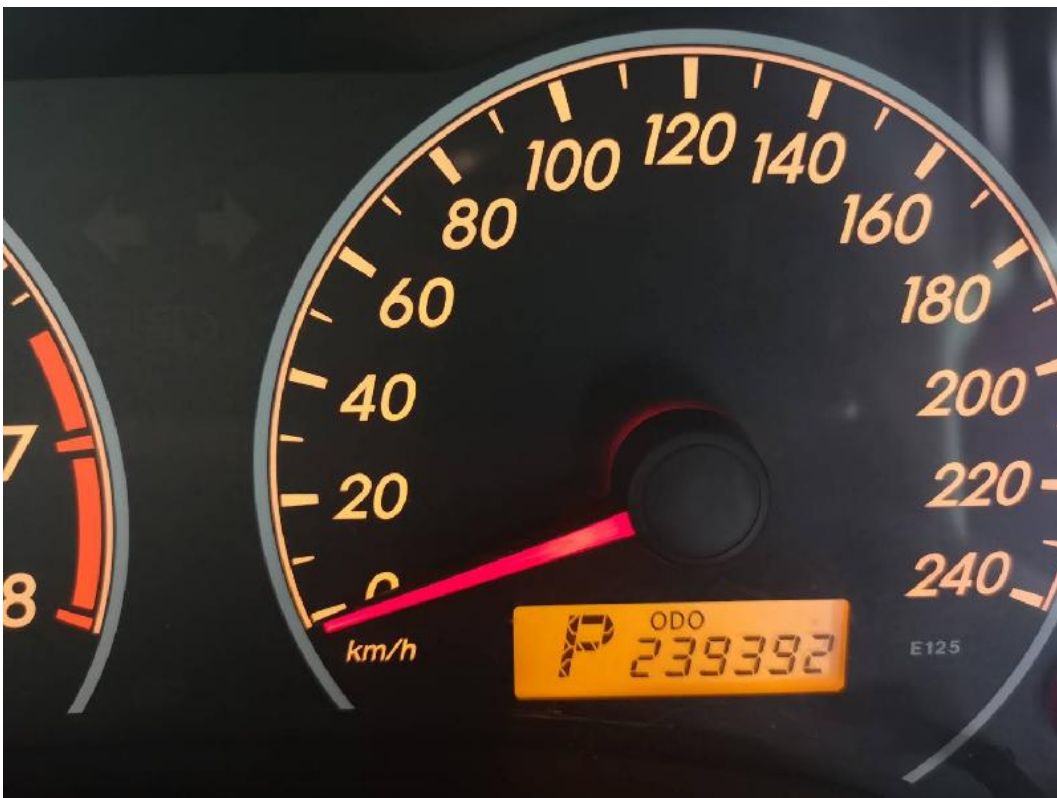
หมายเหตุ ทำสีใหม่ด้วยสีเดิม

เล็กมาก	มีขนาดเล็กกว่าเหรียญสิบ	เล็ก	มีขนาดเล็กกว่าการ์ด	ปานกลาง	มีขนาดเล็กกว่ากระดาษA4	ใหญ่	มีขนาดใหญ่กว่ากระดาษA4	จำนวนน้อย	5-6แห่ง	จำนวนมาก	มากกว่า7แห่ง
Front left fender ★★★★★	Bonnet / hood ★★★★★	Front bumper ★★★★★	Front right fender ★★★★★	<div style="border: 1px solid black; padding: 5px;"> <p>[บันทึก] ทำสีใหม่ด้วยสีเดิม กระจกข้างขวา แตก ความเสียหาย</p> <p>[หน้าต่าง] กระจกหน้ารถ แตก 5</p> <p>[ภายใน] การขี้นี รอยย่น.รอยขีดข่วน มี Headliner คราบ S</p> </div>							
Front left tire, alloy wheel, wheel cover ร้อยยางระดับ 5 ★★★★★	Front right tire, alloy wheel, wheel cover ร้อยยางระดับ 5 ★★★★★	Front left door ★★★★★	Front right door ★★★★★								
Left side step / side spoiler ★★★★★	Right side step / side spoiler ★★★☆☆	Rear left door ★★★★★	Rear right door ★★★★★								
Left back tire, alloy wheel, wheel cover ร้อยยางระดับ 5 ★★★★★	Right front tire, alloy wheel, wheel cover ร้อยยางระดับ 5 ★★★★★	Left back fender ★★★★★	Right back fender ★★★★★

Roof ★★★★★	Trunk lid / boot lid ★★★★★	Back rear spoiler Under spoiler ★★★★★	Back rear bumper ★★★★★								
Dashboard ★★★★★	Steering wheel ★★★★★	Front right seat ★★★★★	Front and back right door trim ★★★★★								
Front left seat ★★★★★	Console ★★★★★	Rear seat ★★★★★	Luggage room ★★★★★
