U-Car Grading Report

รายงานผลการตรวจเช็คสภาพรถยนต์
ภายใต้การดูแลของสมาคมการประเมินสภาพรถยนต์ประเทศไทย

รุ่น	HYUNDAI GRAND STAREX PREMIUM		
สี	Black	หมายเลขทะเบียน (Plate number)	1ขฒ5875
รุ่นปี	2013	เลขไมล์	107,191กม.
แบบ	เลขตัวถัง	MHXWF31JMEJ305343

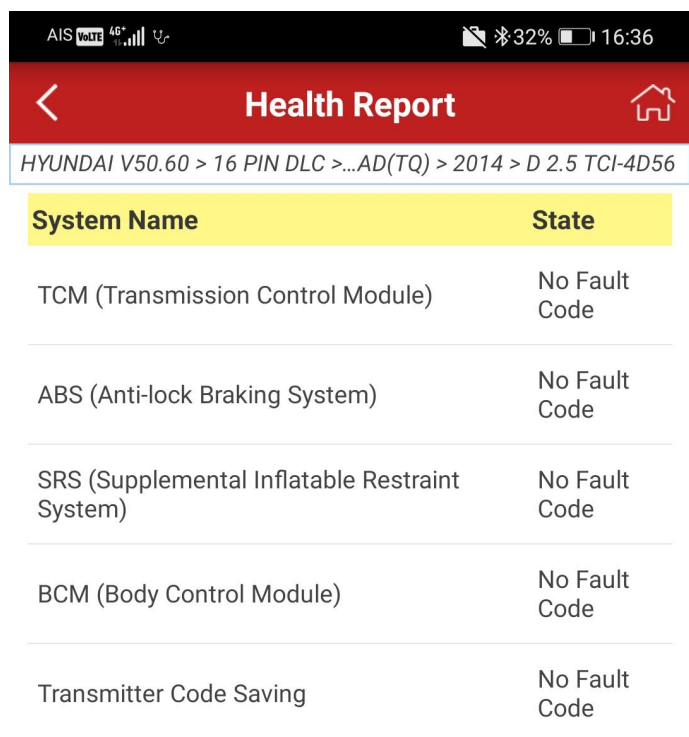
การวินิจฉัย CP 1

Health Report

HYUNDAI V50.60 > 16 PIN DLC >...AD(TQ) > 2014 > D 2.5 TCI-4D56

System Name	State
TCM (Transmission Control Module)	No Fault Code
ABS (Anti-lock Braking System)	No Fault Code
SRS (Supplemental Inflatable Restraint System)	No Fault Code
BCM (Body Control Module)	No Fault Code
Transmitter Code Saving	No Fault Code

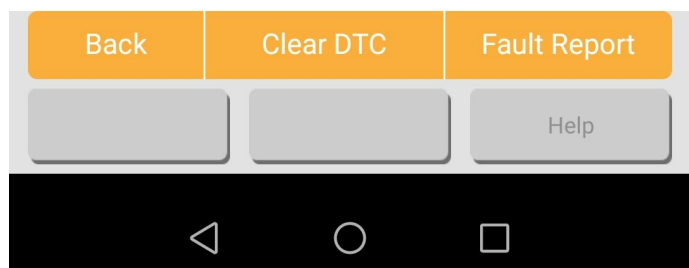
การวินิจฉัย CP 2

Back Clear DTC Fault Report
