U-Car Grading Report

รายงานผลการตรวจเช็คสภาพรถยนต์
ภายใต้การดูแลของสมาคมการประเมินสภาพรถยนต์ประเทศไทย

รุ่น	ISUZU D.MAX 2.5		
สี	Grey	หมายเลขทะเบียน (Plate number)	1ขค3843
รุ่นปี	2014	เลขไมล์	181,897กม.
แบบ	เลขตัวถัง	MP1TFR86JEG040056

วันที่ตรวจสอบ 2020/9/16

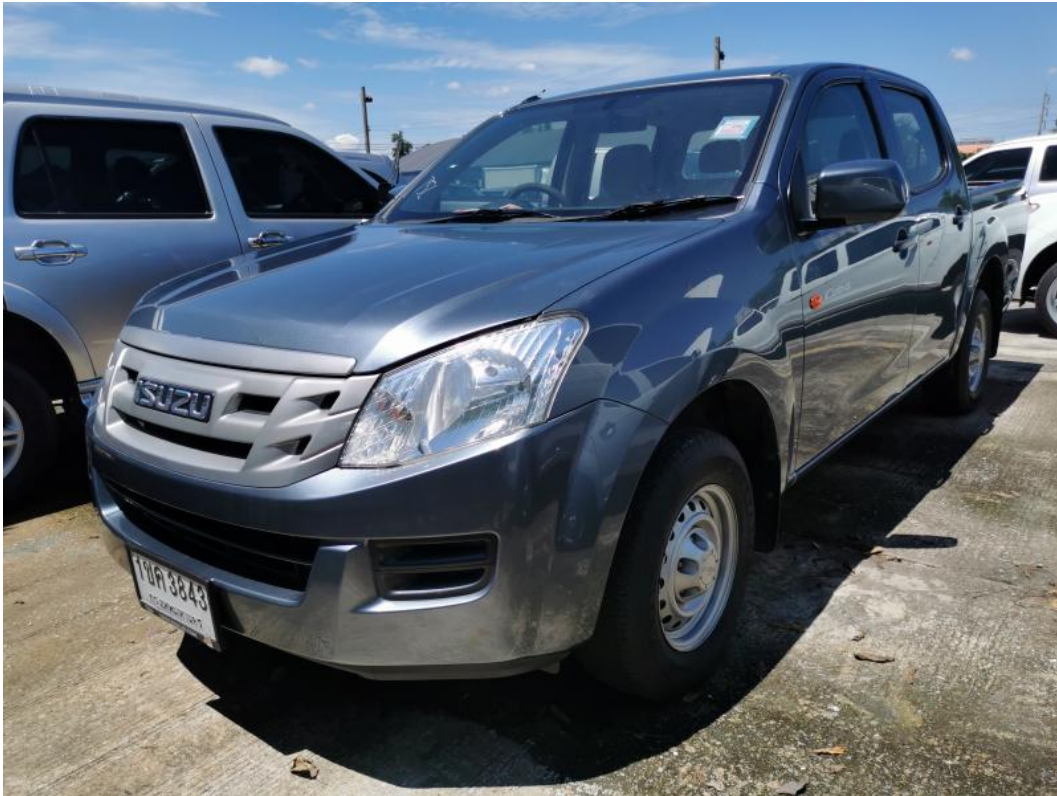
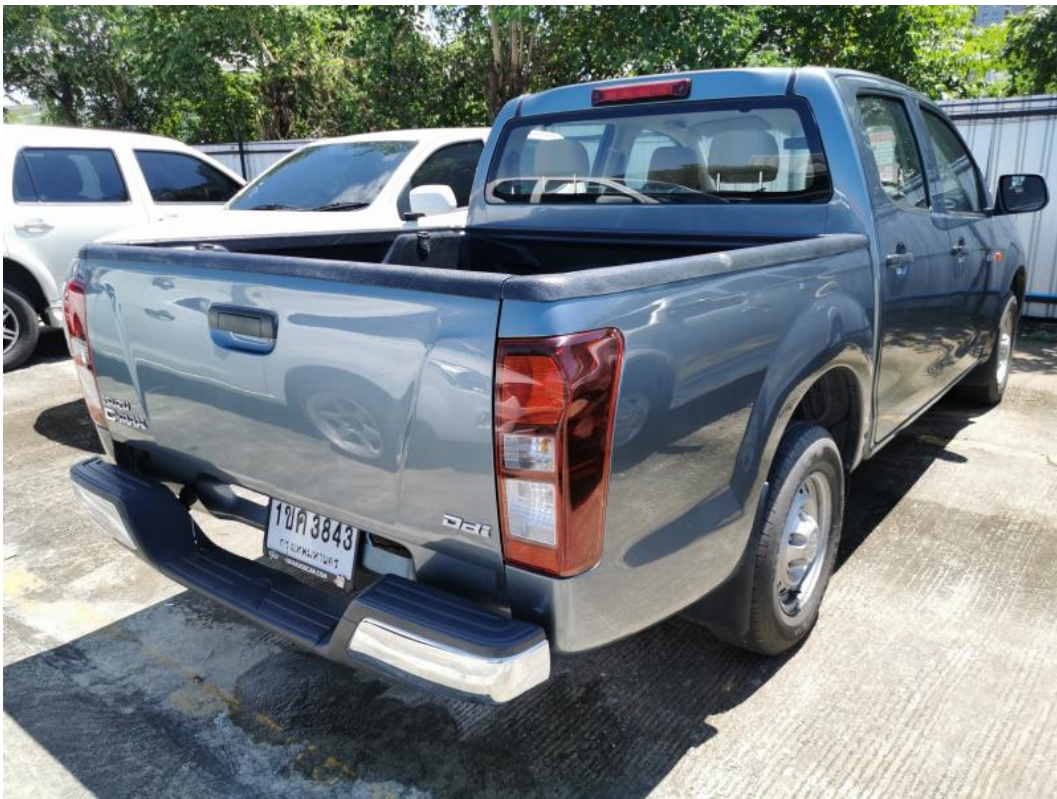
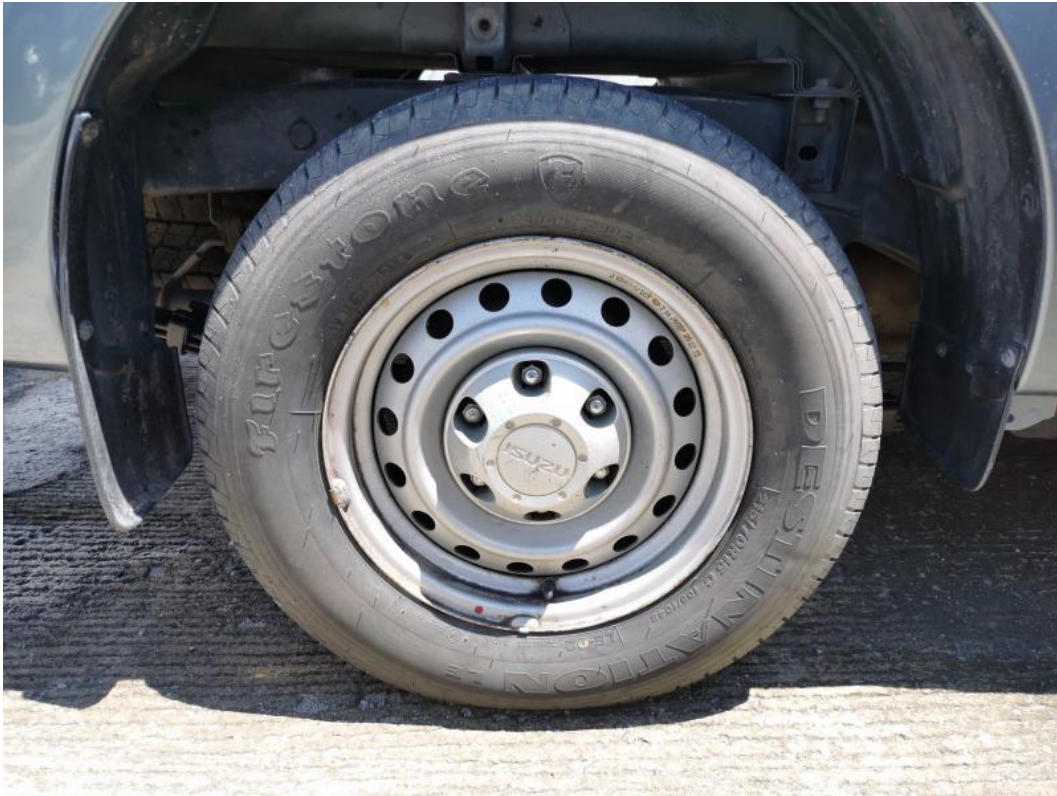
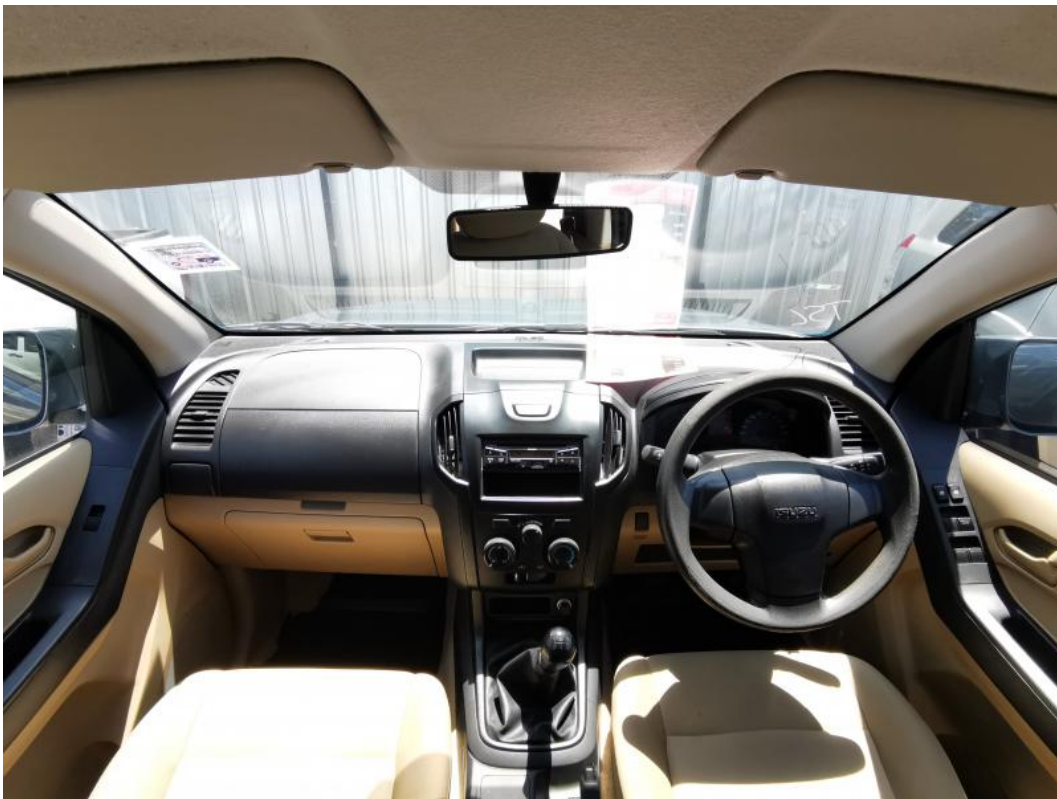
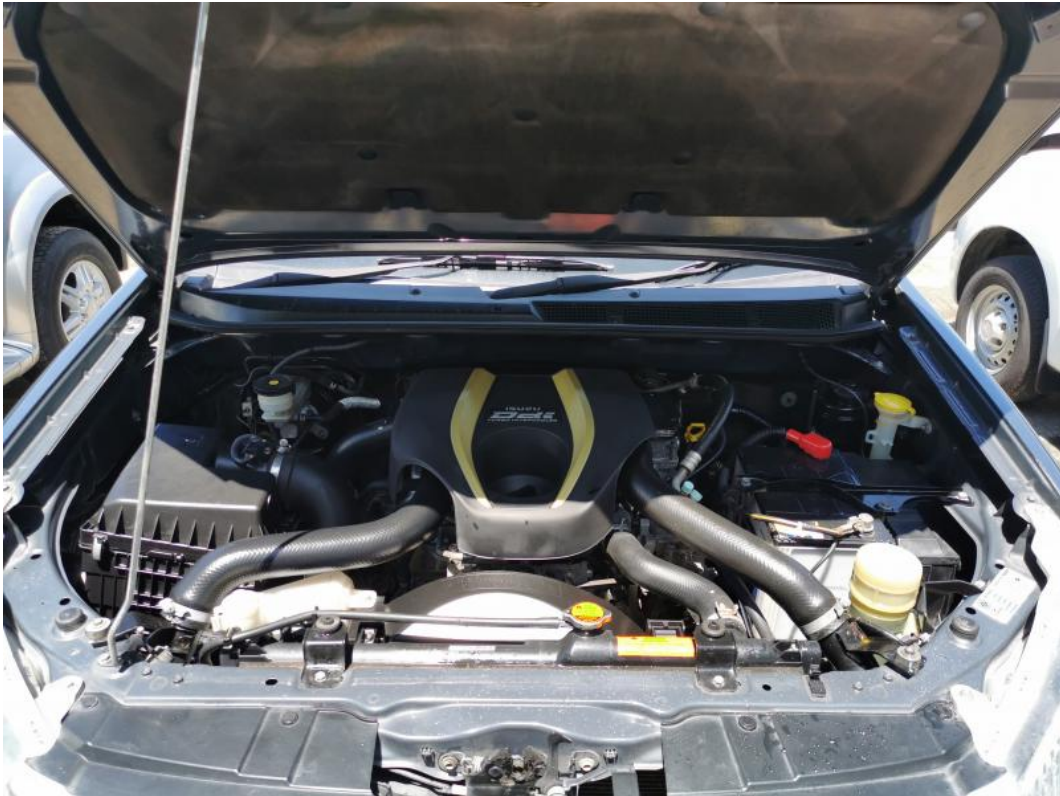
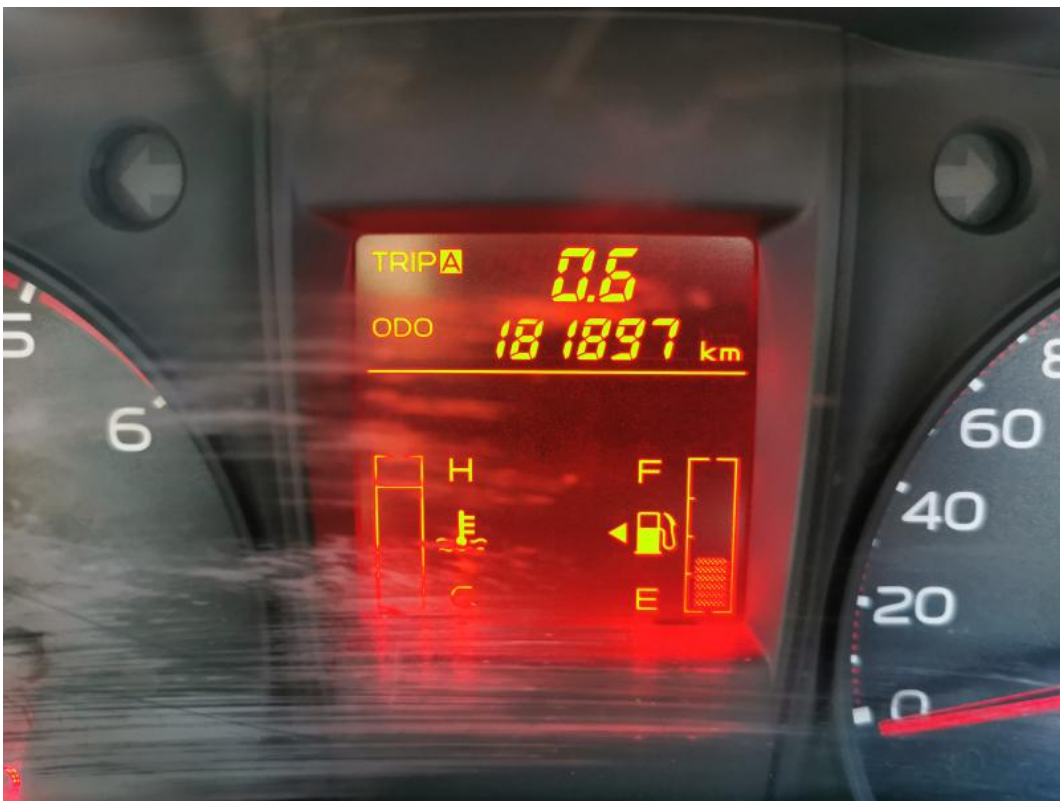
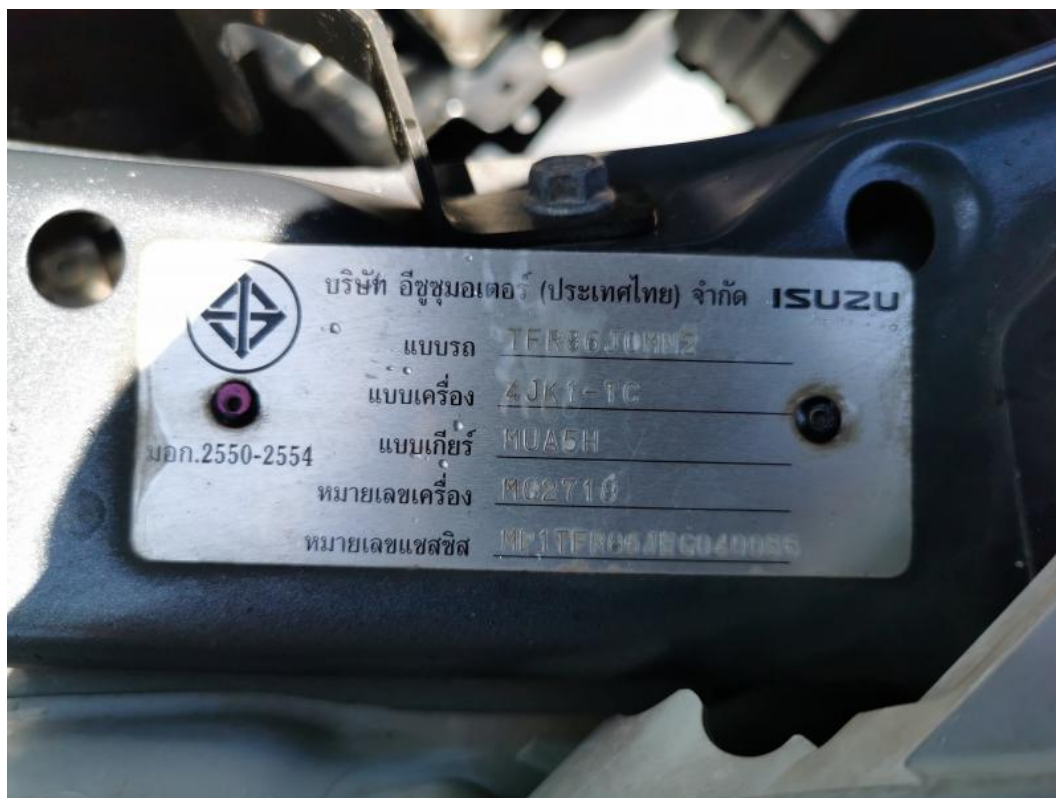
[บันทึก]
Right center panel ทำเครื่องหมายจากงานโลหะ มี
Left center panel ทำเครื่องหมายจากงานโลหะ มี
Set back panel ทำเครื่องหมายจากงานโลหะ มี
Roof Pillar ฟันสี มี

[หน้าต่าง]
กระจกหน้ารถ หินกระเด็น บางส่วน

[ภายใน]
การจับที่ รอยย่น, รอยขีดข่วน มี
พื้นพรม รอยย่น S
Headliner รอยย่น S
