# U-Car Grading Report

| รุ่น | SUZUKI CELERIO 1.0 | | |
| รุ่นปี | 2016 | เลขไมล์ | 45,308กม. |

| วันที่ตรวจสอบ | 2023/11/1 |

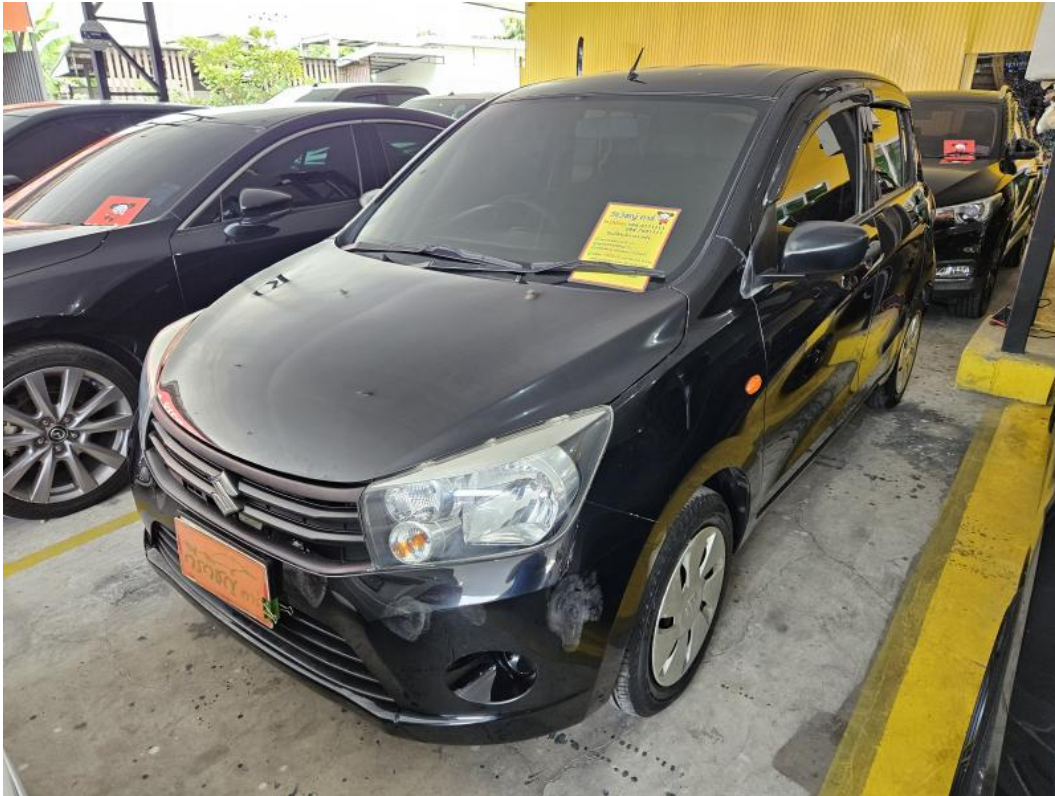
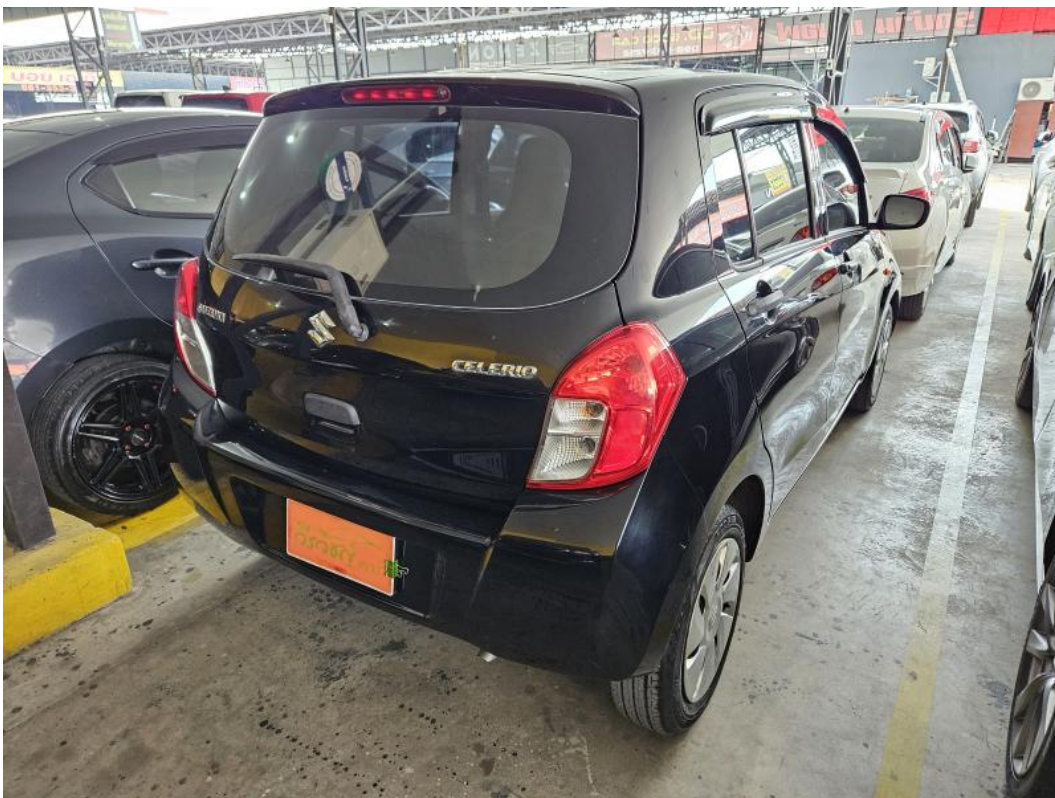
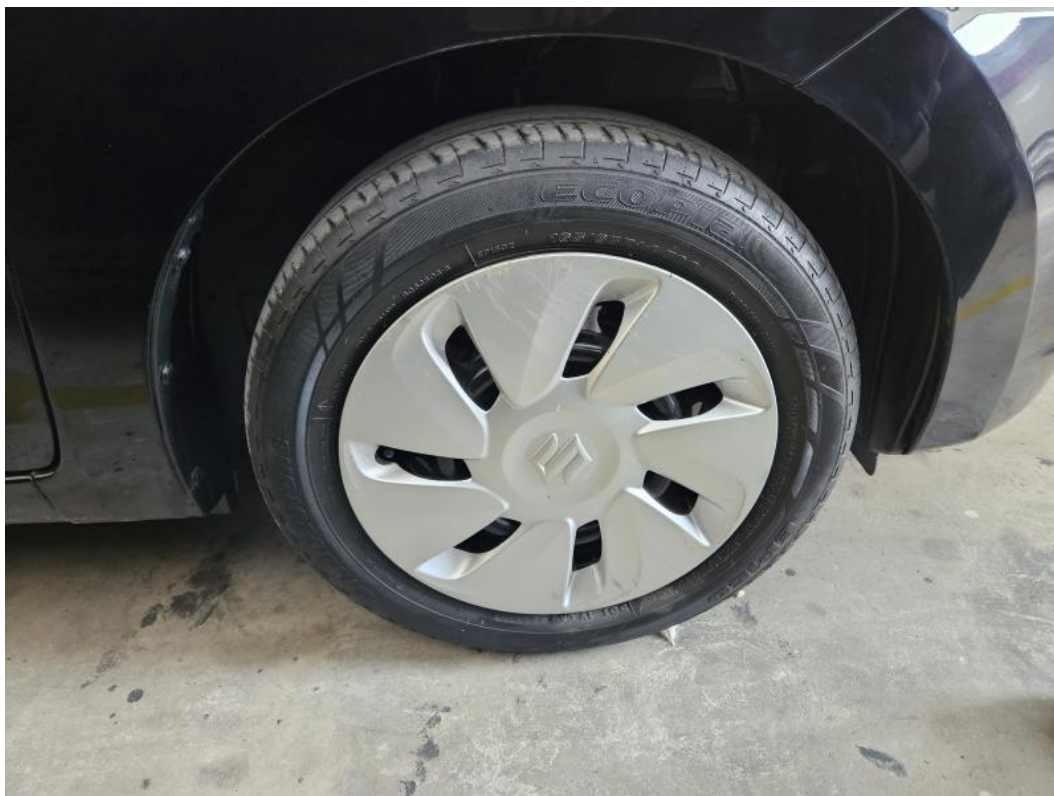
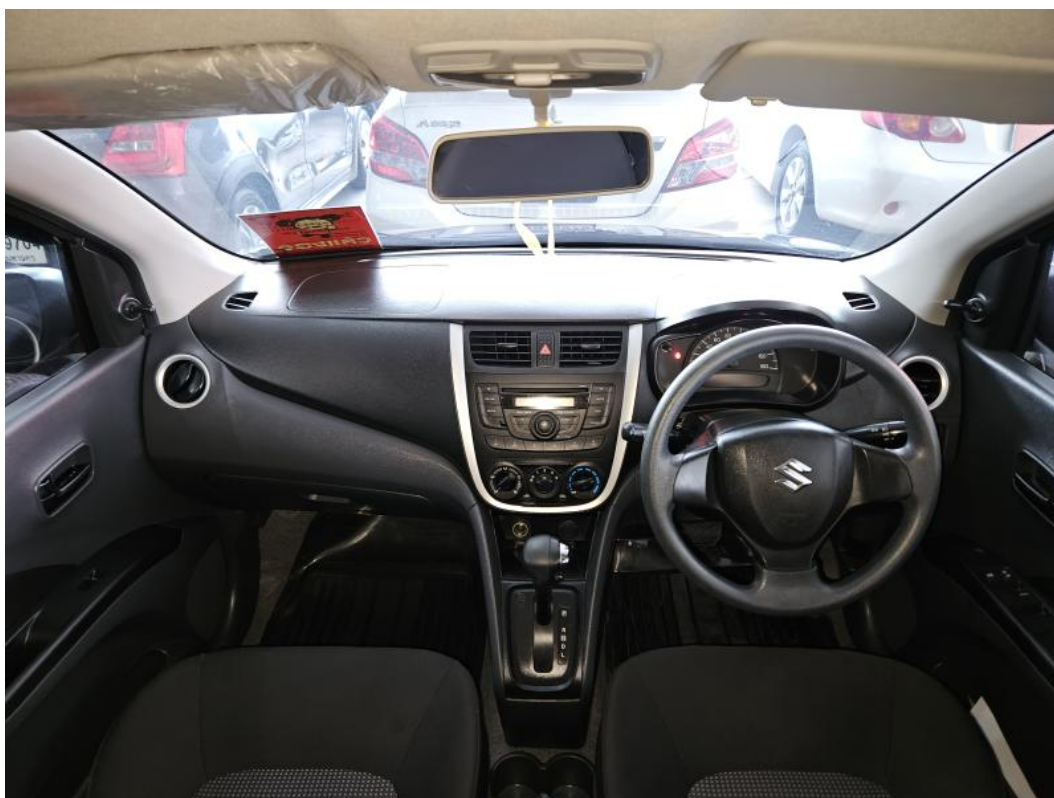
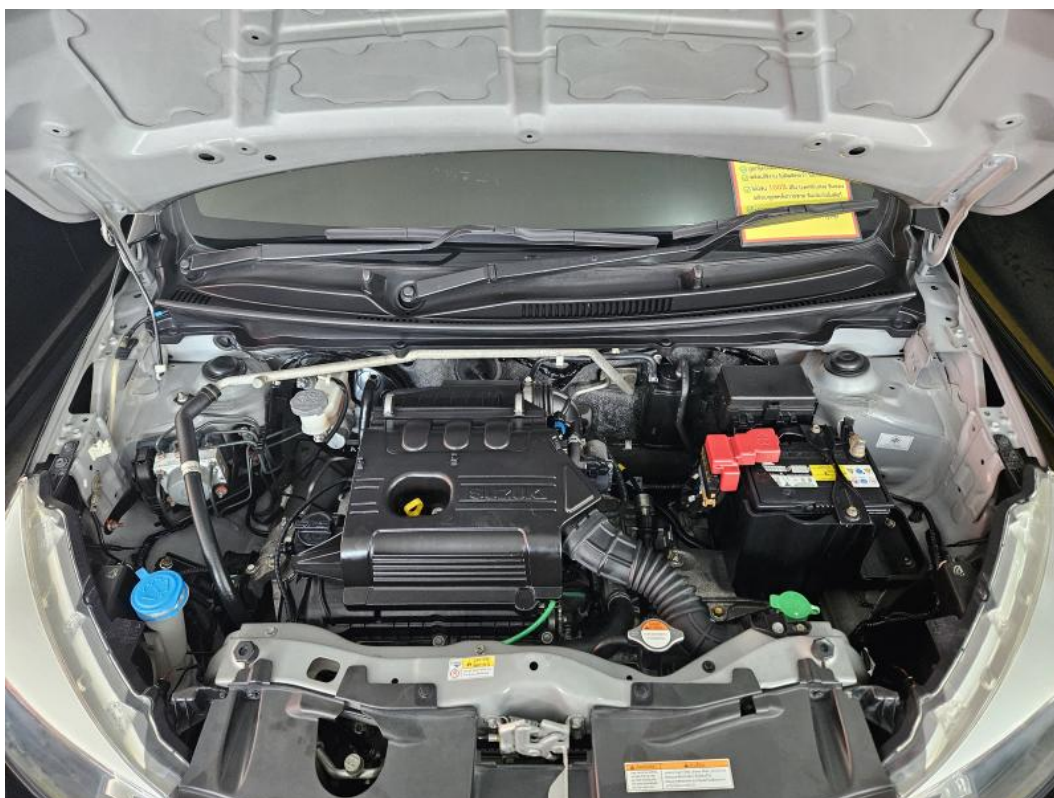
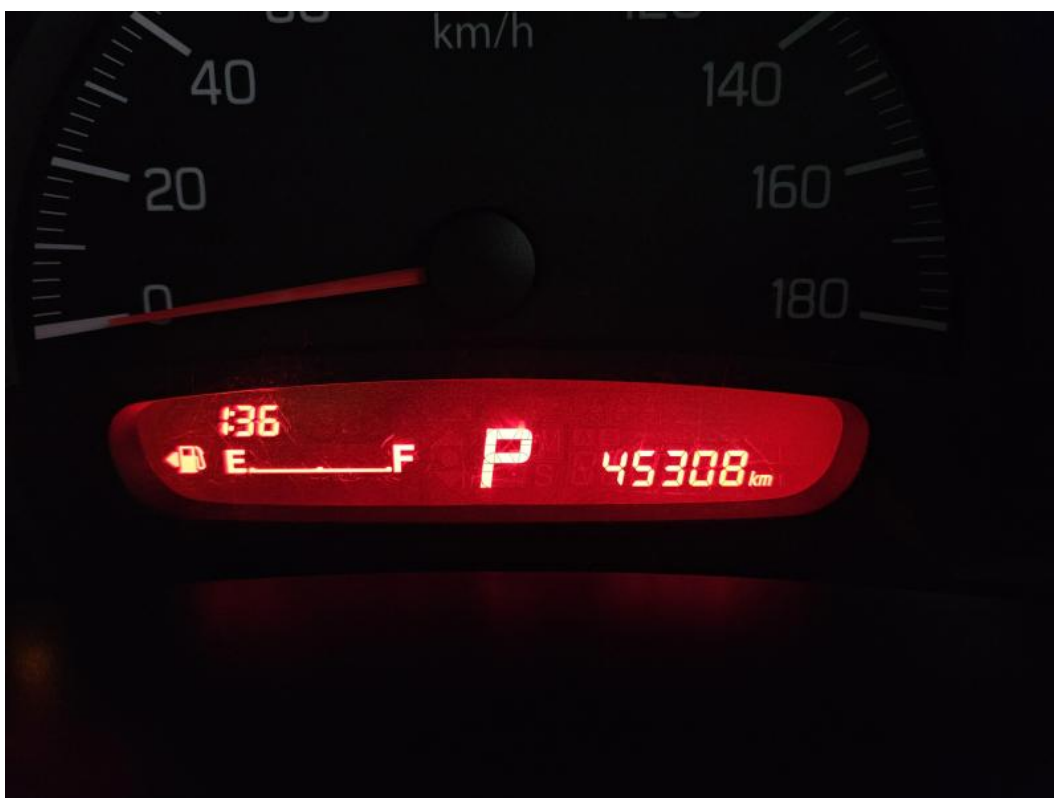
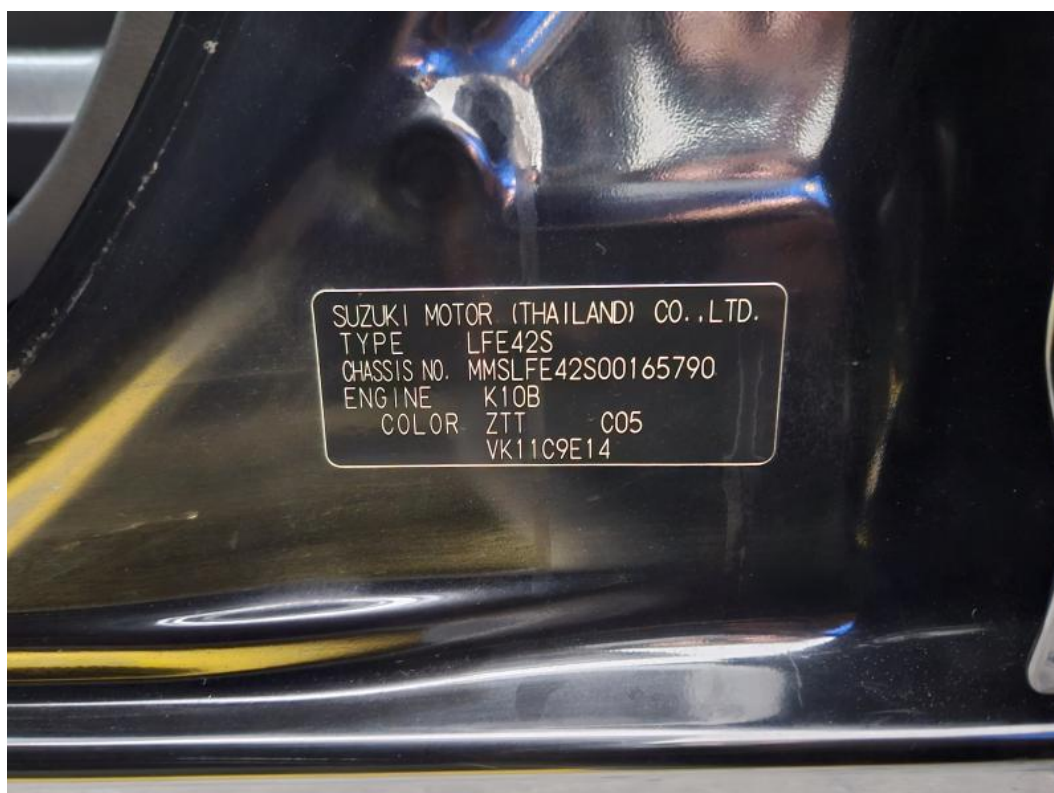
ฝาครอบล้อ รอยแยก,รอยขีดข่วน เล็ก

แผงพลาสติกอื่นๆ รอยขีดข่วน บางส่วน

ผ้าหลังคา คราบ เล็กน้อย

ผ้าหลังคา รอยย่น เล็กน้อย

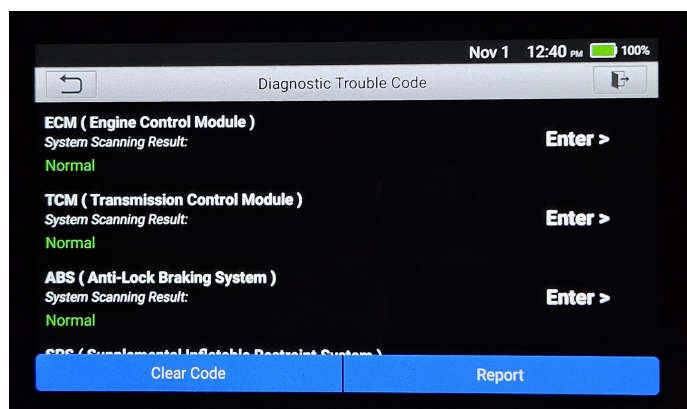
การวินิจฉัย CP 1

การวินิจฉัย CP 2
