U-Car Grading Report

รายงานผลการตรวจเช็คสภาพรถยนต์
ภายใต้การดูแลของสมาคมการประเมินสภาพรถยนต์ประเทศไทย

| รุ่น | MAZDA MAZDA2 1.3 | | |

| วันที่ตรวจสอบ | 2023/5/25 |

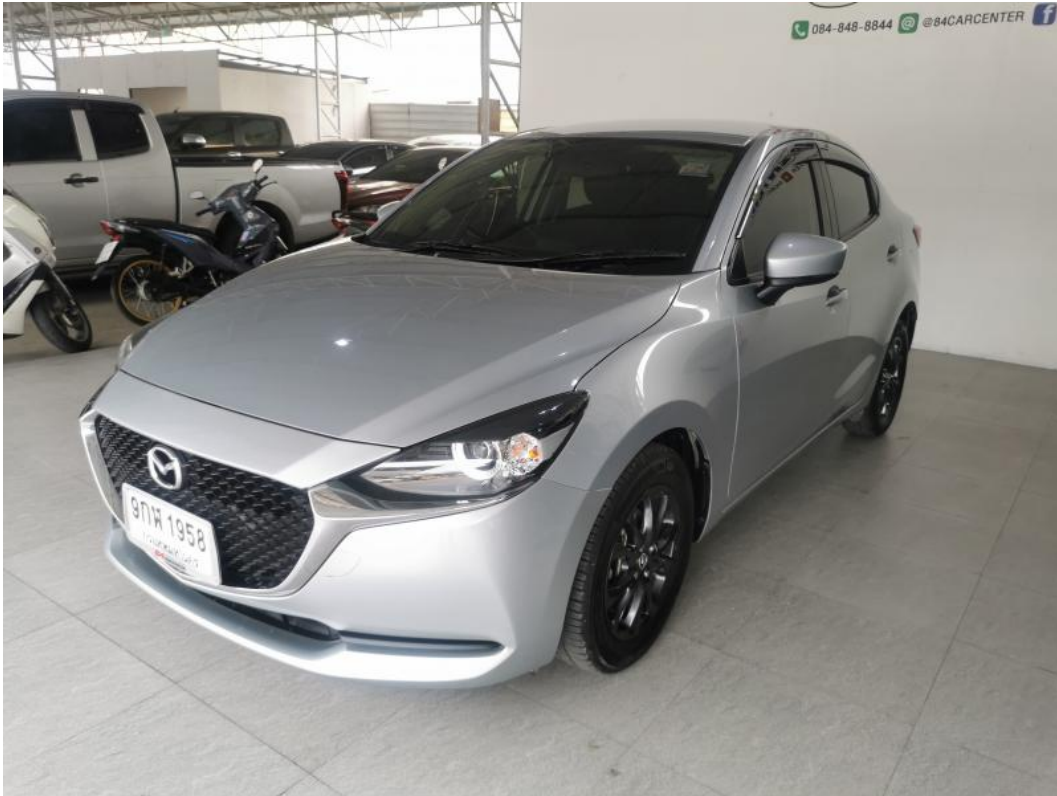
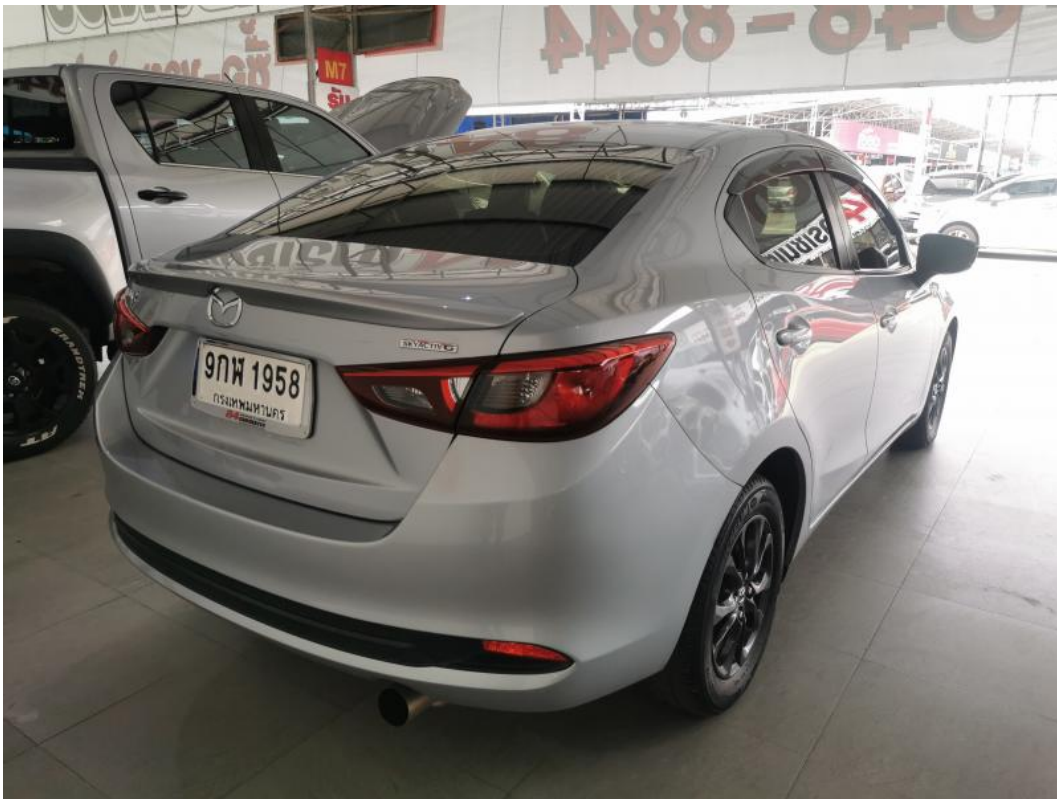
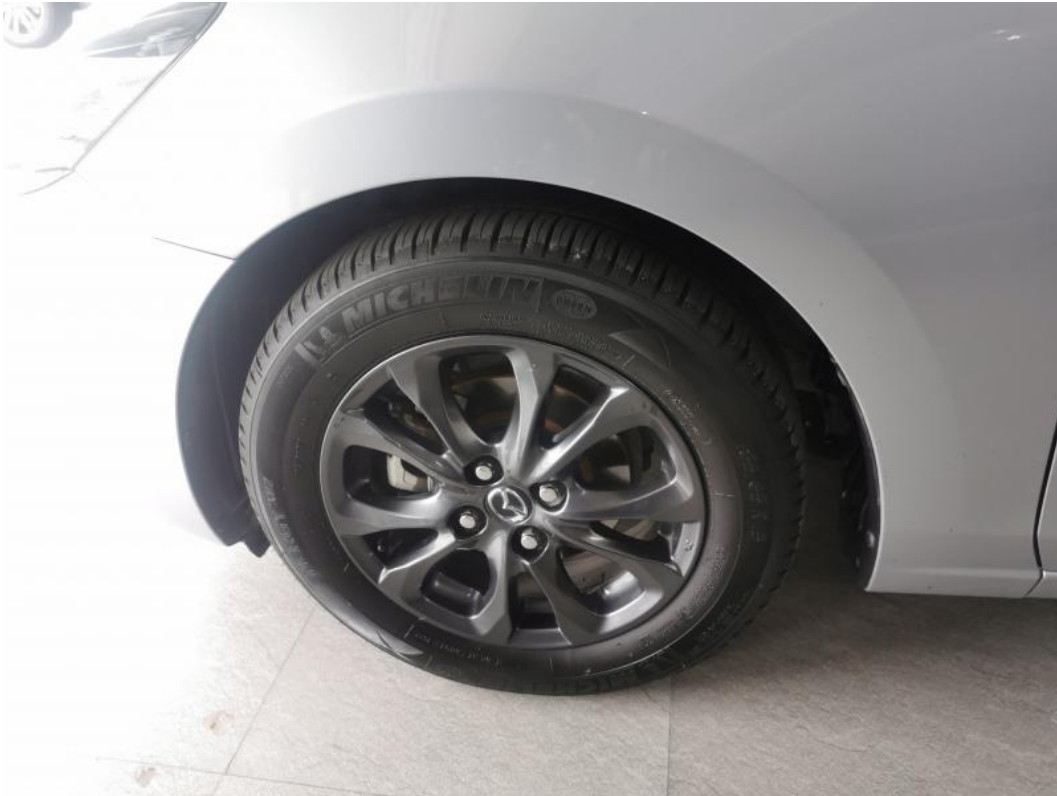
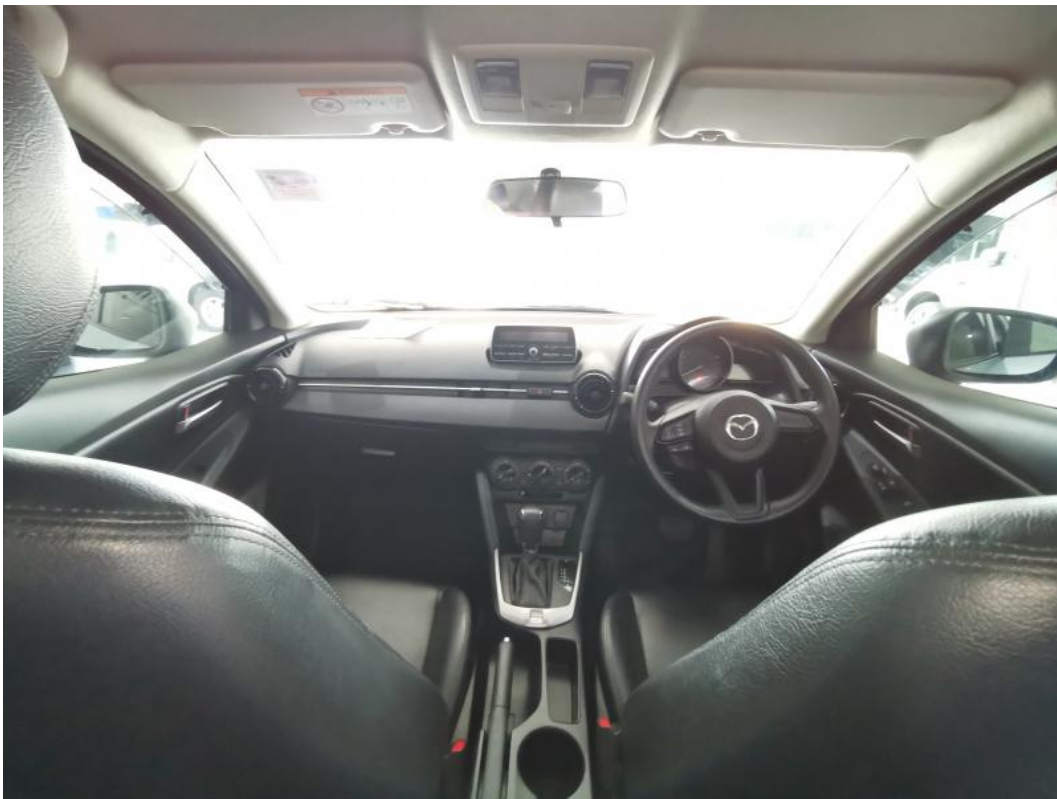
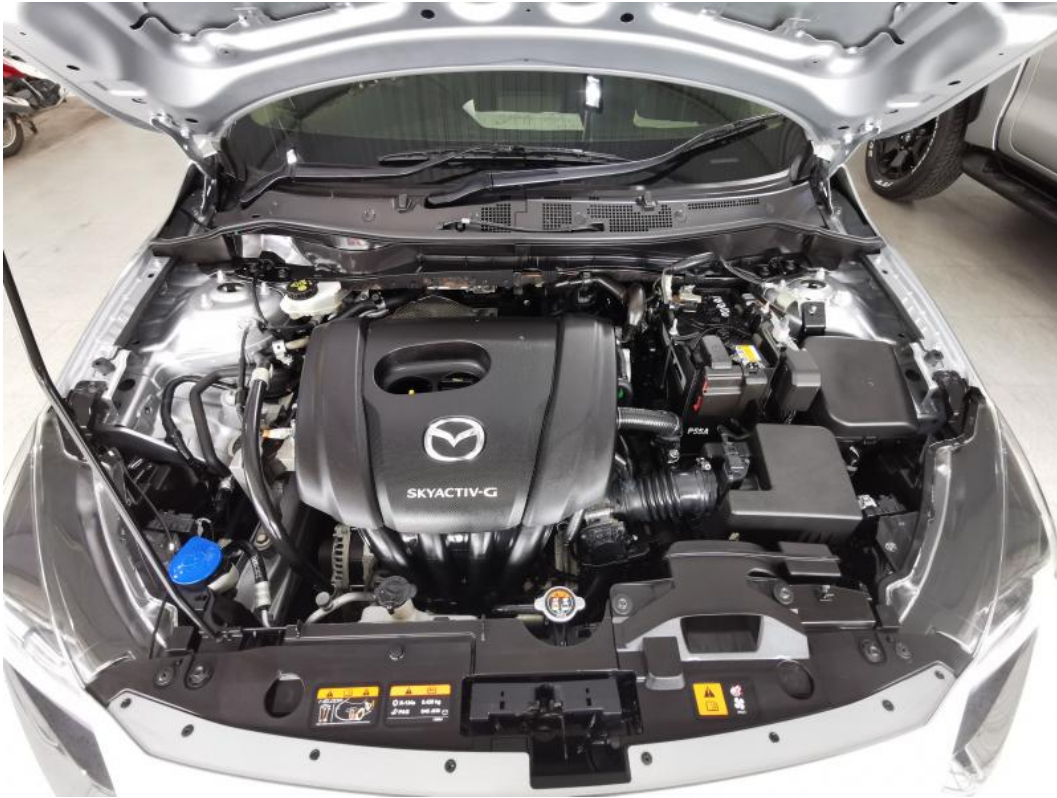
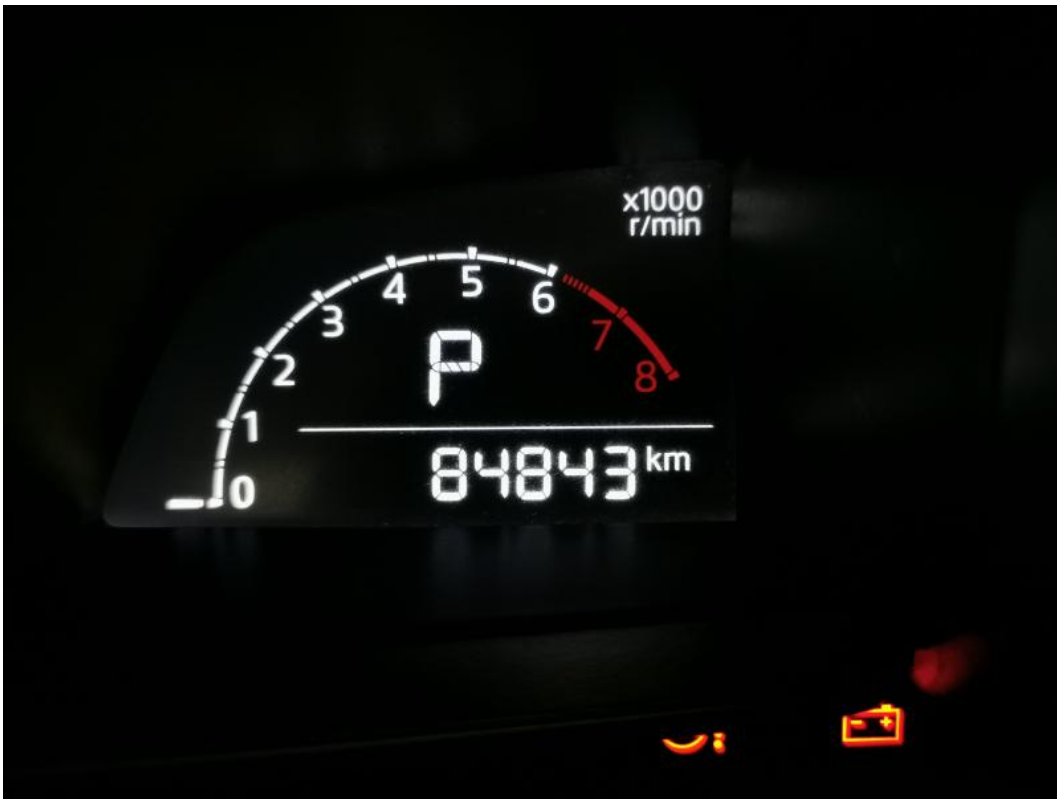
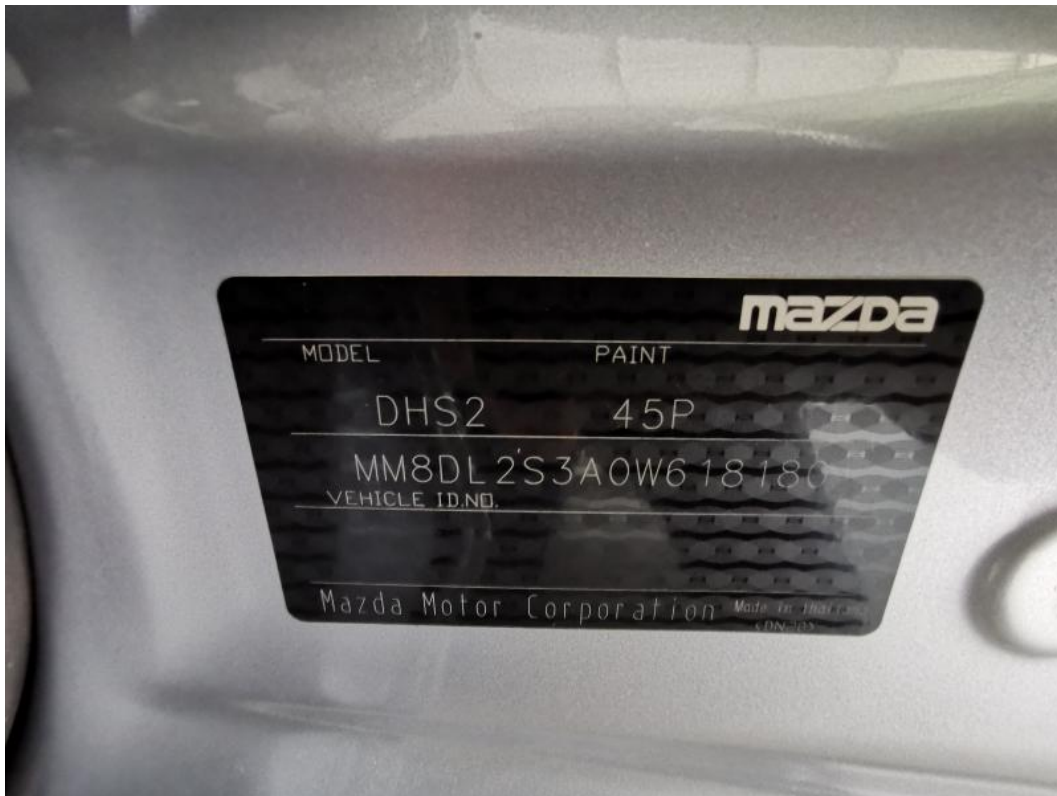
| Front left fender ★★★★★ | Bonnet / hood ★★★★★ | Front bumper ★★★★★ | Front right fender ★★★★★ | [สถานที่ประวัติการซ่อม] แผลดงท้าย โค้งงอบางส่วน [หน้าต่าง] กระจกหน้ารถ หินกะเทาะ บางส่วน |
