# U-Car Grading Report

# U-car Grading Report

| รุ่น | TOYOTA FORTUNER 3.0 V 4WD | | |
| รุ่นปี | 2013 | เลขไมล์ | 193,313กม. |

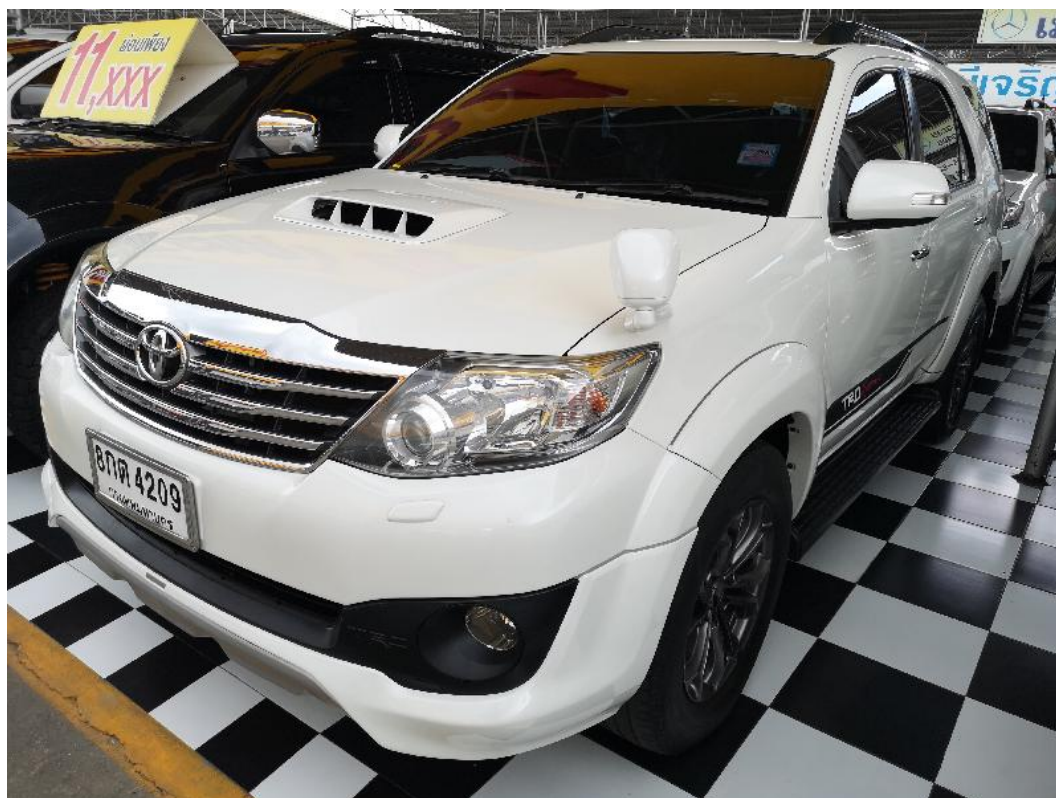
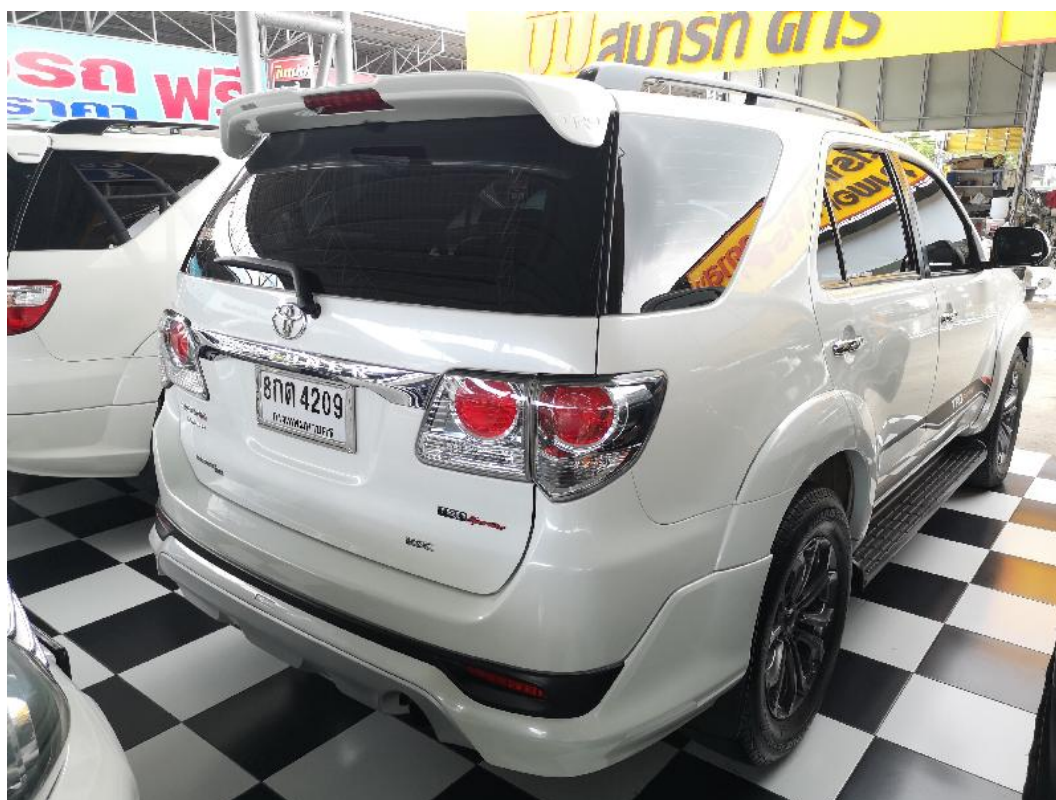
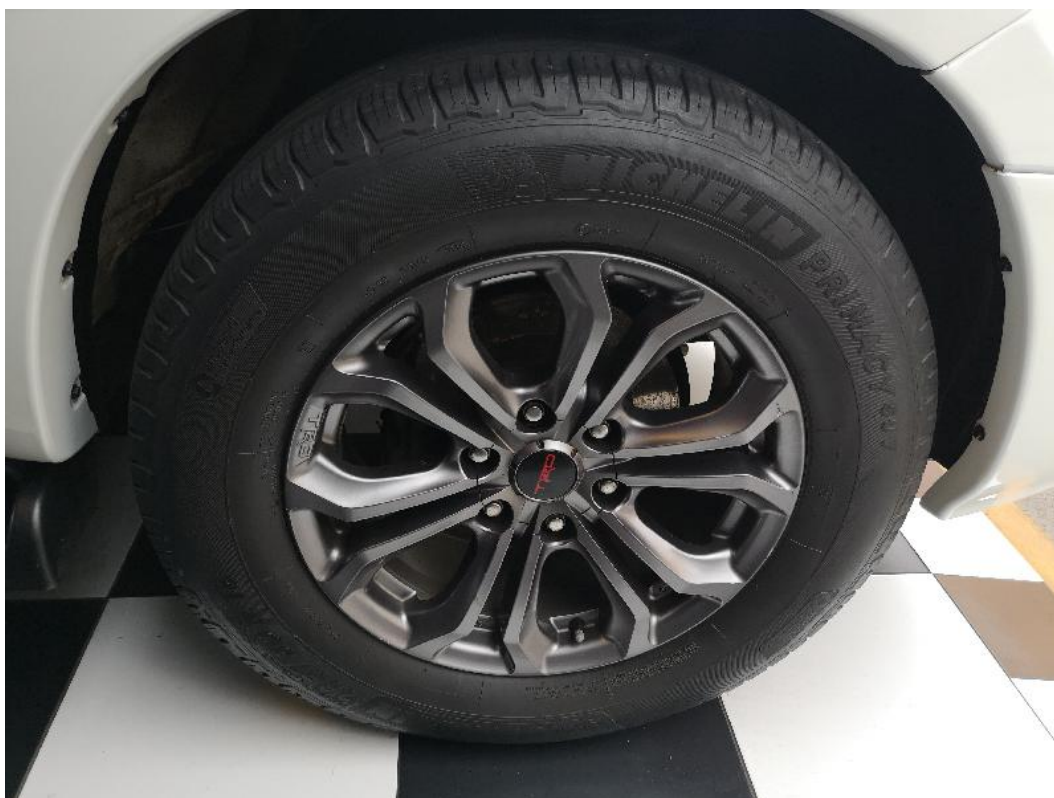
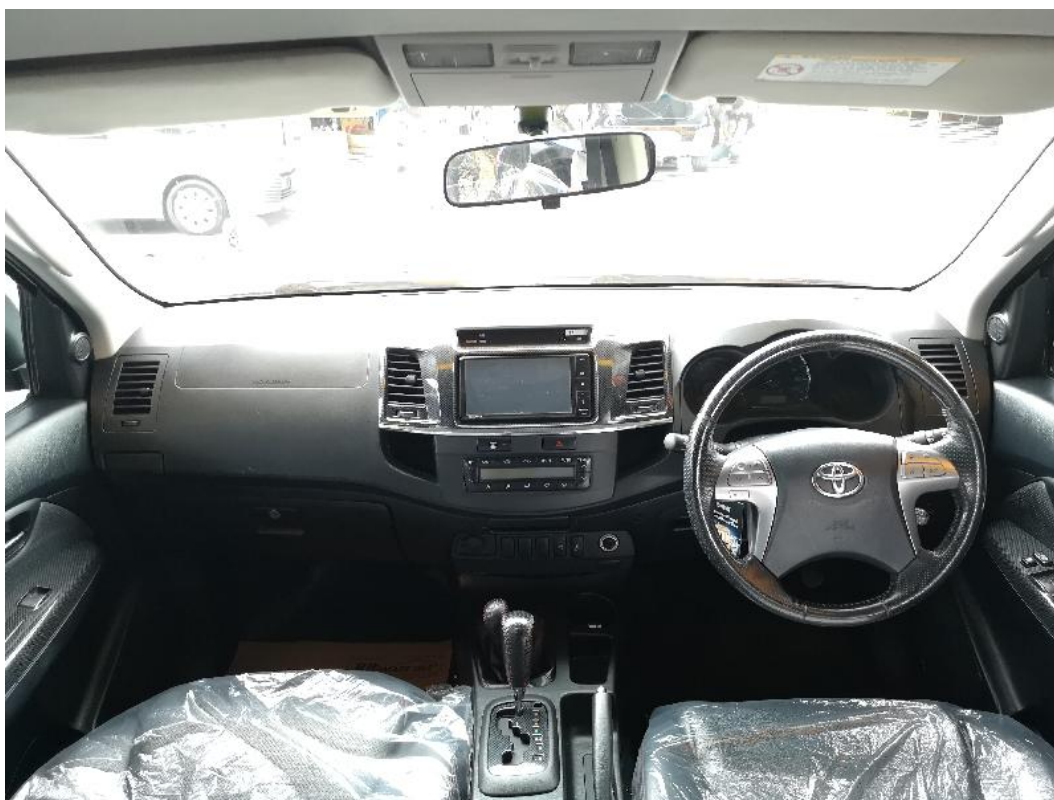
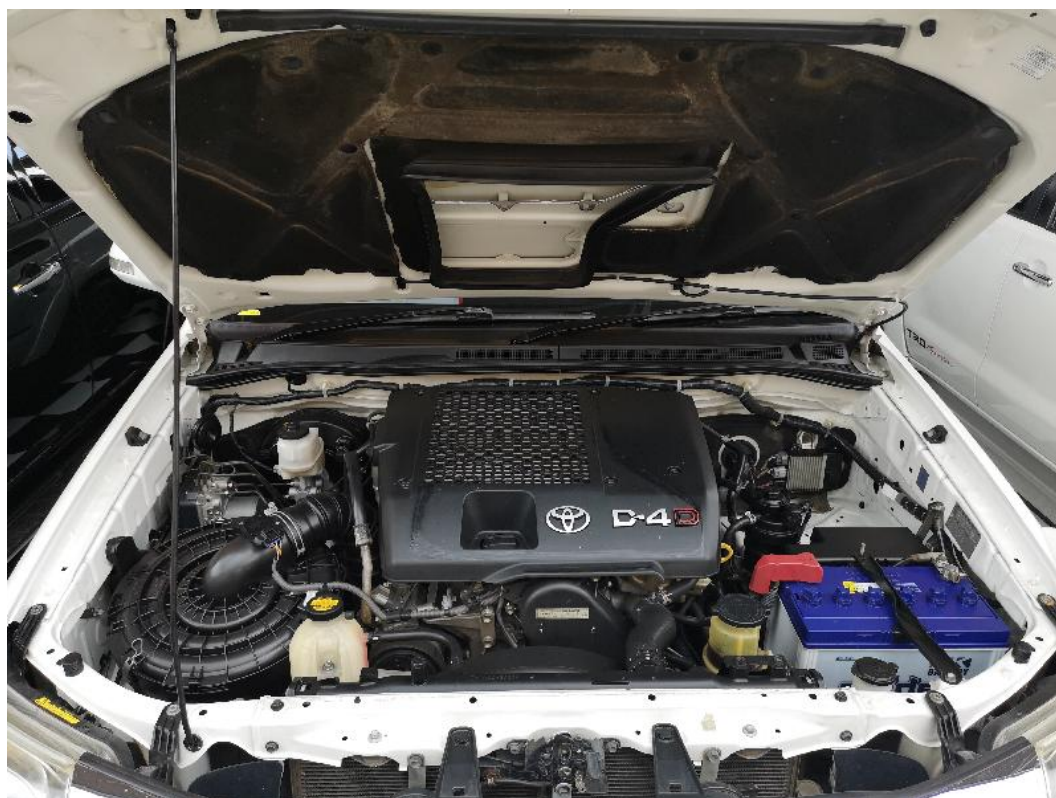
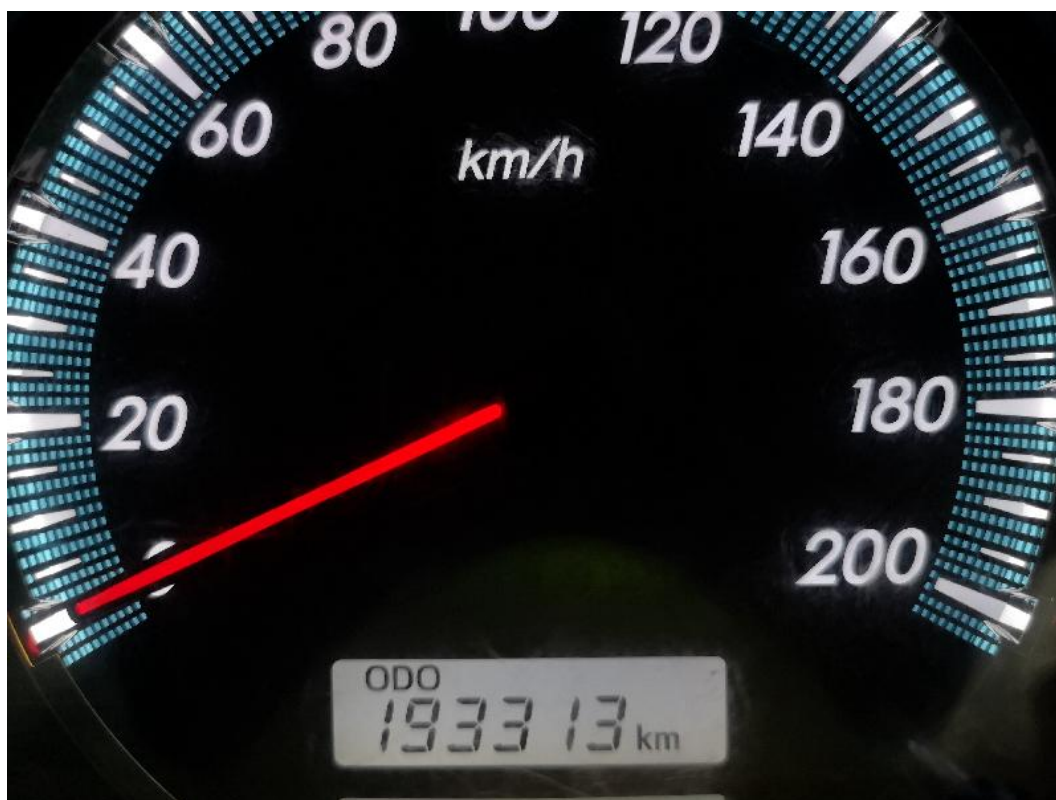
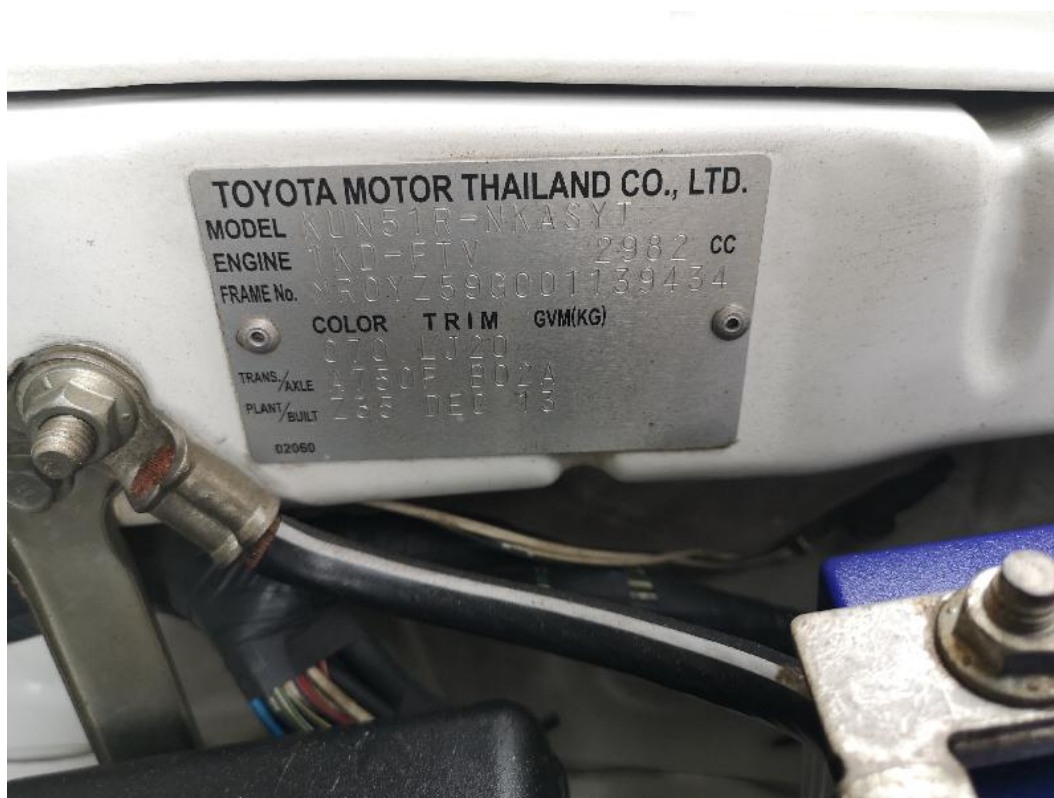
ทำสีใหม่ด้วยสีเดิม

กระจกหน้ารถ หินกระเด็น บางส่วน

Right head light หมอก ขุ่นมัว บางส่วน

Left head light หมอก ขุ่นมัว บางส่วน

การขับซี รอยย่น,รอยขีดข่วน มี

Headliner คราบ M

Headliner รอยย่น S
