U-Car Grading Report

U-car Grading Report

รุ่น	FORD RANGER 3.2		
สี	สีส้ม	หมายเลขทะเบียน (Plate number)	ขต9492
รุ่นปี	2013	เลขไมล์	124,514กม.
แบบ	เลขตัวถัง	MNBUMF050DW219149

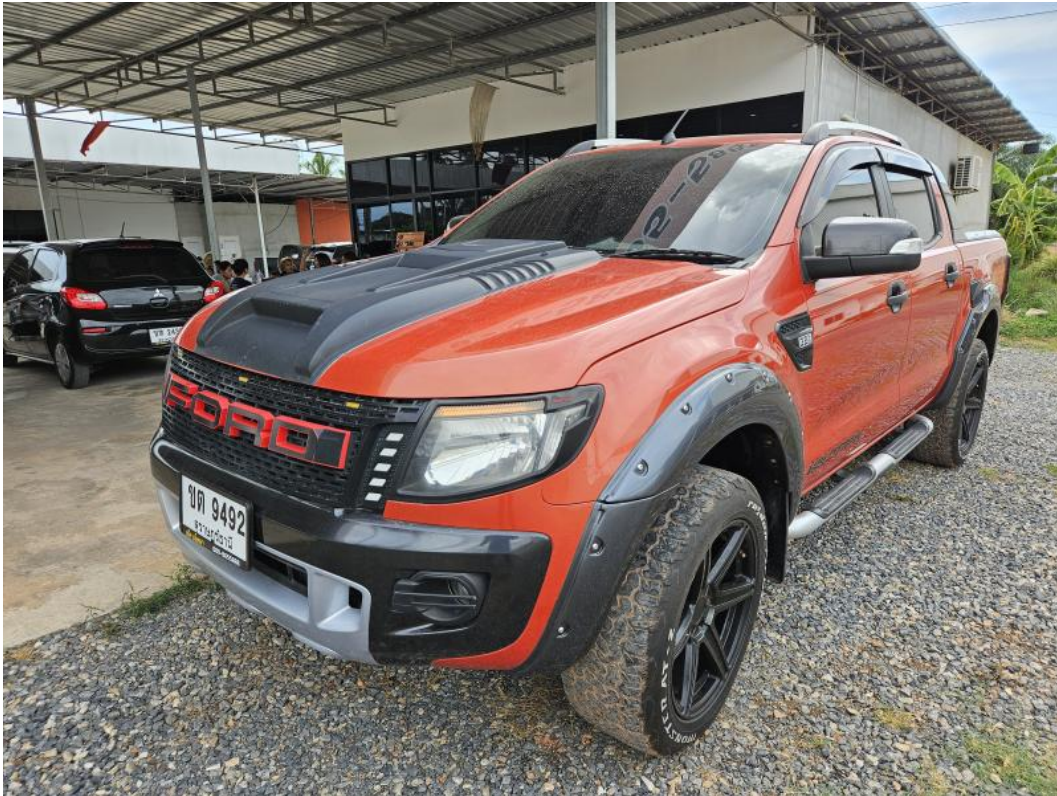
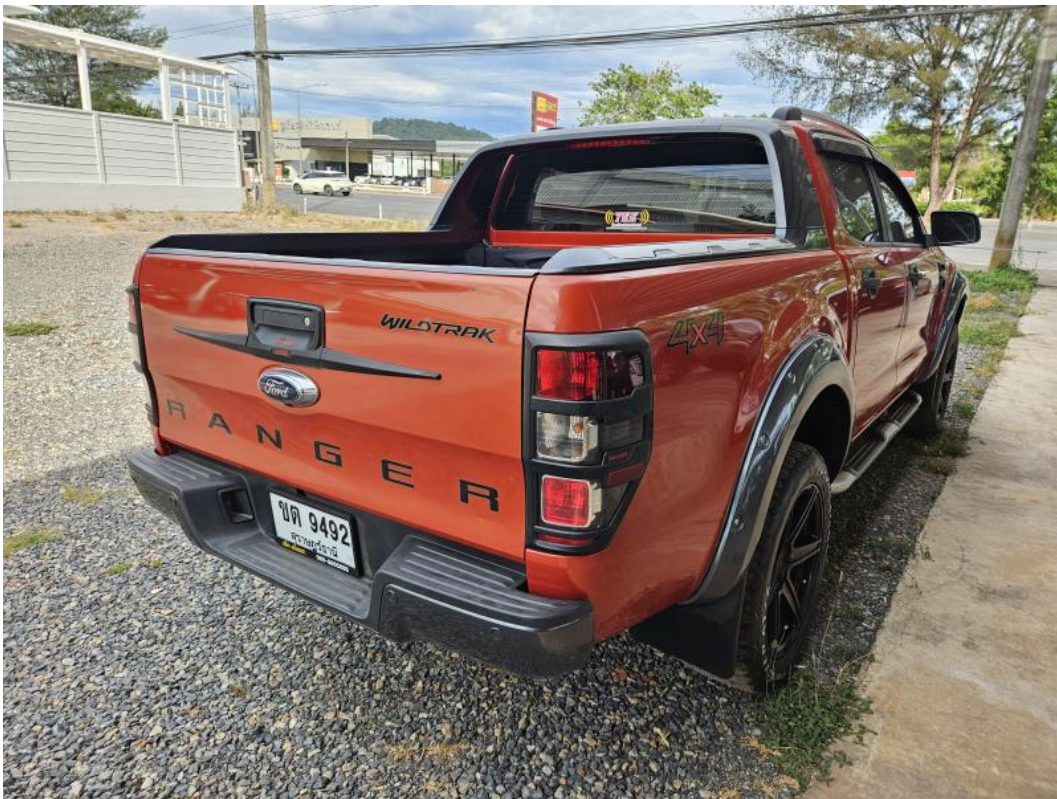
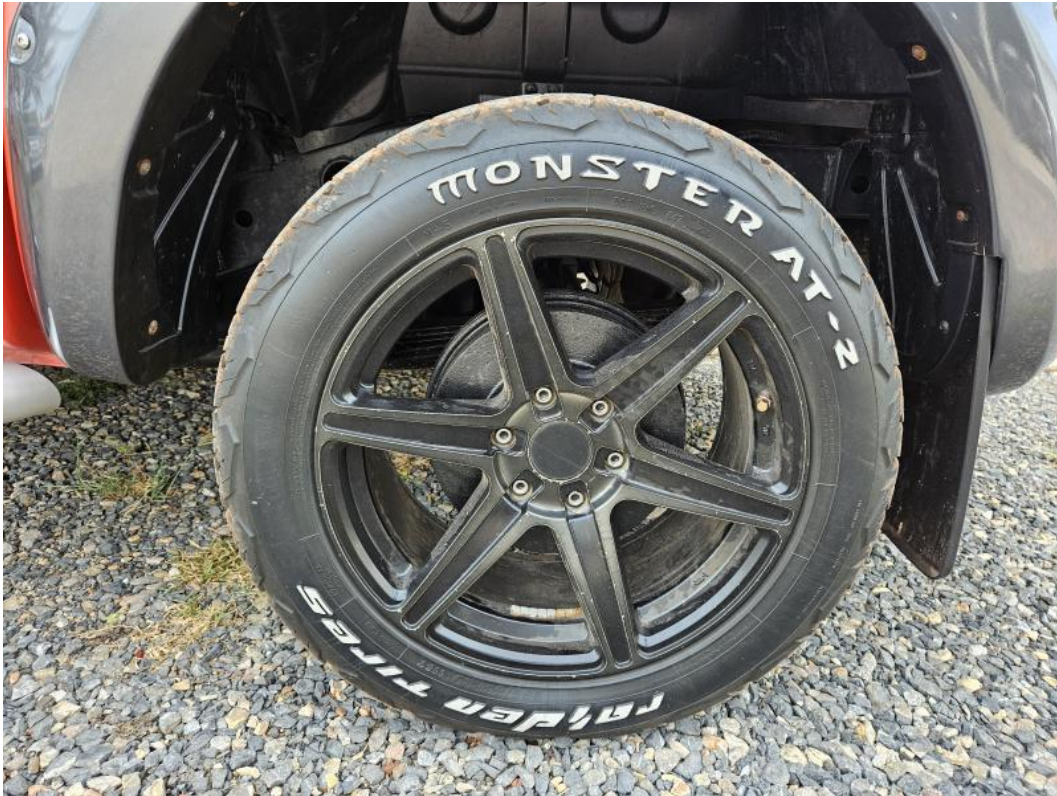
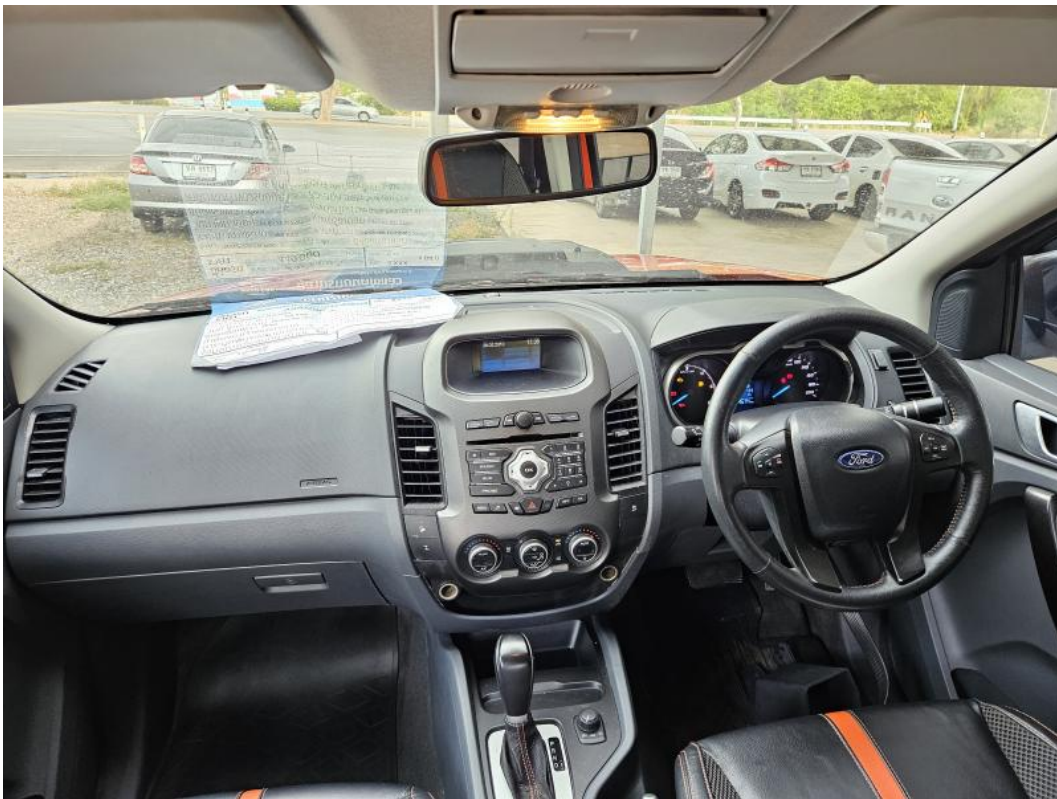
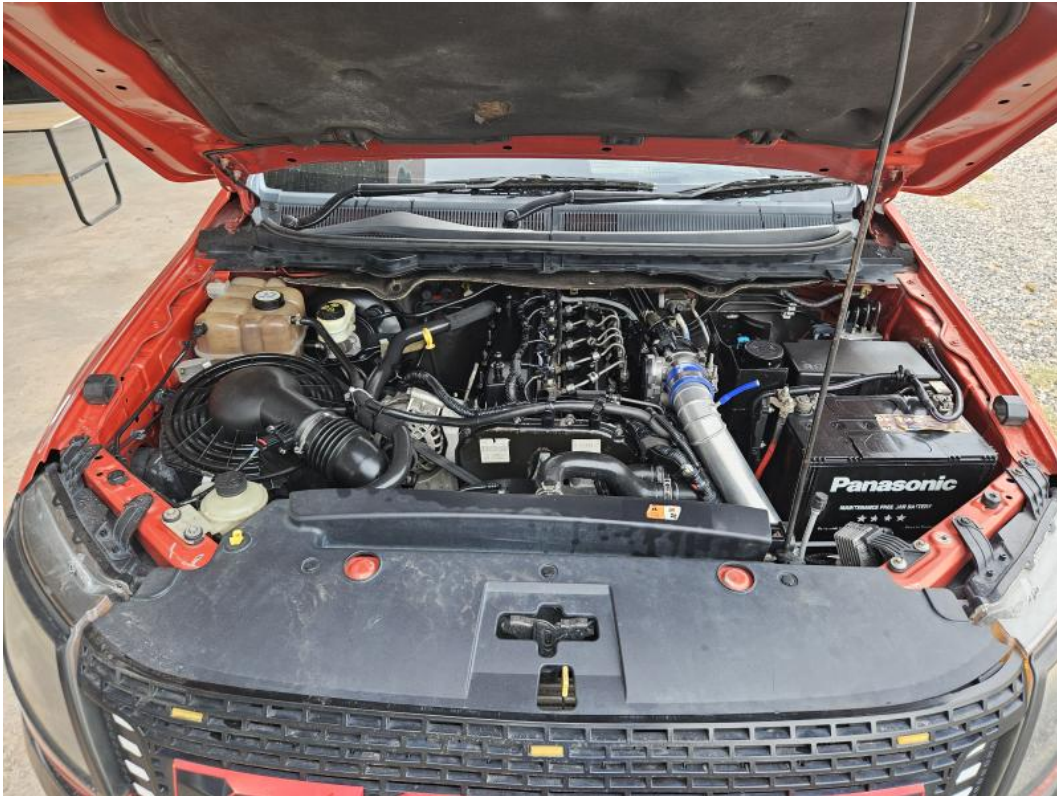
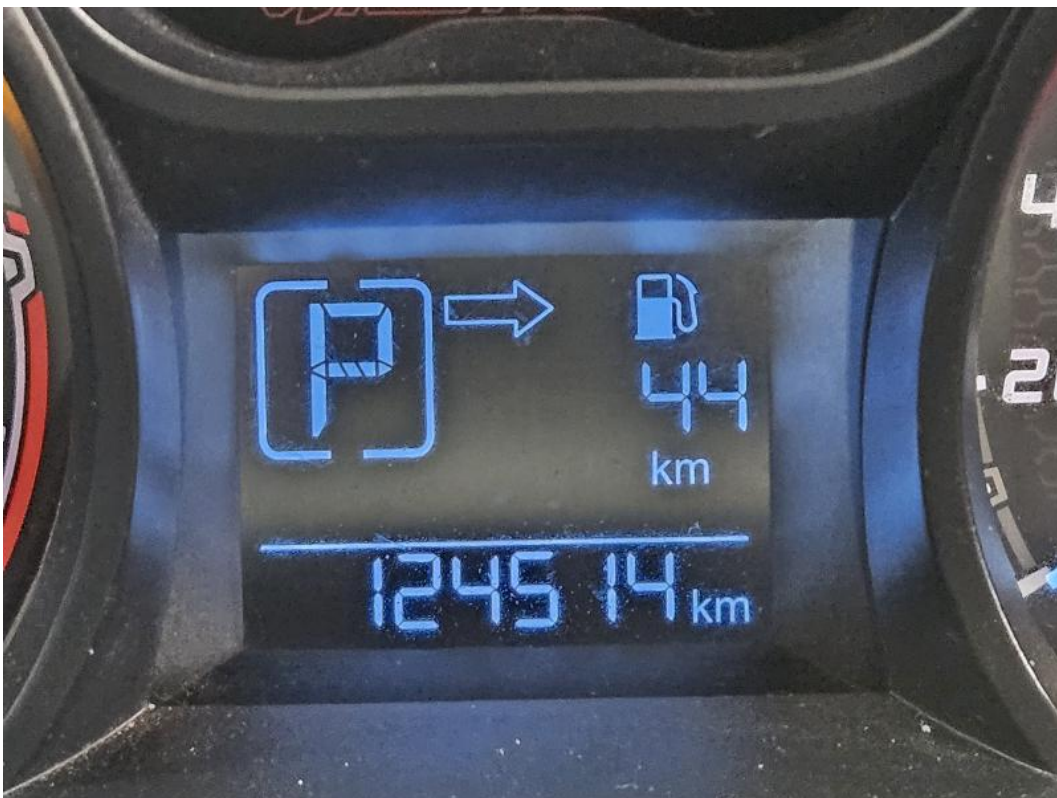
FCDIM (Front Control/Display Interface Module)	Normal	Enter
IPC (Instrument Panel Control Module)	Normal	Enter
PAM (Parking Aid Module)	Normal	Enter
PCM (Powertrain Control Module)	Normal	Enter
RCM (Restraint Control Module)	Normal	Enter
SRM (Speech Recognition Module)	Normal	Enter
TCM (Transmission Control Module)	Normal	Enter
