# U-Car Grading Report

| รุ่น | SUBARU BRZ 2.0 RWD | | |
| รุ่นปี | 2013 | เลขไมล์ | 45,807กม. |

# หมายเหตุเกี่ยวกับสภาพของรถยนต์

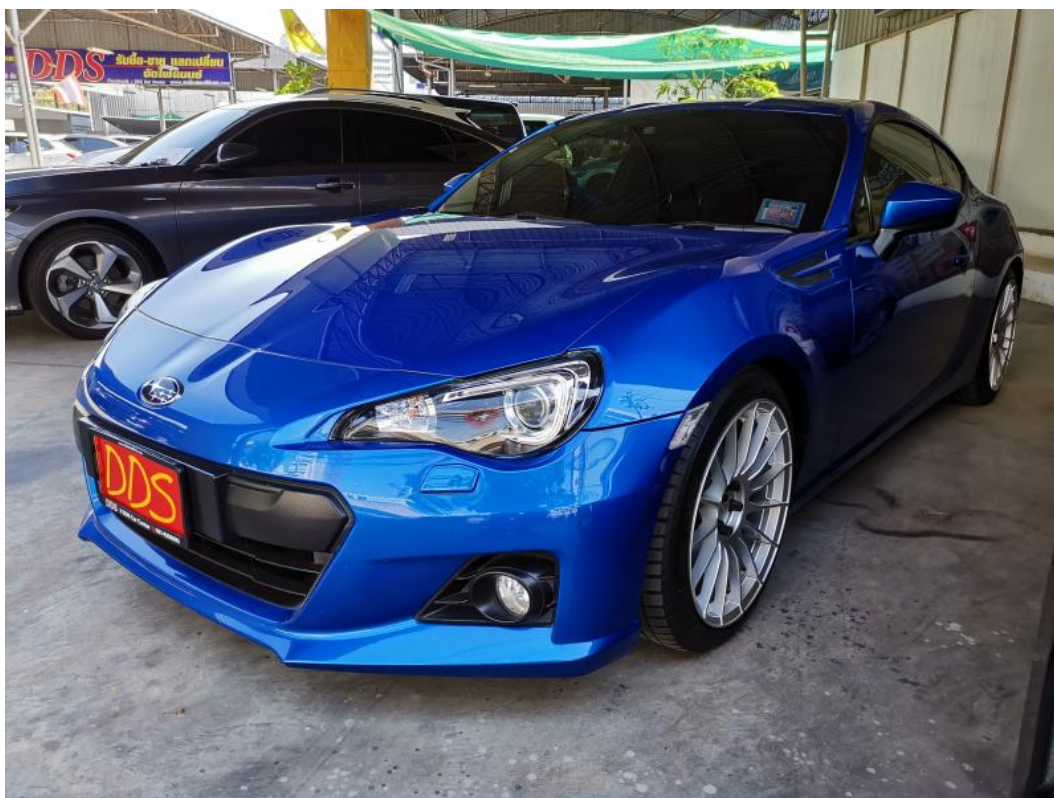
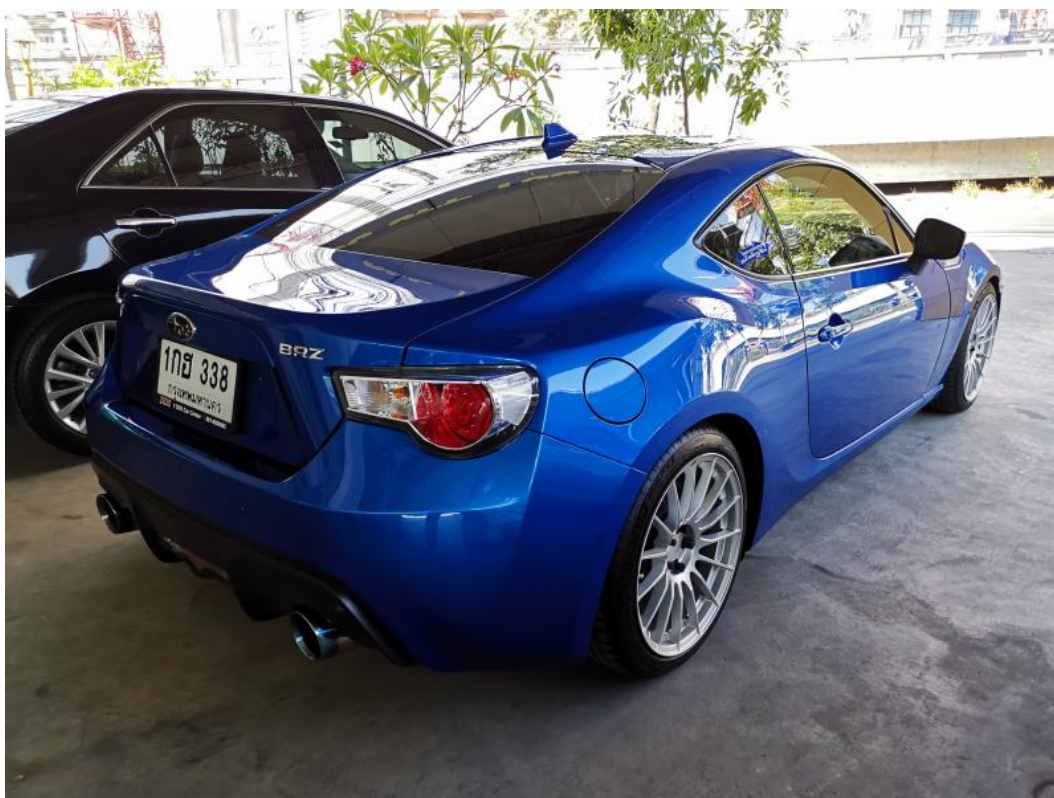
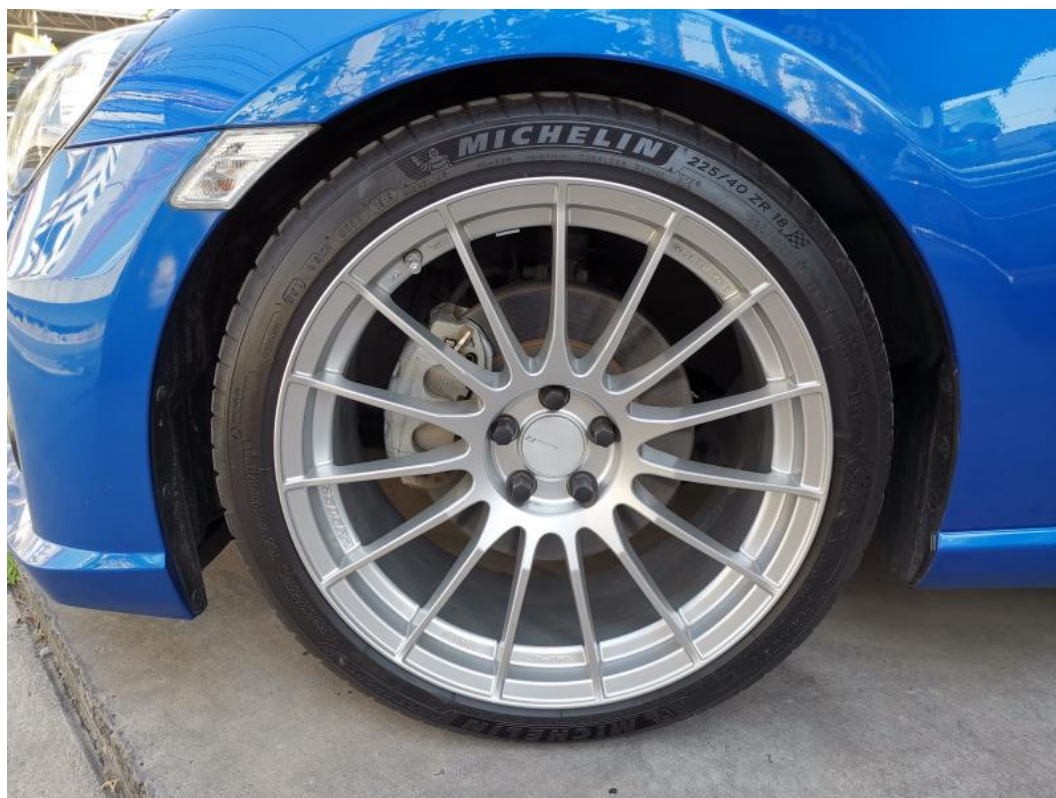
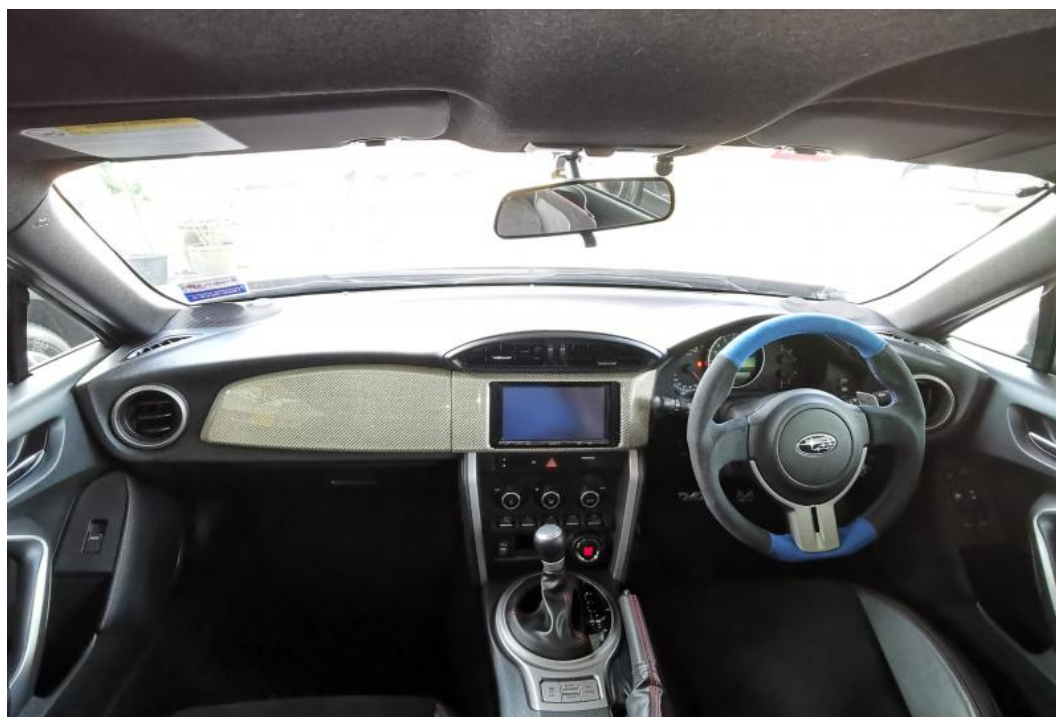
การวินิจฉัย CP 1

< Health Report

SUBARU V24.10 > 16 PIN SOCKE...VEHICLE > 2013 > Health Report

| System Name | State |
| Air Conditioner(AC) | Find Fault Code 1 |
| Power Window(PW) | No Fault Code |

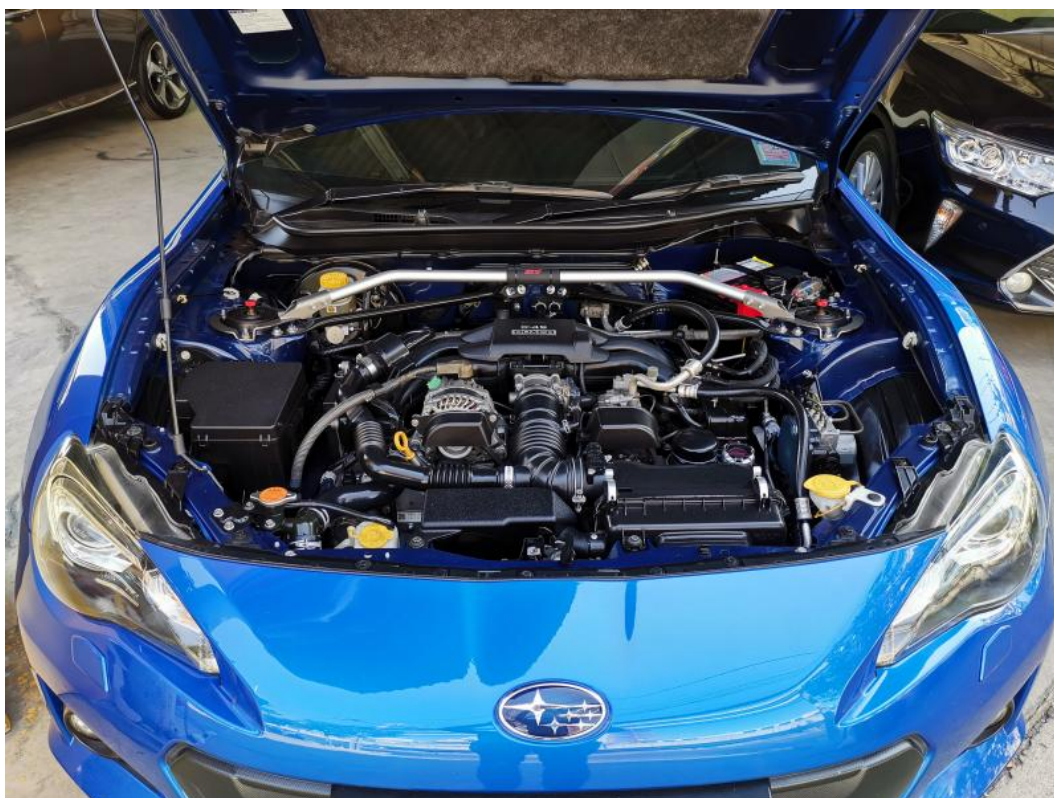
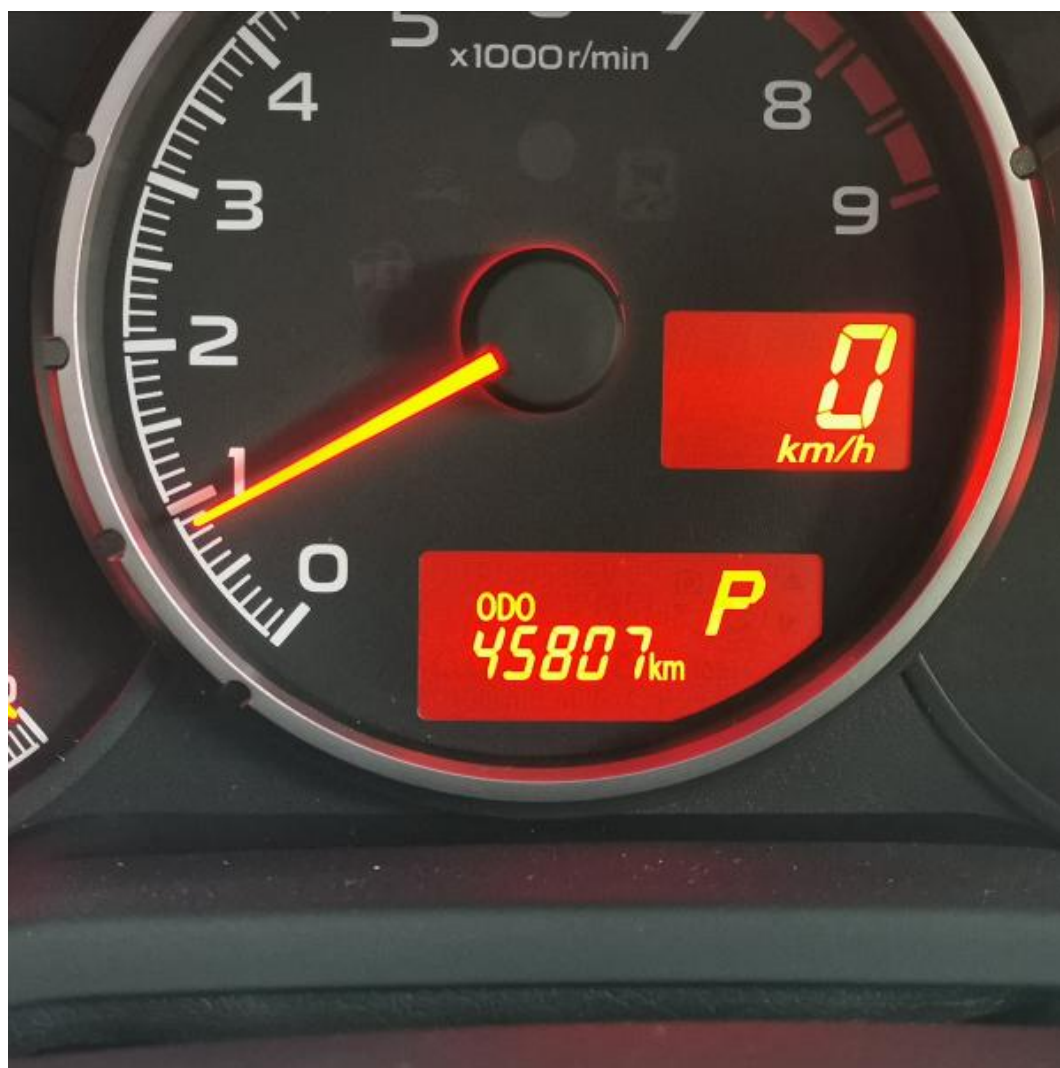
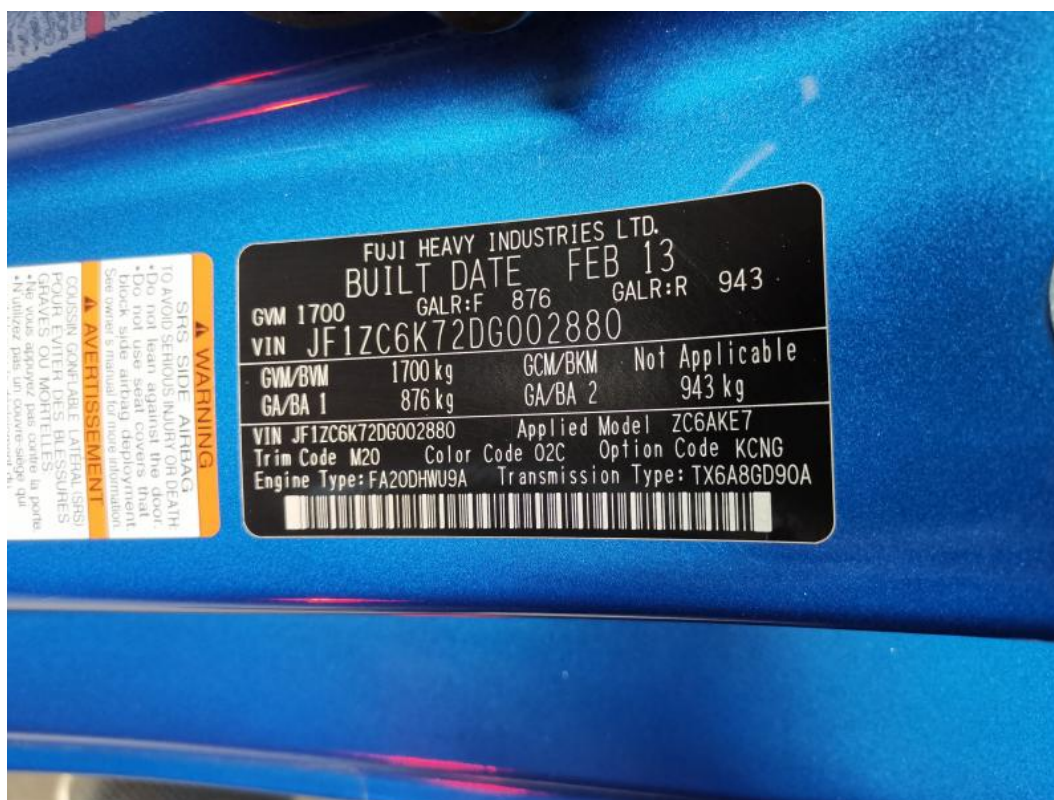
การวินิจฉัย CP 2

< Diagnostic Trouble Code

SUBARU V24.10 > 16 PIN SOCKE...alth Report > Air Conditioner(AC)

| DTC | Description | State | Query |
| B14A1 | Sunload Sensor Circuit Open | Current | Q |
