# U-Car Grading Report

หนังสือรับรอง โดย GOO INSPECTION

| รุ่น | FORD RANGER SCAB 2.2 XLT | | |

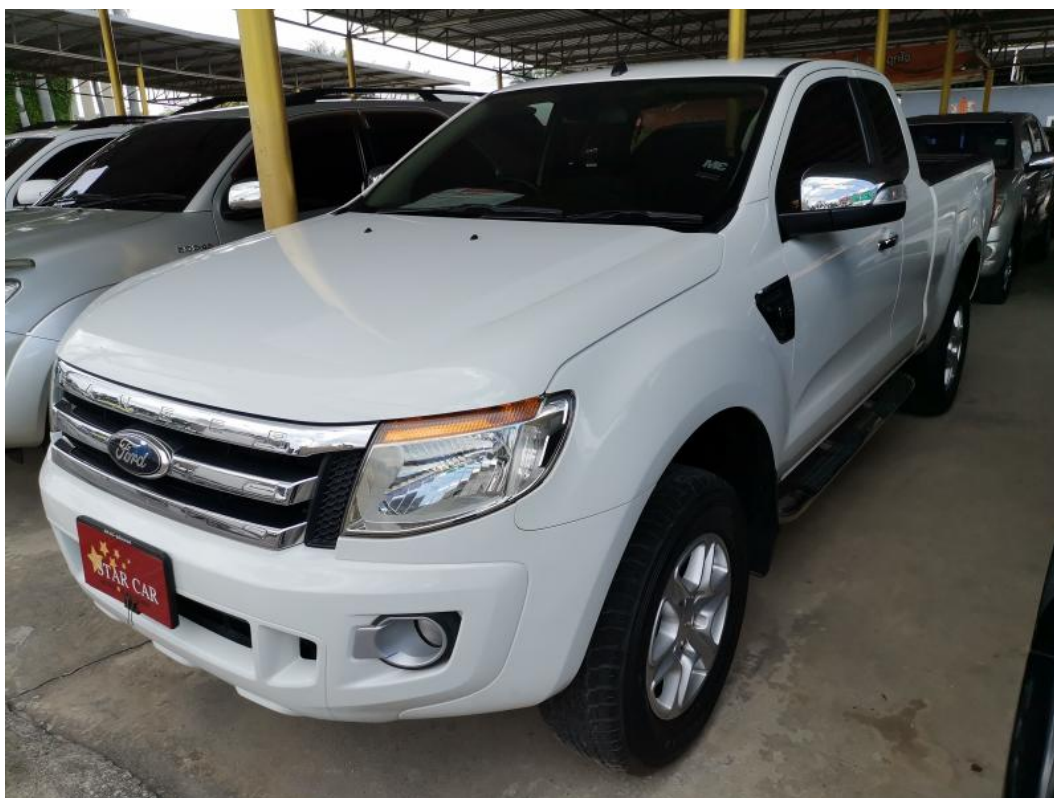
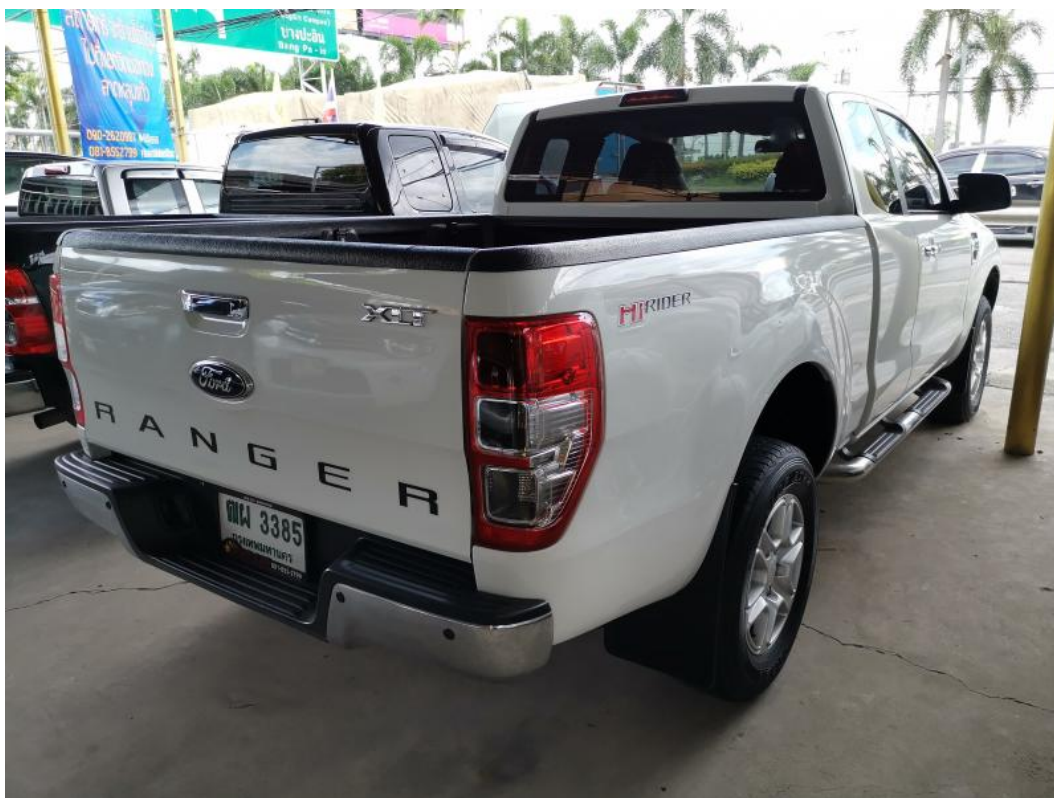
การวินิจฉัย CP 1

การวินิจฉัย CP 2

| Health Reports | |
| System Name | Status |
| ABS (Anti-Lock Braking System) | No Fault Code |
| ACM (Audio Control Module) | No Fault Code |
| BCMII (Body Control Module) | No Fault Code |
| FCDIM (Front Control/Display Interface Module) | No Fault Code |
| IPC (Instrument Panel Control Module) | No Fault Code |
| PCM (Powertrain Control Module) | No Fault Code |
| RCM (Restraint Control Module) | No Fault Code |
