# U-Car Grading Report

หนังสือรับรอง โดย GOO INSPECTION

| รุ่น | HONDA Accord 2.0 | | |
| รุ่นปี | 2013 | เลขไมล์ | 132,282กม. |

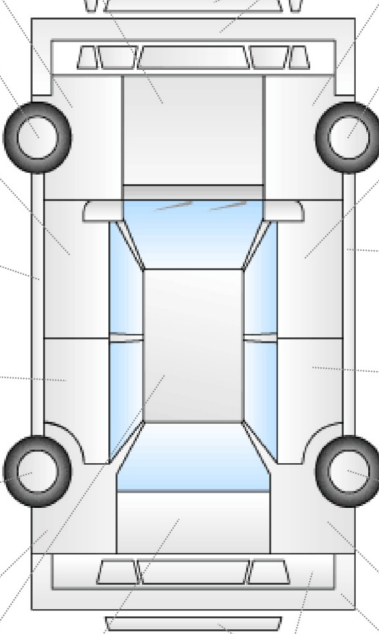
| Front left fender | Bonnet / hood | Front bumper | Front right fender | <div>[บันทึก]</div> <div>กระจกข้างขวา ไฟมัลติสวิตช์บางส่วน</div> <div>กระจกข้างซ้าย ไฟมัลติสวิตช์บางส่วน</div> <div>[หน้าต่างต่าง]</div> <div>กระจกหน้ารถ หินกระเด็น บางส่วน</div> <div>[เบาะ]</div> <div>Left head light หมอก ขุ่นมัว บางส่วน</div> | |
| Front left tire, alloy wheel, wheel cover<br>ร้อยละ 5 | | | | | |
| Left back tire, alloy wheel, wheel cover<br>ร้อยละ 7 | | | | | ★★★★★ |
| Left back fender | Trunk lid / boot lid | Back rear spoiler & under spoiler | Right front tire, alloy wheel, wheel cover<br>ร้อยละ 7 | | ★★★★★ |

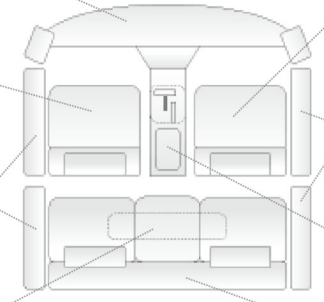
| Dashboard | Steering wheel | ★★★★★ | | | |
| ★★★★★ | Front right seat | ★★★★☆ | | | |
| Front left seat | Front and back right door trim | ★★★★★ | | | |
| ★★★★★ | Console | ★★★★★ | | | |
| Front and back left door trim | Luggage room | ★★★★★ | | | |
| Rear seat | | | | | |

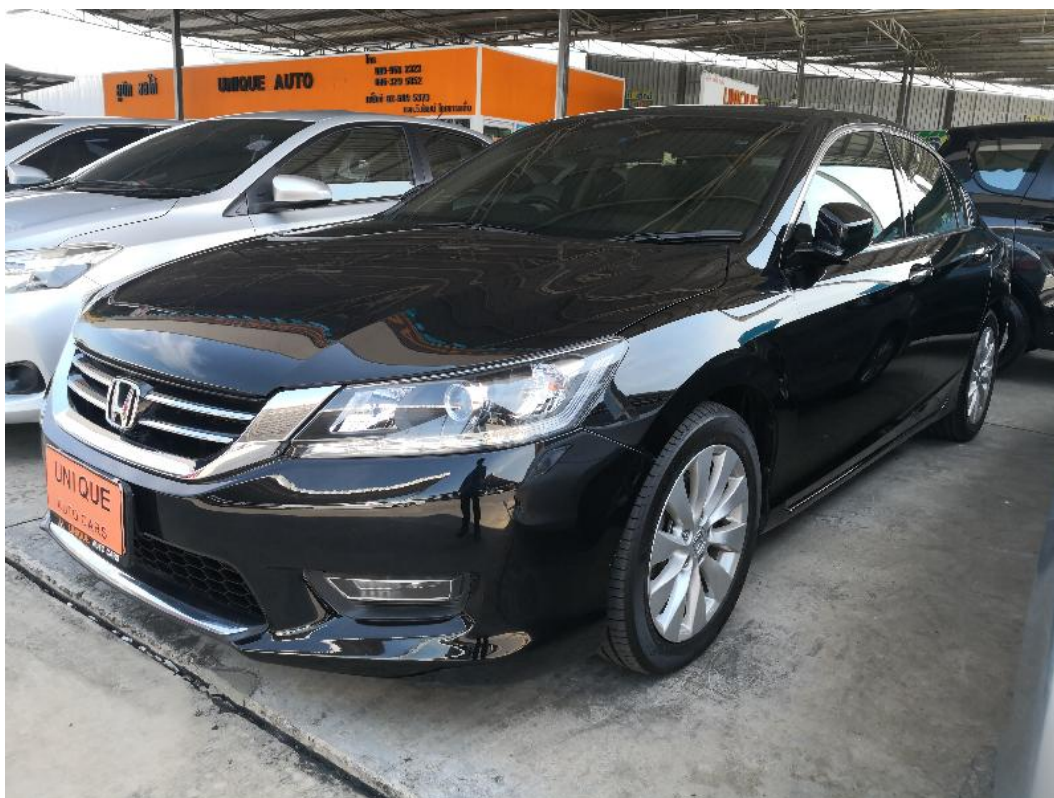
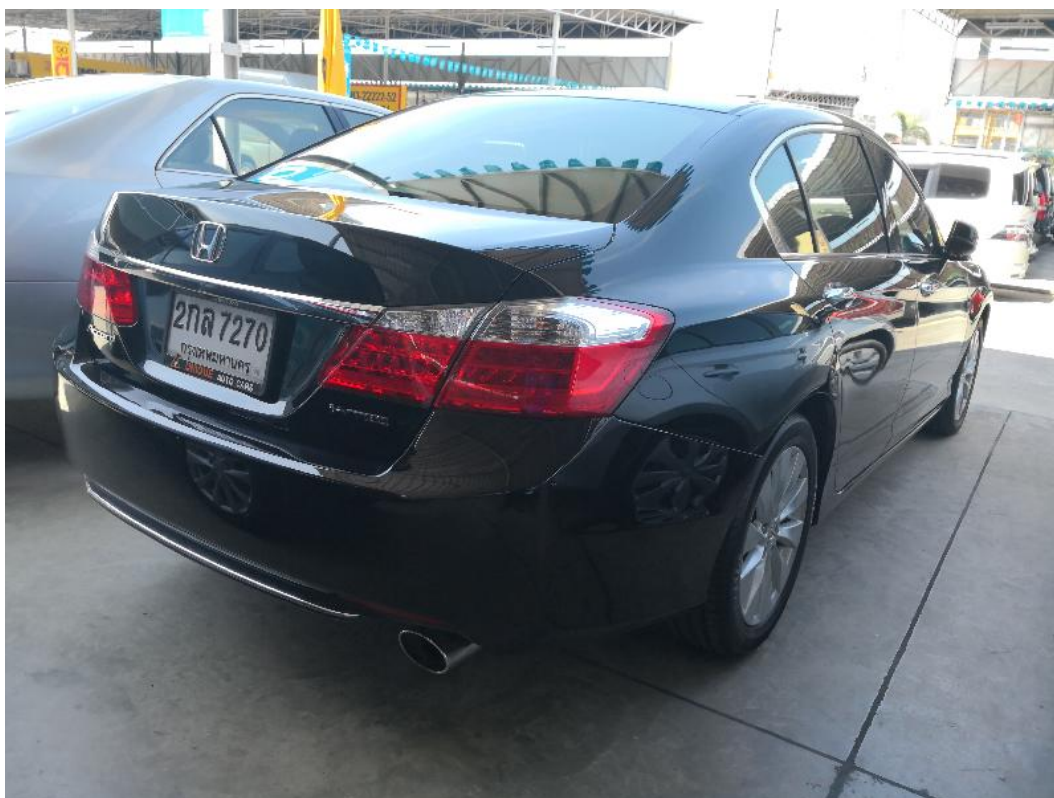
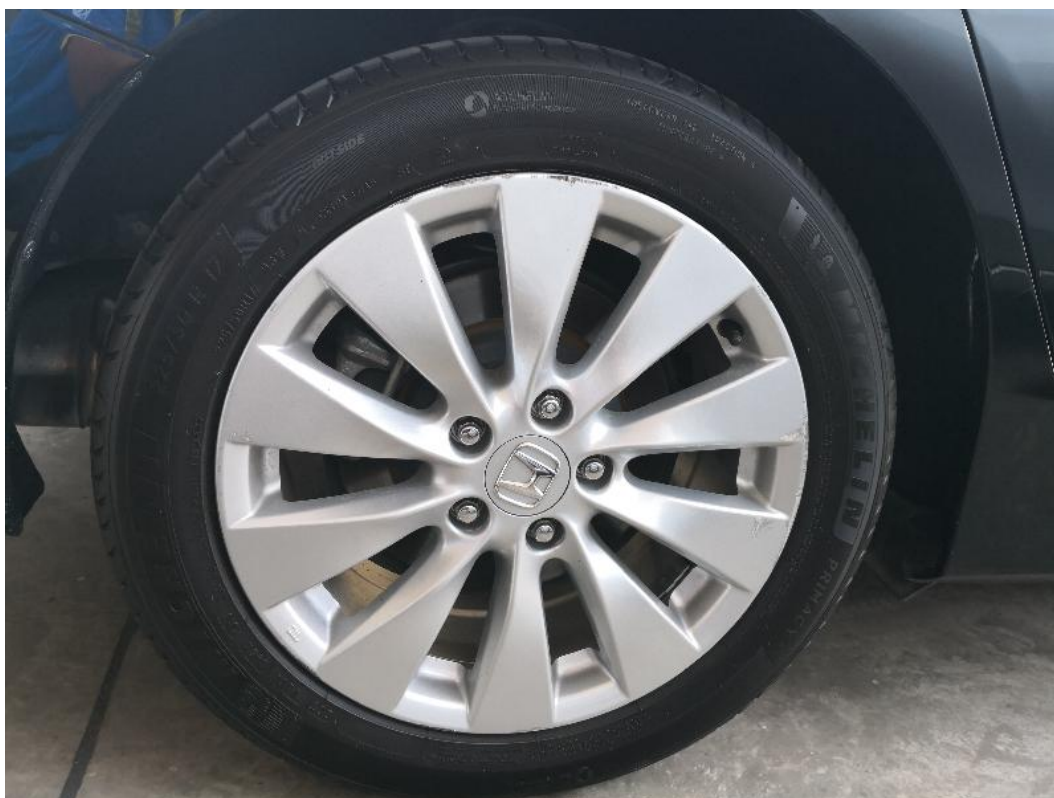
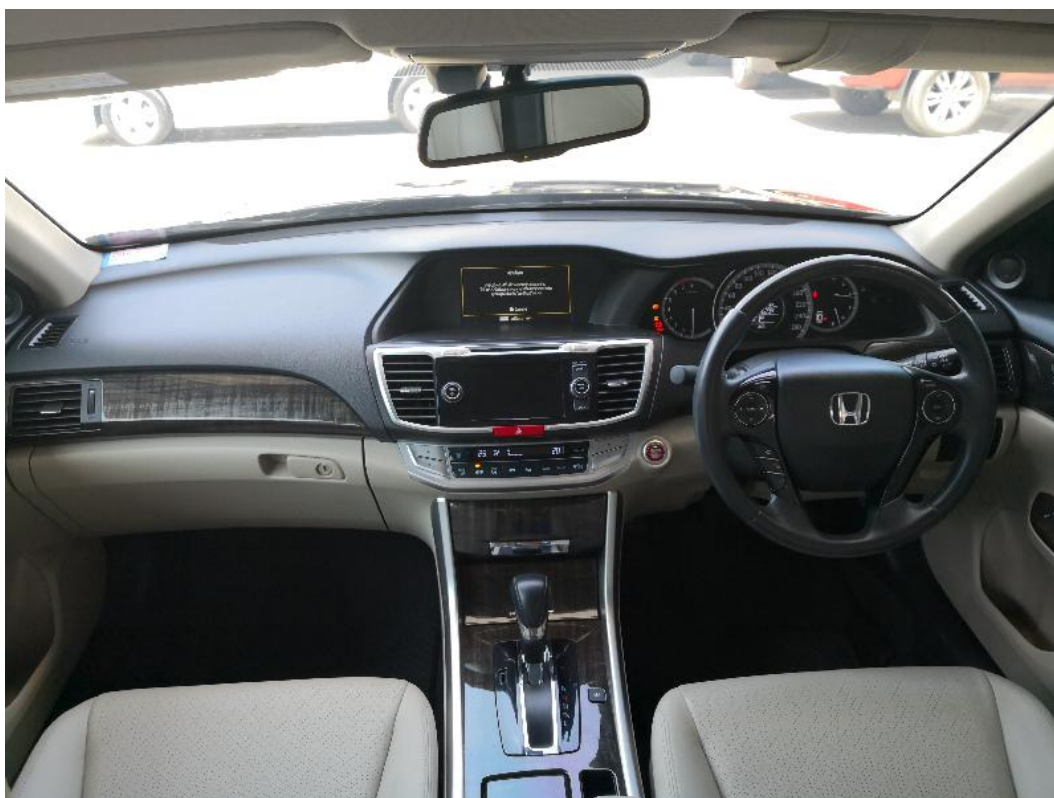
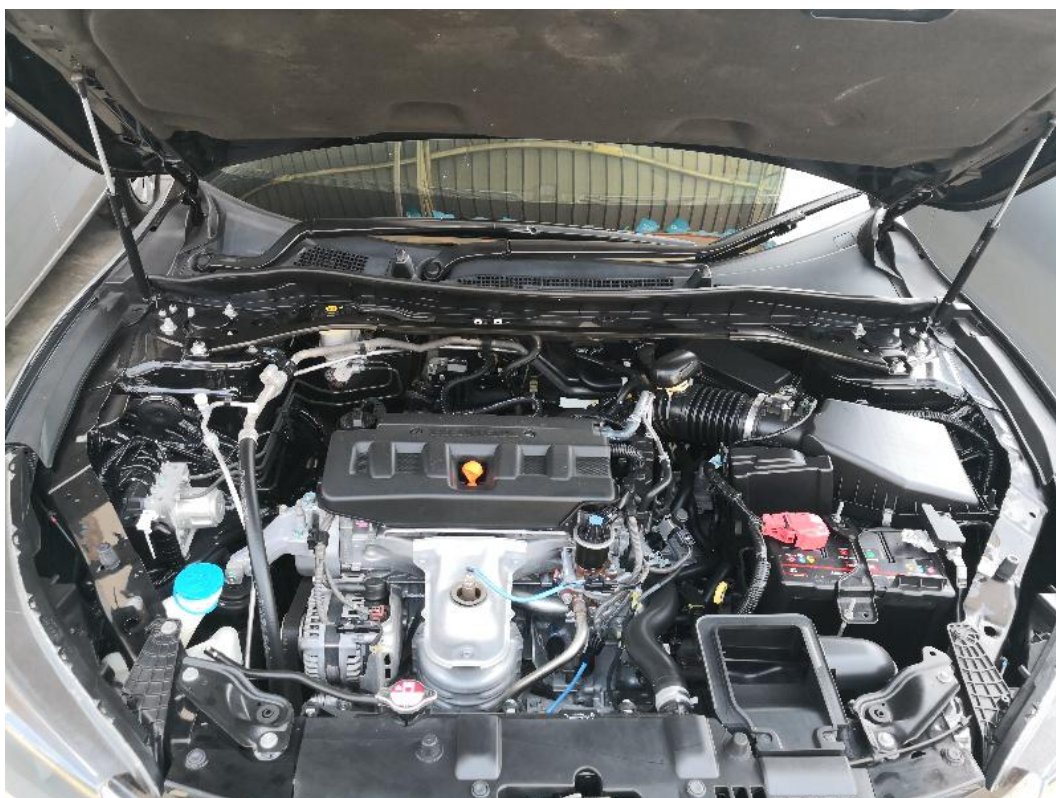
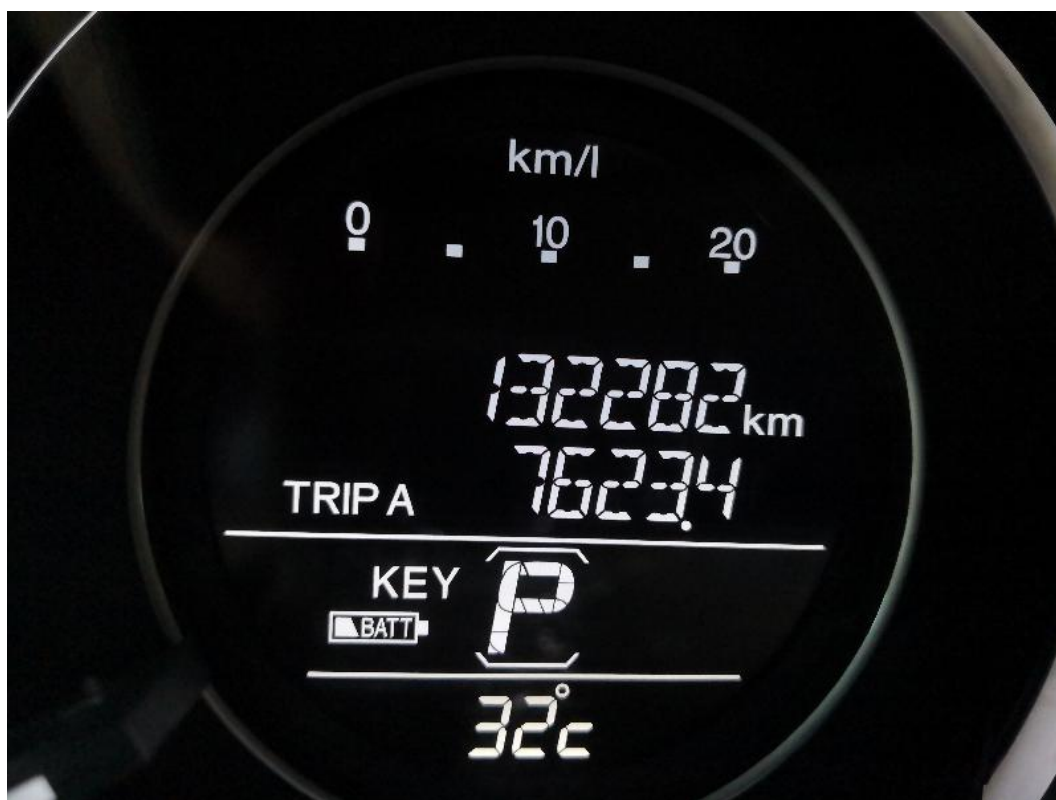
การวินิจฉัย CP 1

| Health Report | |
| PGM-FI/Diesel(Engine System) | No Fault Code |
| AT(Automatic Transmission) | No Fault Code |
| ABS(Anti-Lock Braking System) | No Fault Code |
| SRS(Supplemental Inflatable Restraint System) | No Fault Code |
| EPS(Electric Power Steering) | No Fault Code |
