# U-Car Grading Report

# U-car Grading Report

| รุ่น | TOYOTA FORTUNER | | |
| รุ่นปี | 2013 | เลขไมล์ | 74,062กม. |

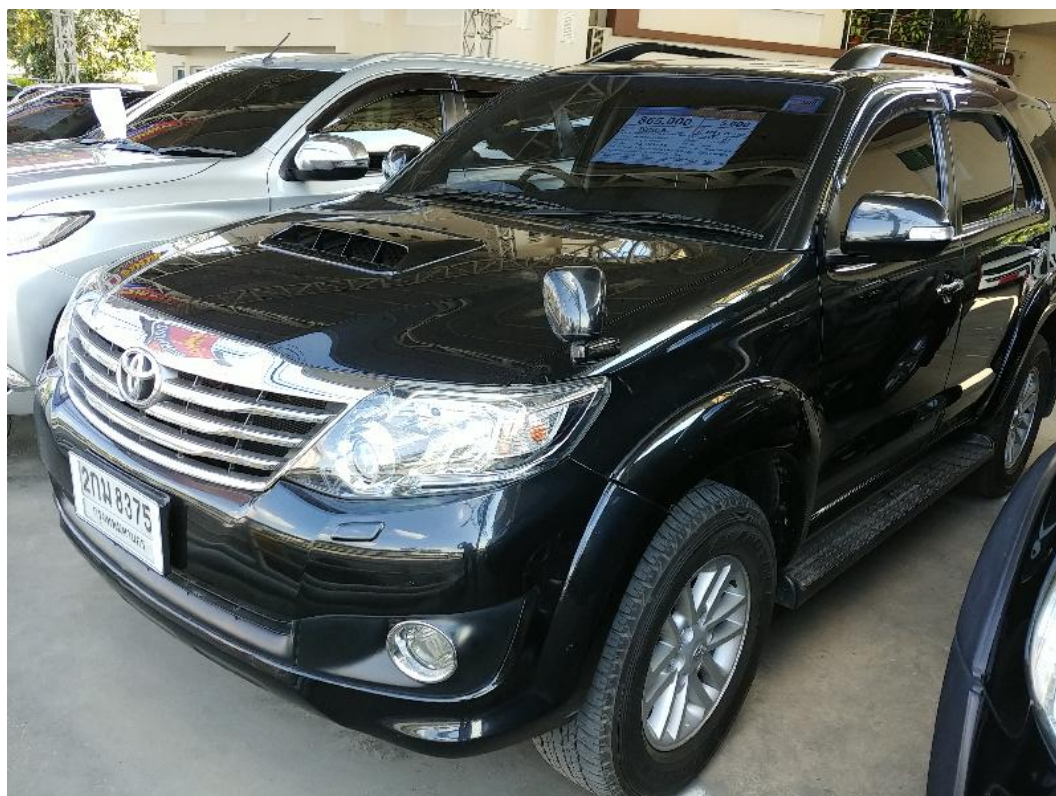
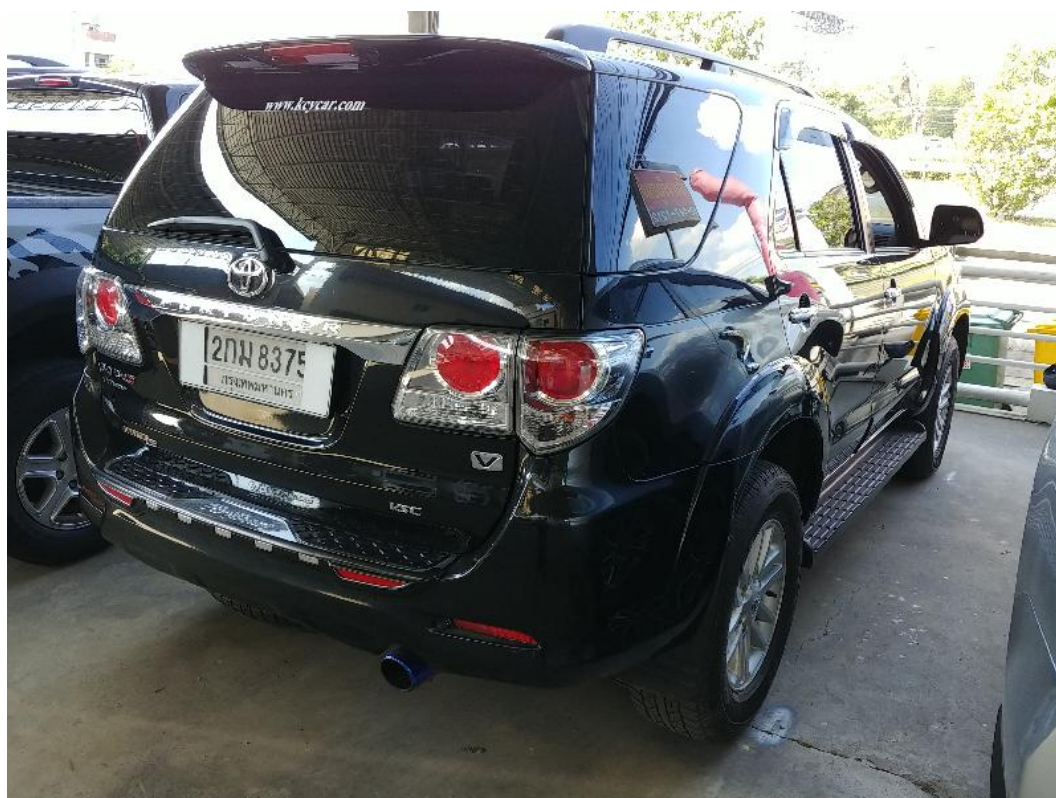
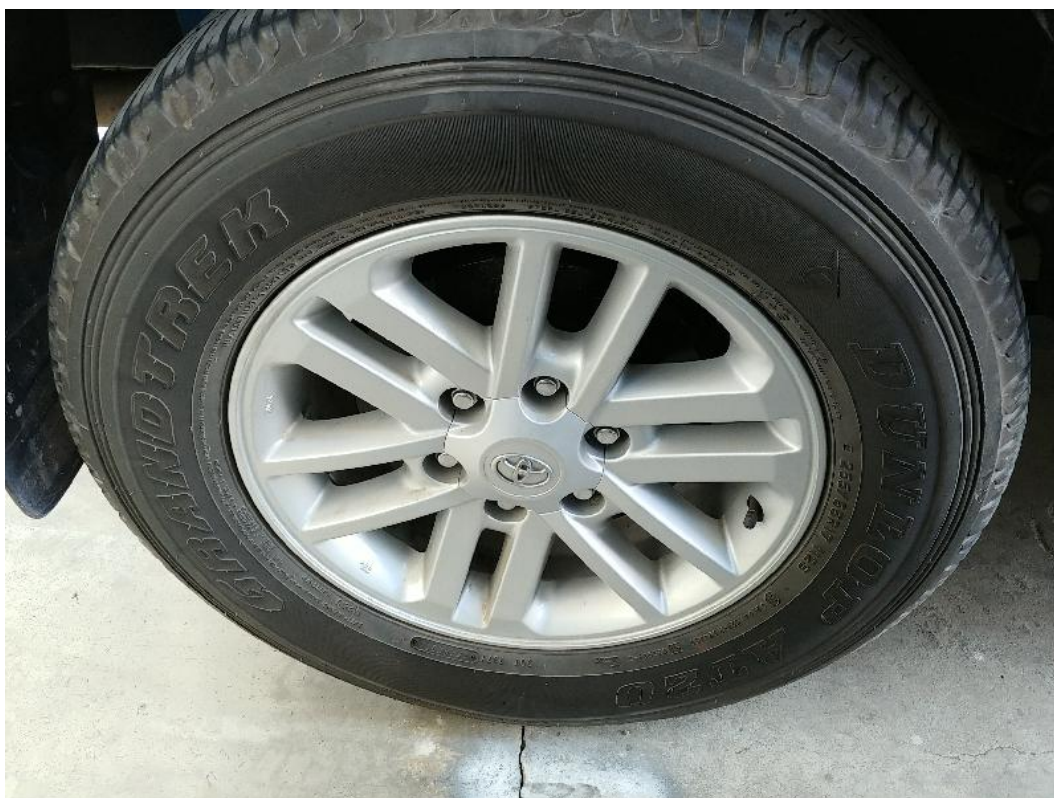
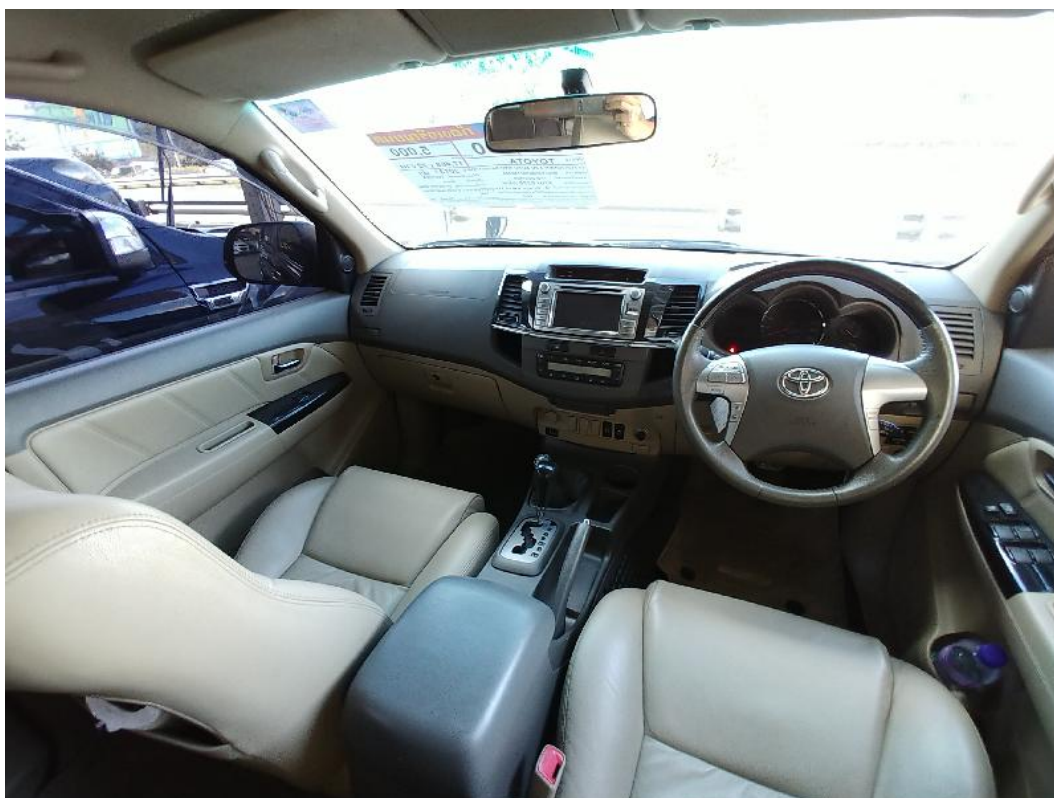
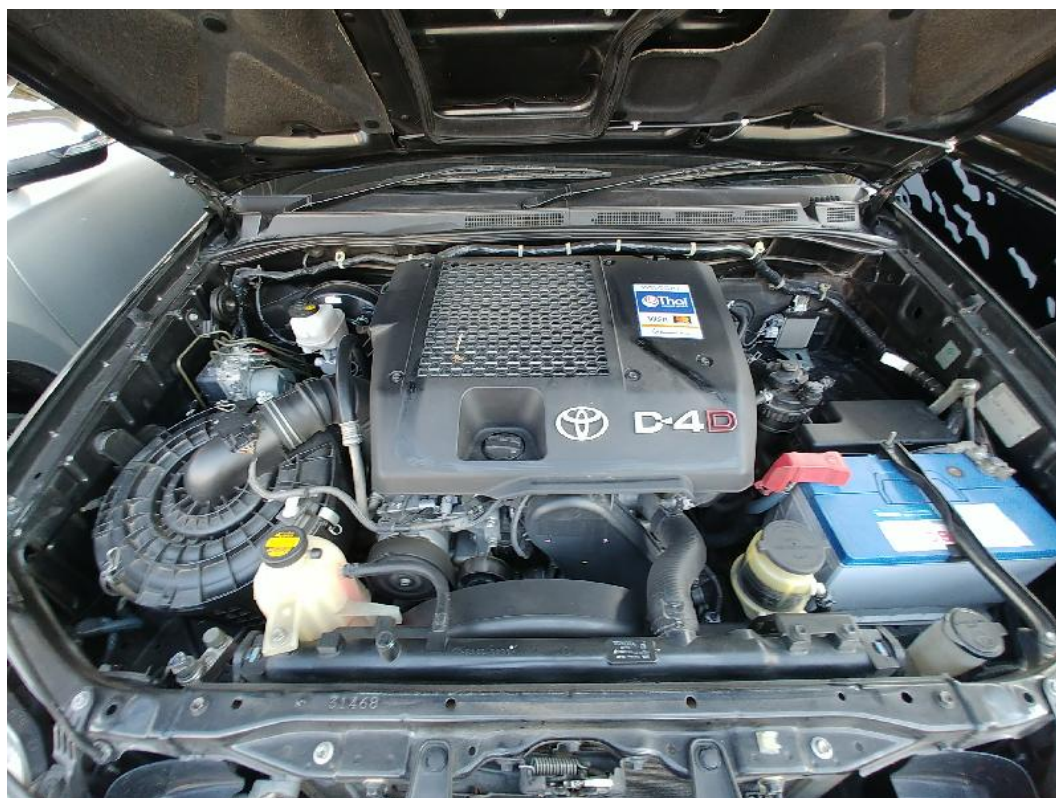
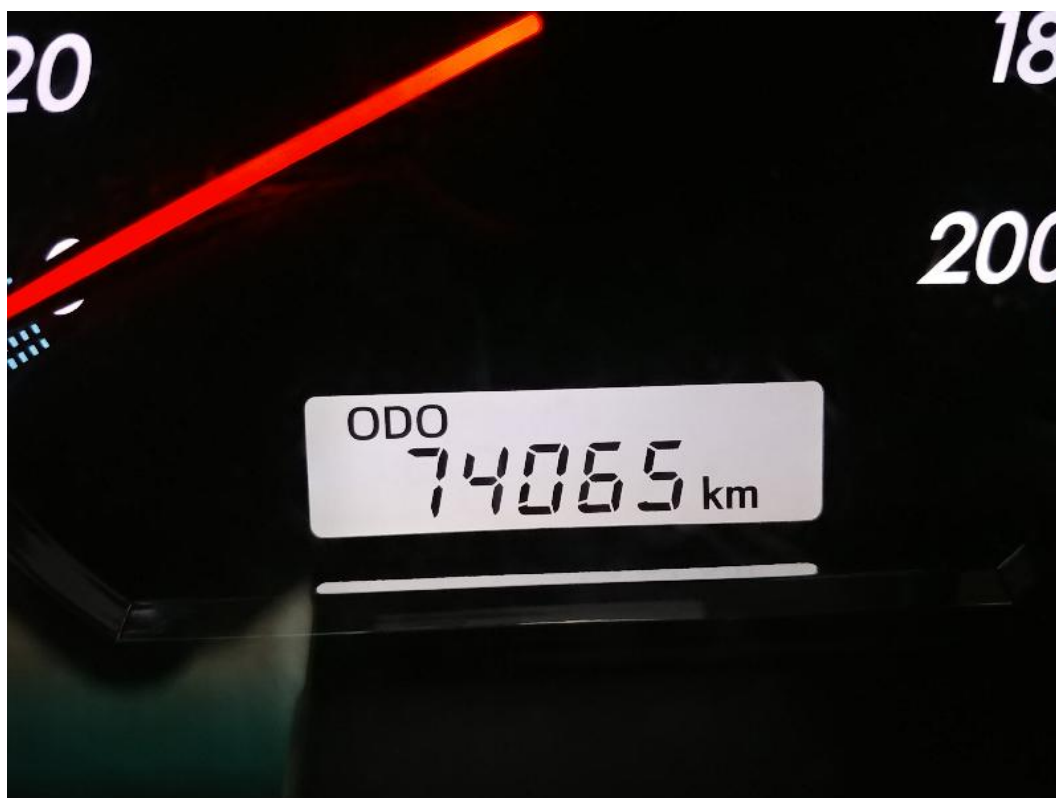
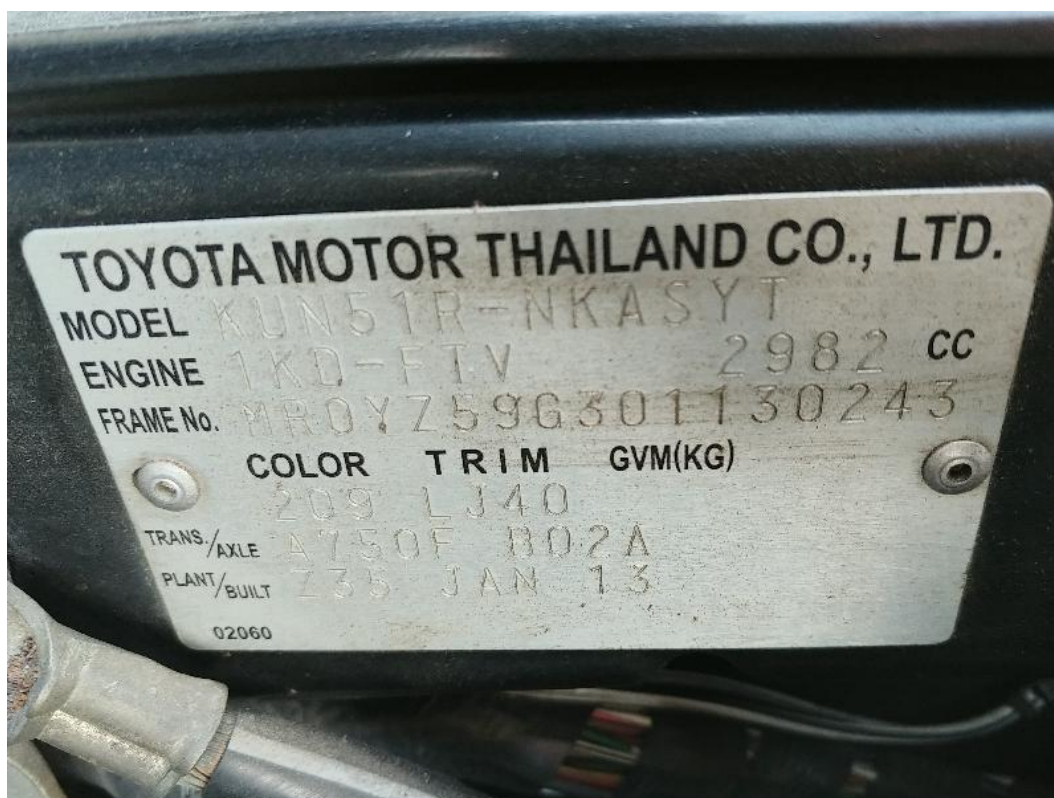
| เล็กมาก | มีขนาดเล็กกว่าเหรียญสิบ | เล็ก | มีขนาดเล็กกว่าการ์ด | ปานกลาง | มีขนาดเล็กกว่ากระดาษA4 | ใหญ่ | มีขนาดใหญ่กว่ากระดาษA4 | จำนวนล้อ | 5-6 แห่ง | จำนวนมาก | มากกว่า 7 แห่ง |
|---|---|---|---|---|---|---|---|---|---|---|---|
| Front left fender<br>★★★★★ | Bonnet / hood<br>★★★★★ | Front bumper<br>★★★★★ | Front right fender<br>★★★★★ | <div> <div> <div>หน้าต่าง</div> <div>กระจกหน้ารถ หินกระเด็น บางส่วน</div> </div> <div> <div>ภายใน</div> <div>ห้องของ สบปรก.รอยขีดข่วน บางส่วน</div> <div>การขับเคลื่อน รอยขีดข่วน มี</div> <div>ตกแต่งอื่นๆ รอยขีดข่วน บางส่วน</div> </div> </div> | | | | | | | |
