U-Car Grading Report

รุ่น	TOYOTA VIOS 1.5E		
สี	Silver	หมายเลขทะเบียน (Plate number)	4กย7430
รุ่นปี	2015	เลขไมล์	98,048กม.
แบบ	เลขตัวถัง	MR2BT9F3801219300

เครื่องยนต์	สภาพดี
วันที่ตรวจสอบ	2020/8/21
สาขา	Car 2 Hand
ที่อยู่

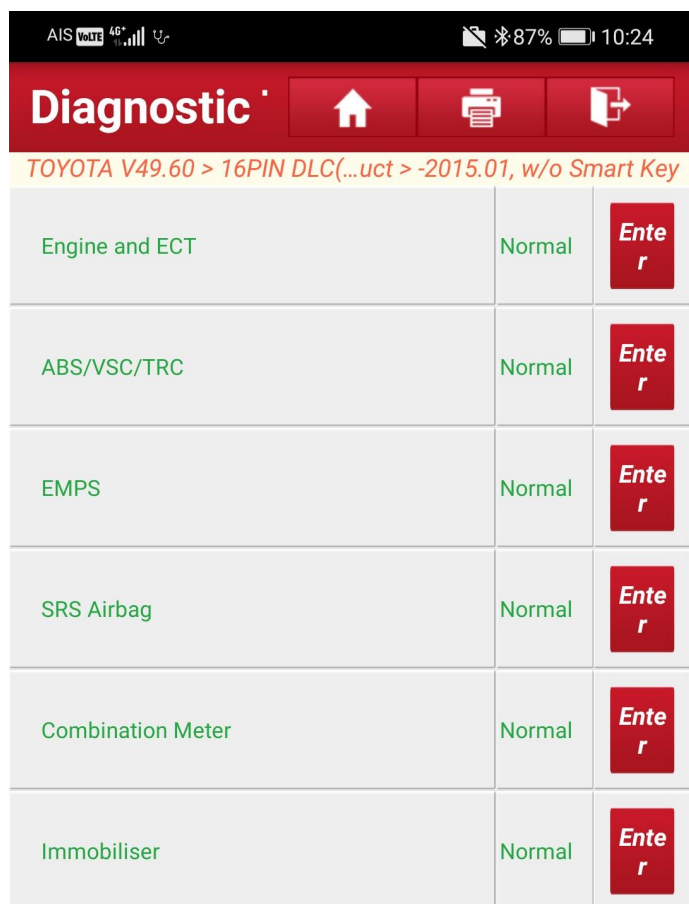
การวินิจฉัย CP 1

The screenshot shows a mobile application interface for vehicle diagnostics. At the top, the status bar displays 'AIS VoLTE 4G+', signal strength, 87% battery, and the time 10:24. Below the status bar is a red header with the word 'Diagnostic' and three icons: a home icon, a printer icon, and a share icon. Underneath the header, a yellow banner displays the vehicle information: 'TOYOTA V49.60 > 16PIN DLC(...uct > -2015.01, w/o Smart Key)'. The main content area is a table with six rows, each representing a different vehicle system. Each row has three columns: the system name, the status (all are 'Normal'), and a red button labeled 'Enter'.

System	Status	Action
Engine and ECT	Normal	Enter
ABS/VSC/TRC	Normal	Enter
EMPS	Normal	Enter
SRS Airbag	Normal	Enter
Combination Meter	Normal	Enter
Immobiliser	Normal	Enter

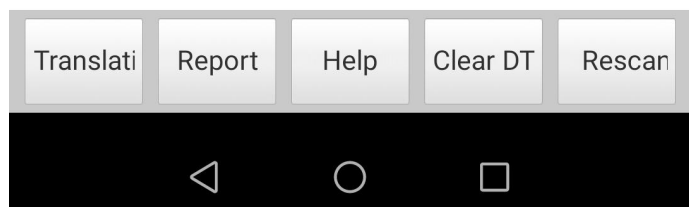
การวินิจฉัย CP 2

The screenshot shows a control bar with five buttons: 'Translati', 'Report', 'Help', 'Clear DT', and 'Rescan'. Below the buttons is a black navigation bar with three white icons: a back arrow, a circle, and a square.
