U-Car Grading Report

U-car Grading Report

รุ่น	ISUZU D-MAX 1.9 SPARK SINGLECAB		
สี	สีขาว	หมายเลขทะเบียน (Plate number)	2ฒข353
รุ่นปี	2017	เลขไมล์	243,074กม.
แบบ	เลขตัวถัง	MP1TFR87JHT044731

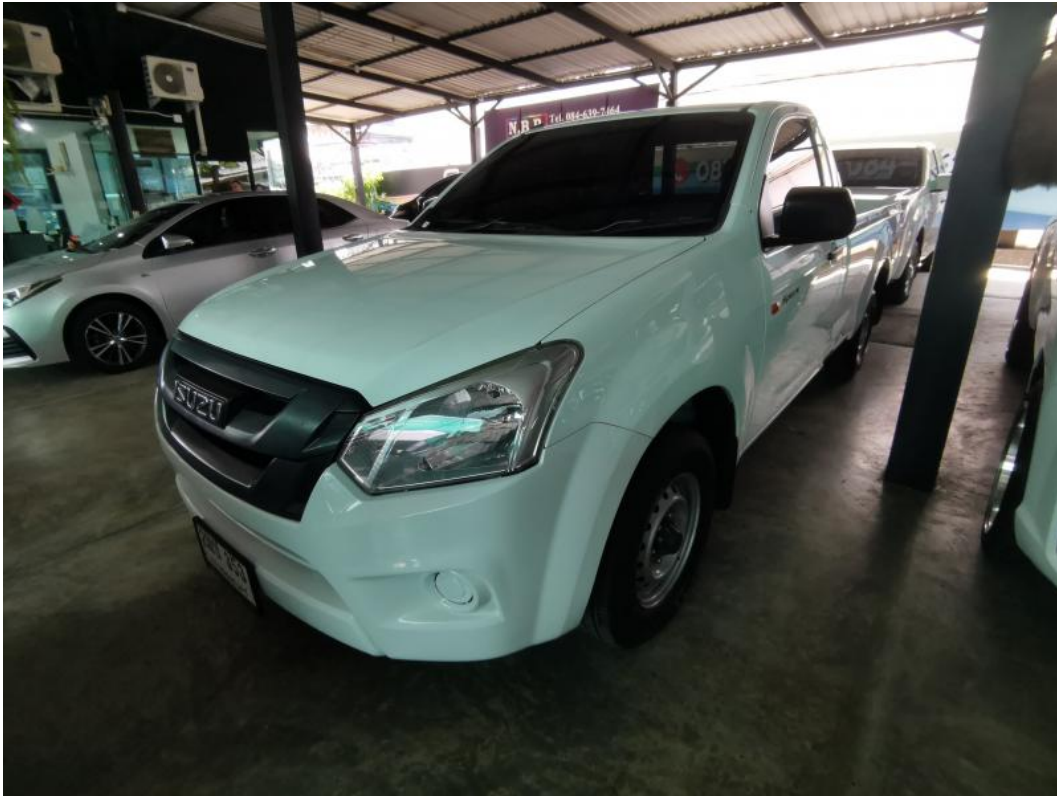
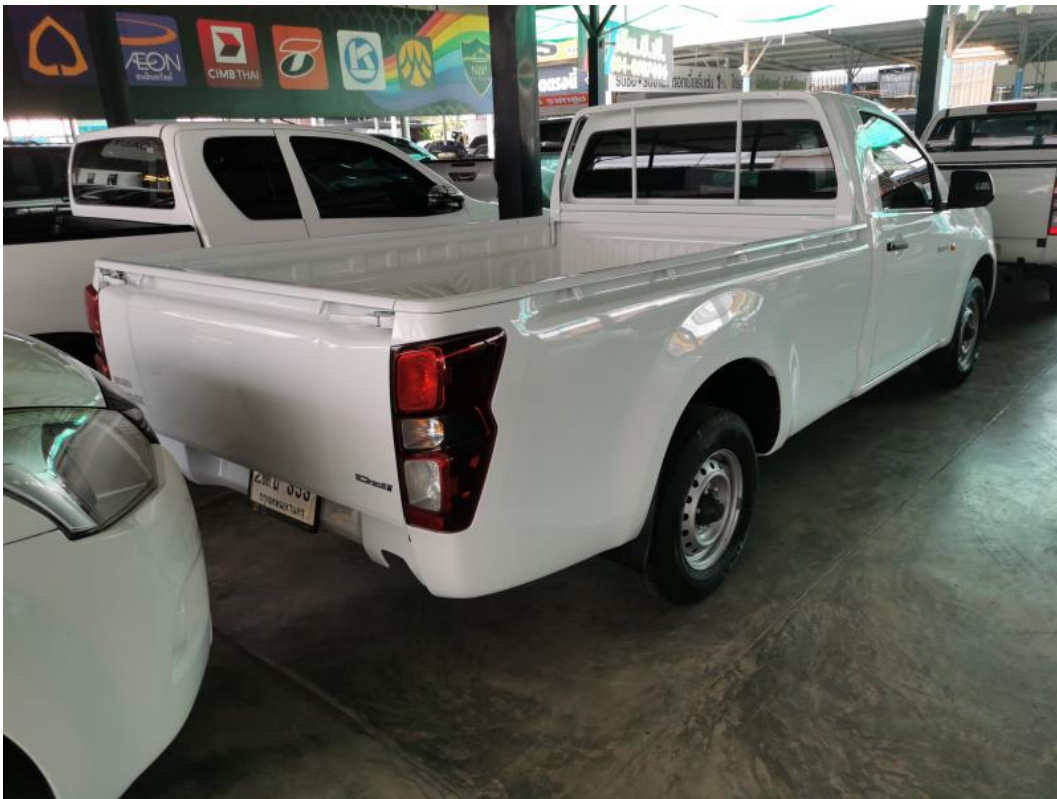
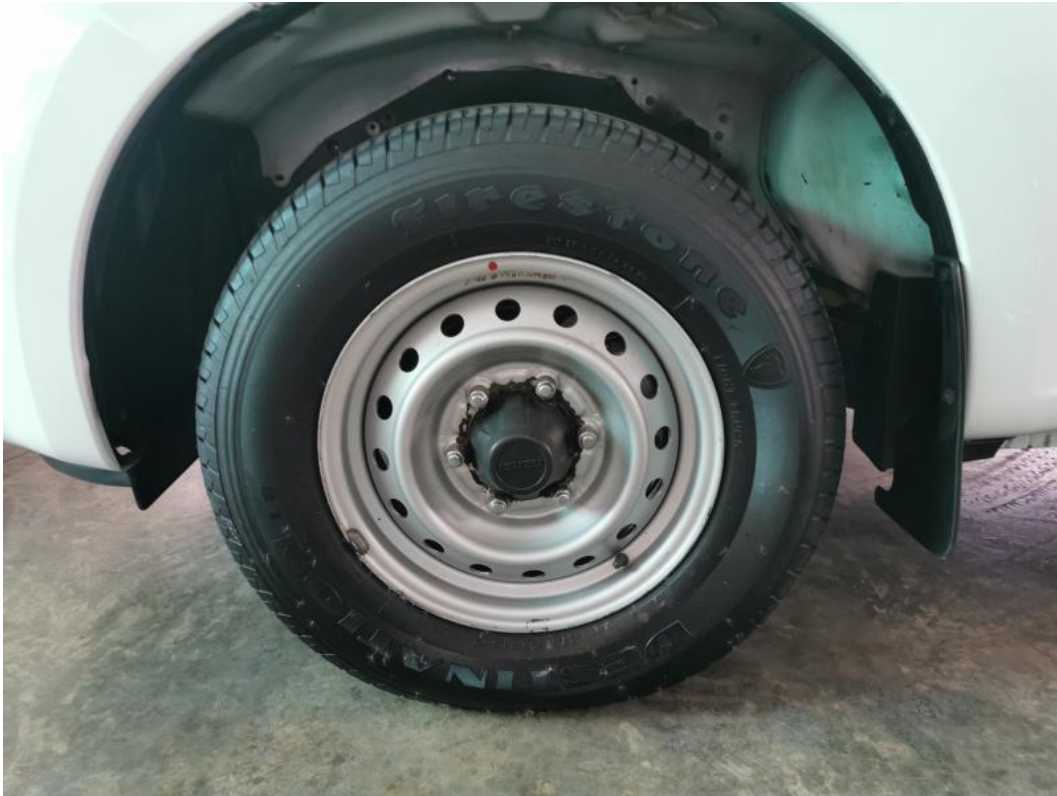
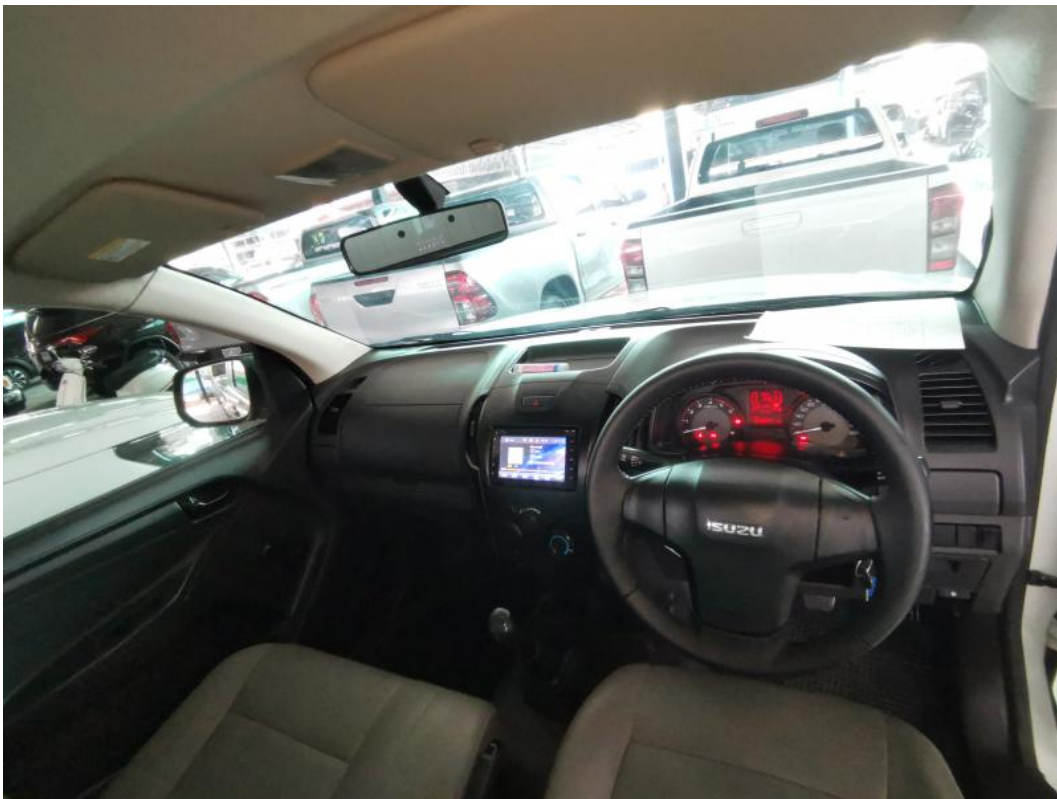
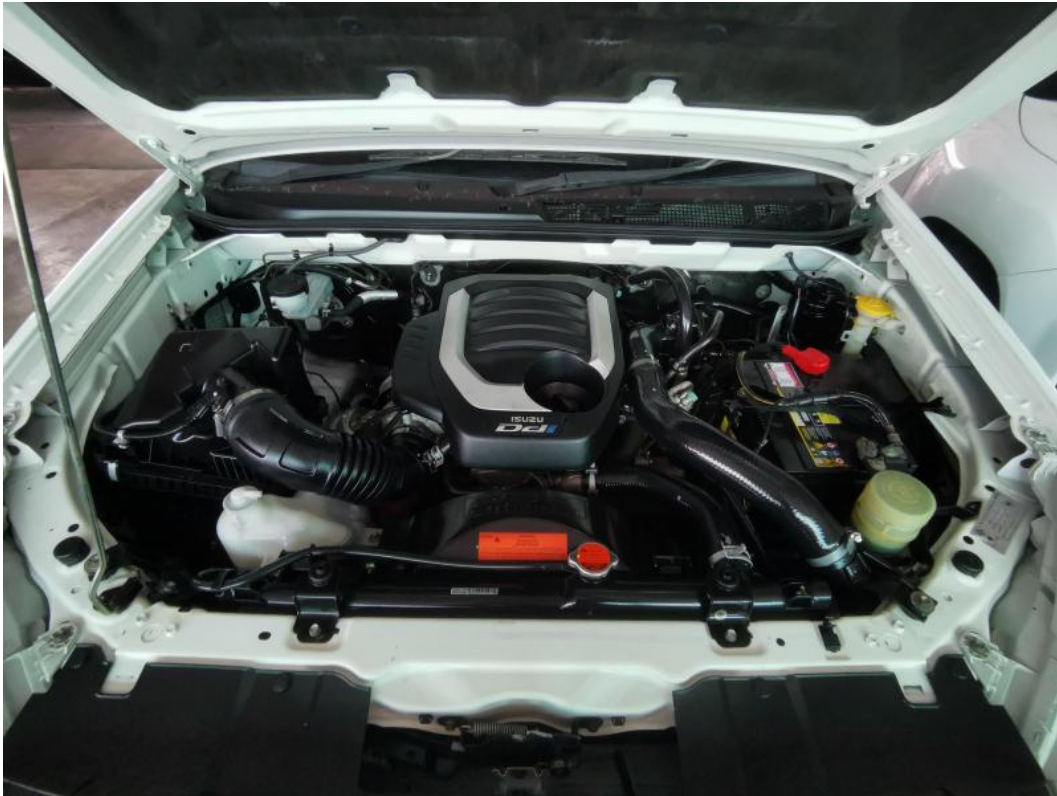
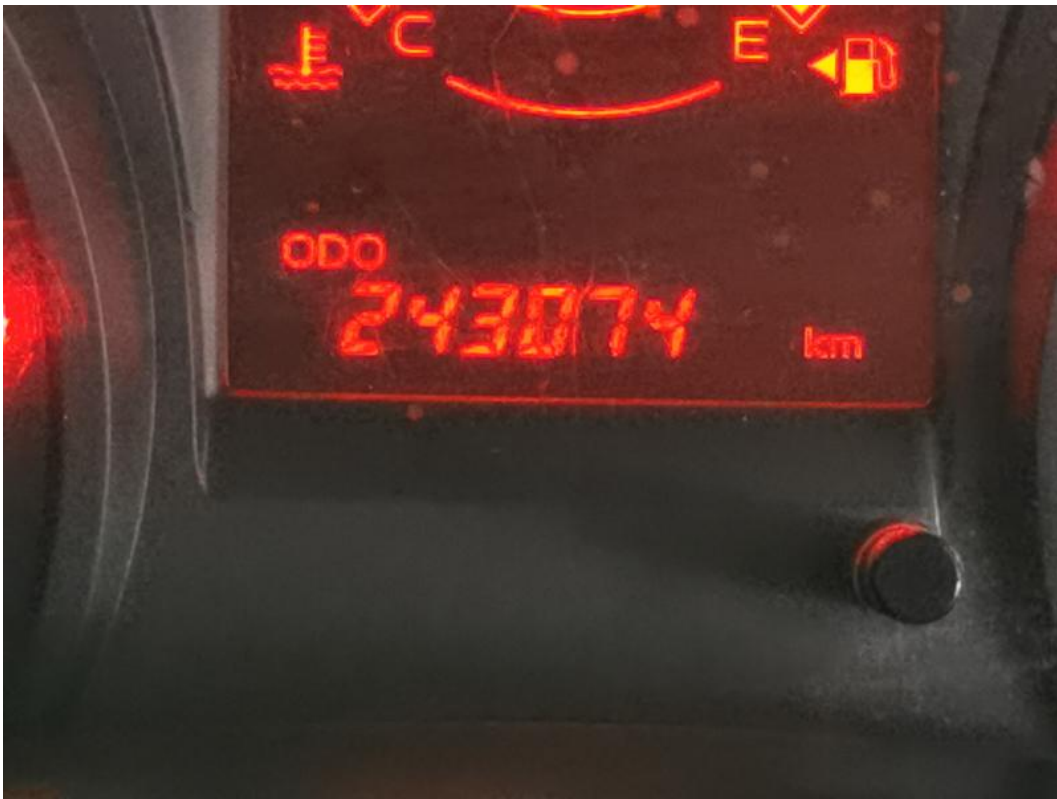
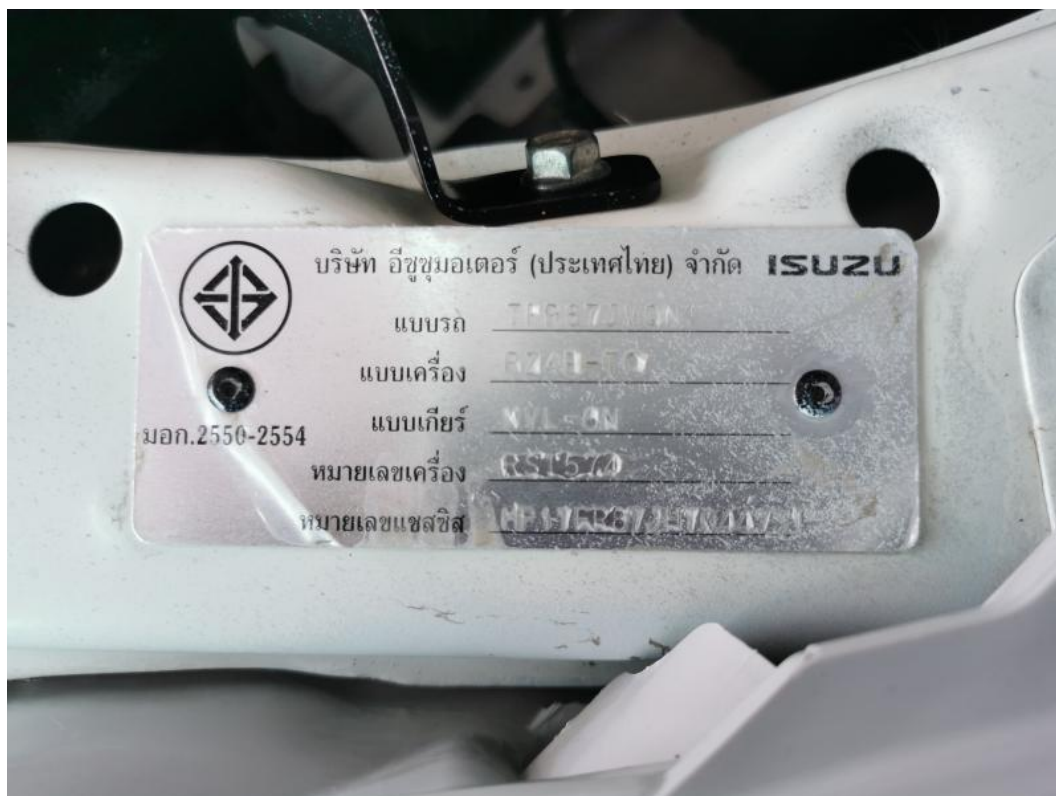
The beam in the front bumper is dented.

แผงเค็บห้องโดยสาร (ฝั่งขวา) เคาะพ่นสี มี
แผงเค็บห้องโดยสาร (ฝั่งซ้าย) เคาะพ่นสี มี
แฮชซีหน้า (ฝั่งขวา) ความเสียหายเล็กน้อย มี
เสาหลังคา พ่นสี มี

กระจกหน้ารถ หินกะเทาะ บางส่วน
