U-Car Grading Report

U-car Grading Report

รุ่น	VOLKSWAGEN SCIROCCO SCIROCCO 2.0		
สี	Black	หมายเลขทะเบียน (Plate number)	7กต1164
รุ่นปี	2009	เลขไมล์	53,158กม.
แบบ	เลขตัวถัง	WWZZZ13Z9V016015

เครื่องยนต์	สภาพดี
วันที่ตรวจสอบ	2021/5/20
สาขา	Ning Ning Car
ที่อยู่

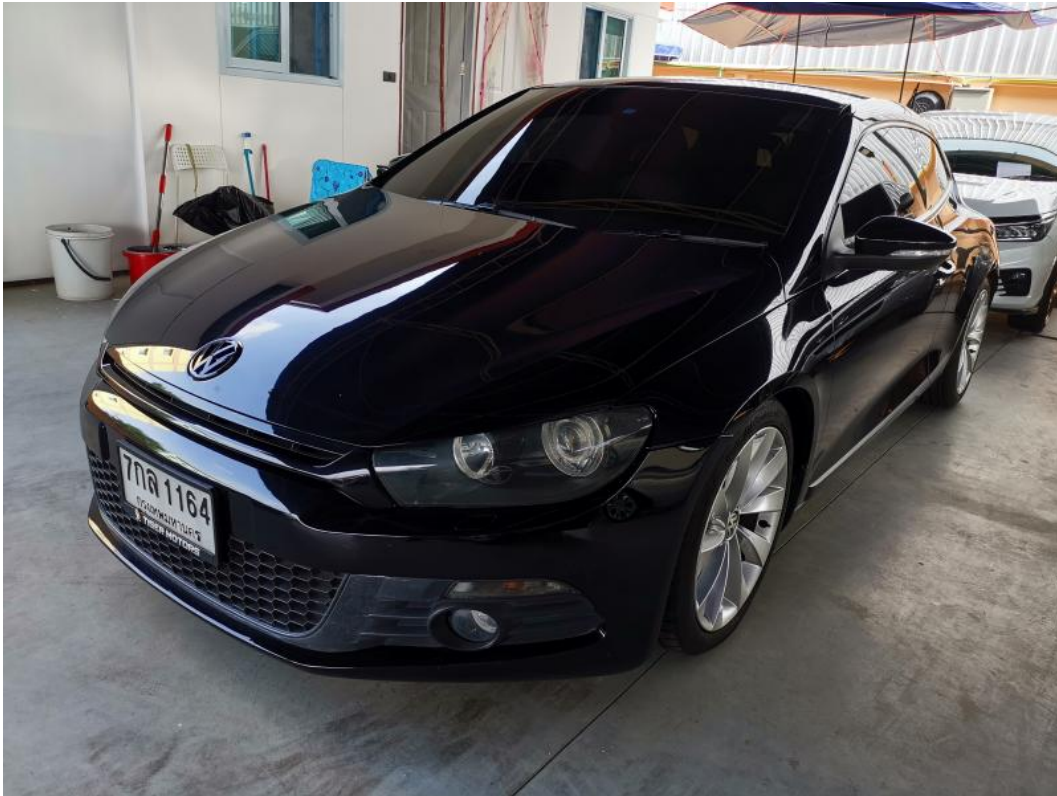
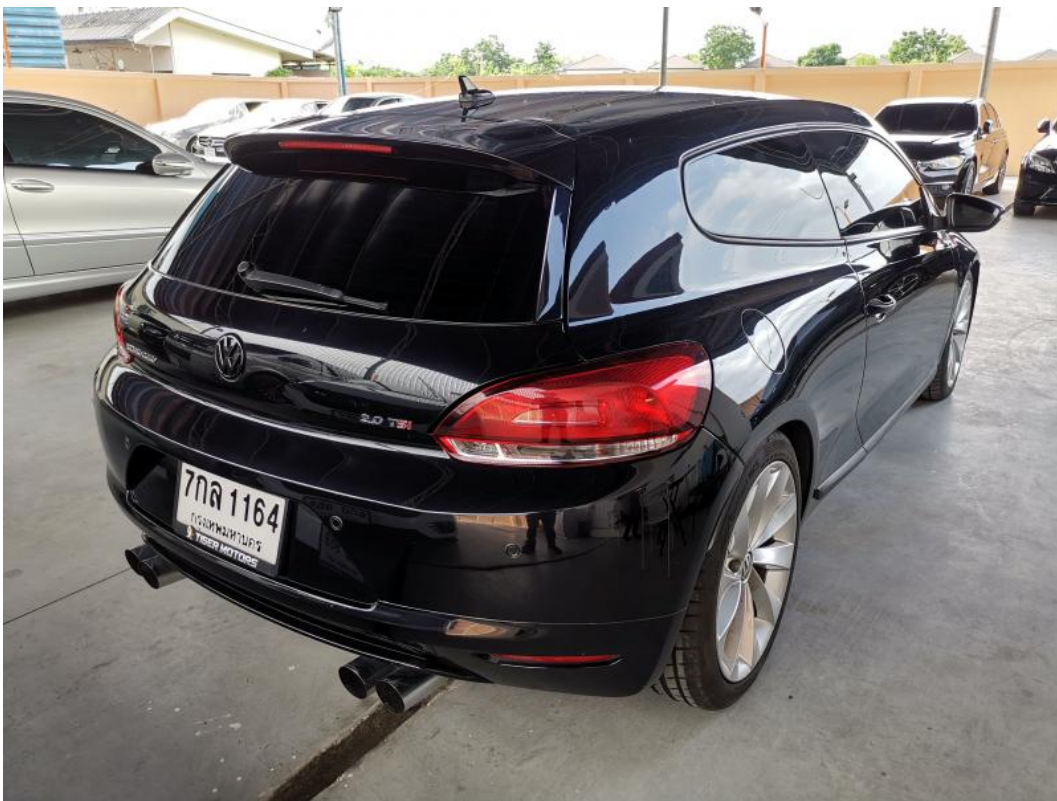
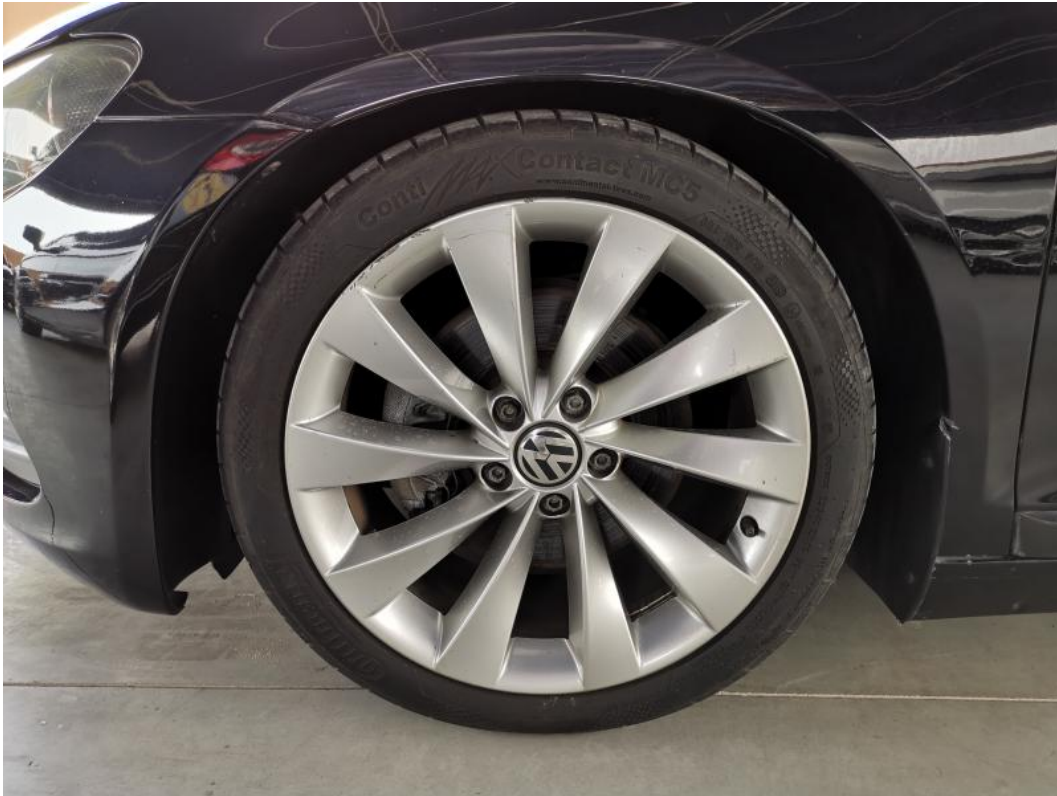
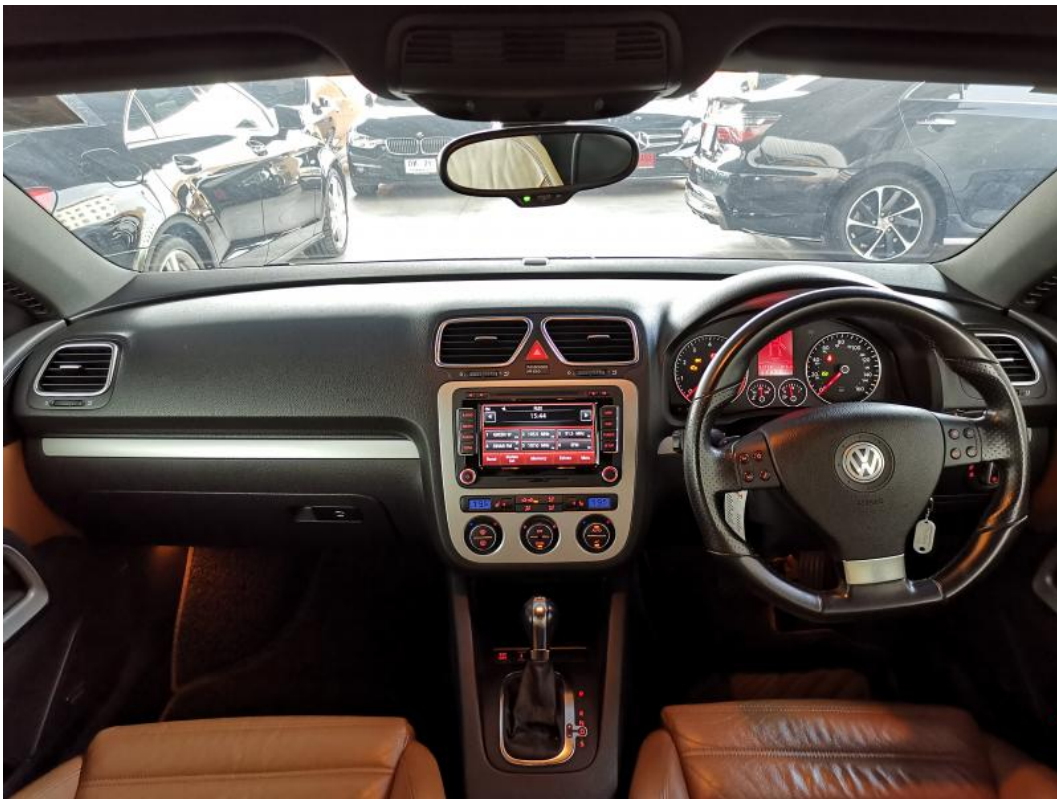
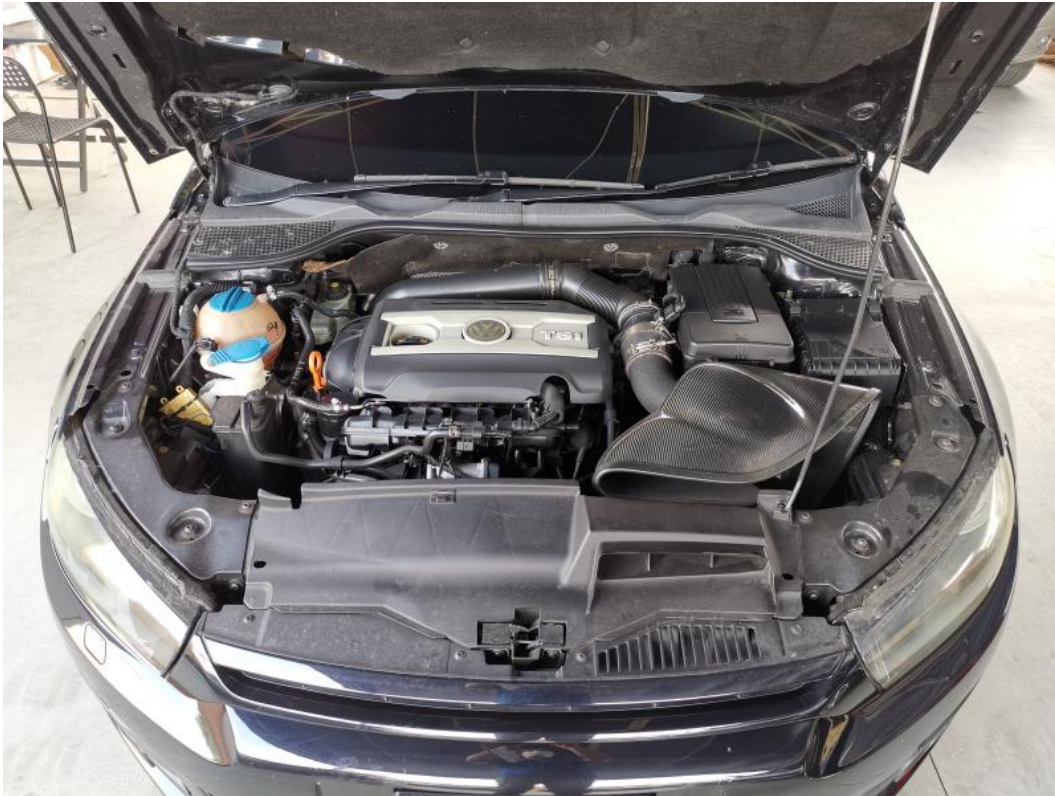
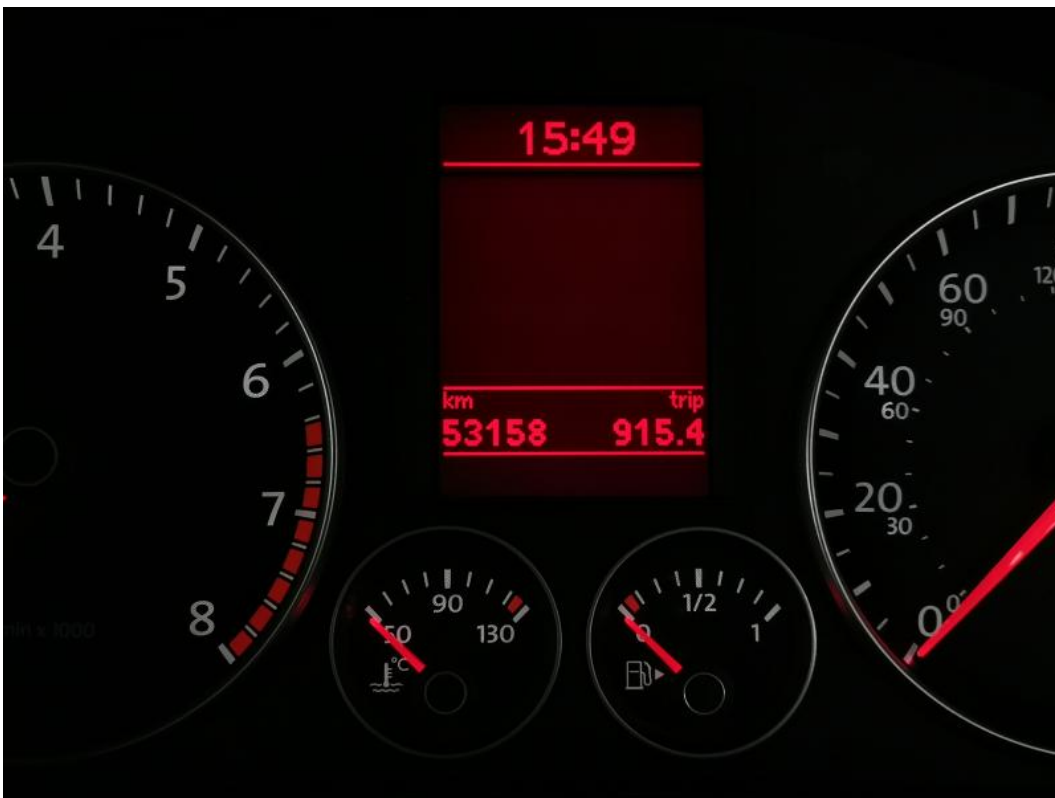
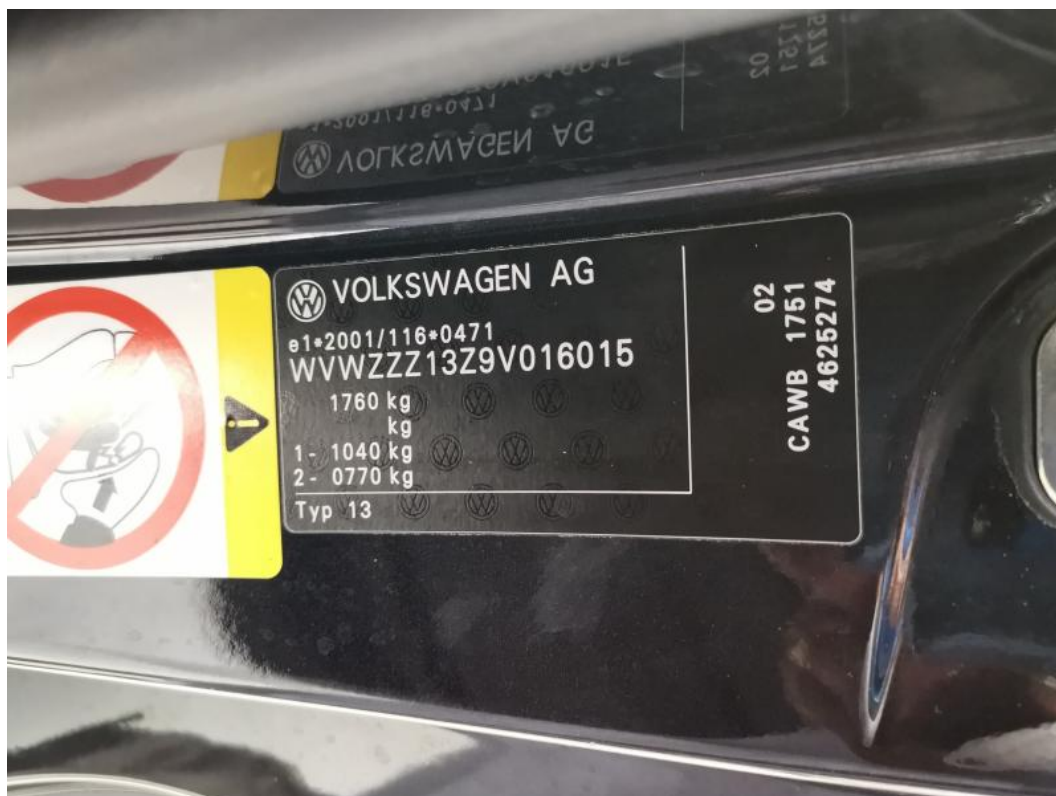
[บันทึก]
ทำสีใหม่ด้วยสีเดิม
เครื่องยนต์ น้ำมันรั่ว มี

[เบา]
Right head light หมอก ชุ่นมัว บางส่วน
Left head light หมอก ชุ่นมัว บางส่วน

[ภายใน]
การขับที่ รอยย่น, รอยขีดข่วน มี
ตกแตงอื่นๆ รอยขีดข่วน บางส่วน
