U-Car Grading Report

รายงานผลการตรวจเช็คสภาพรถยนต์
ภายใต้การดูแลของสมาคมการประเมินสภาพรถยนต์ประเทศไทย

รุ่น	HONDA FREED		
สี	White		
รุ่นปี	2011	เลขไมล์	135,490กม.
แบบ	เลขตัวถัง	MHRGB3850BJ062406

ภายนอก	★★★★☆
ภายใน	★★★★☆
โครงสร้าง	สภาพดีเยี่ยม
เครื่องยนต์	สภาพดี
วันที่ตรวจสอบ	2018/11/22
สาขา	Krit Auto Center Co.,Ltd.
ที่อยู่

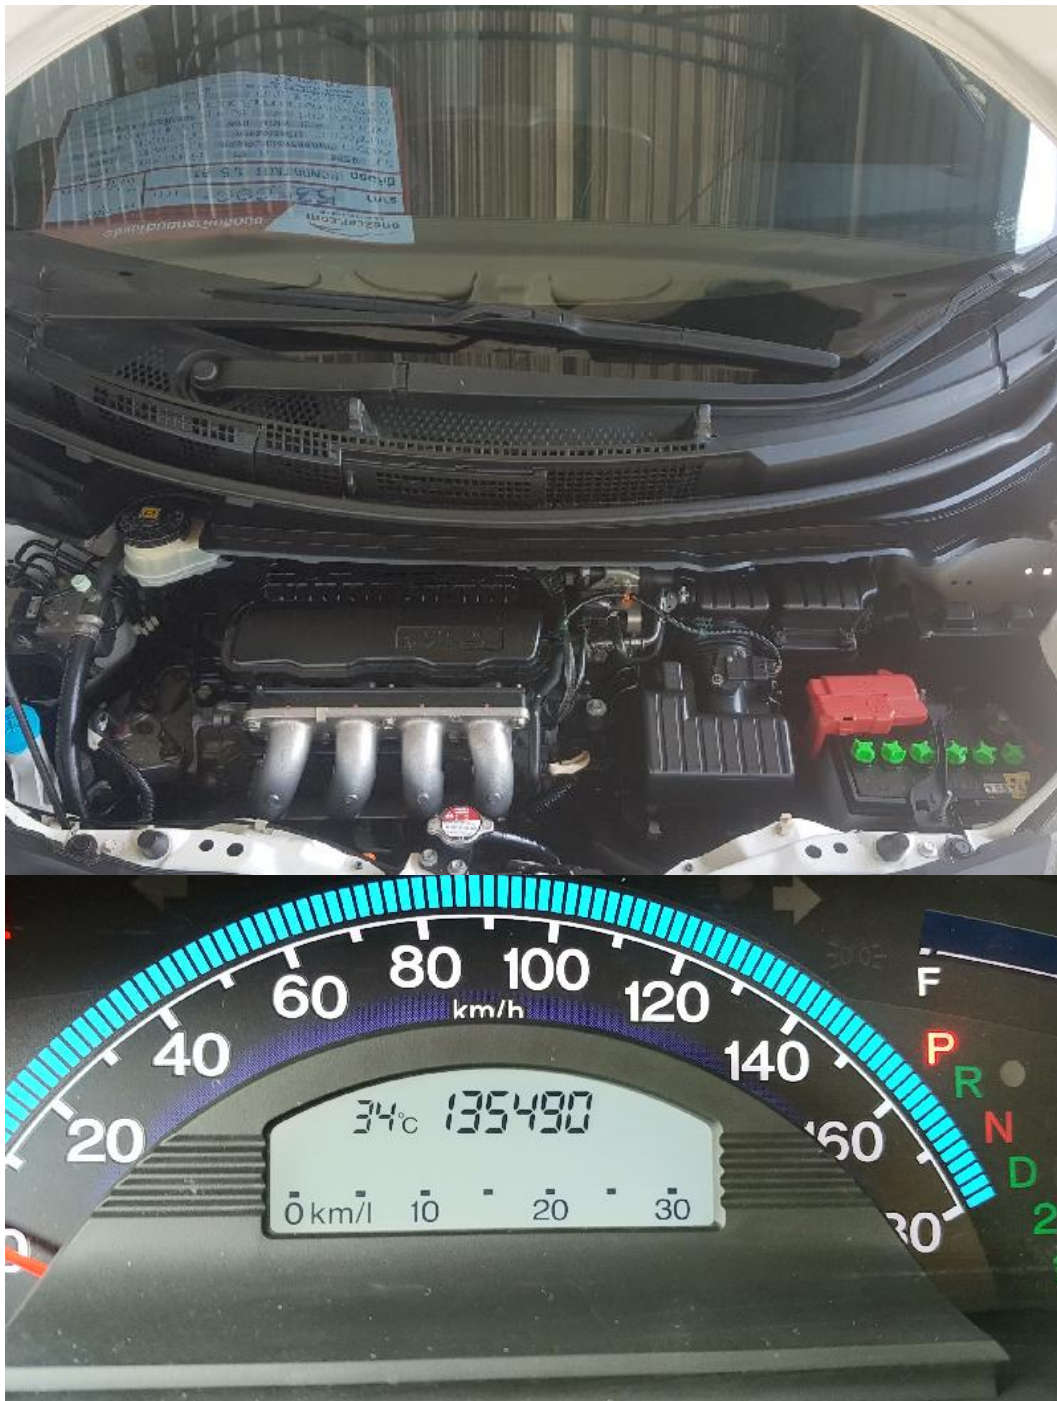
การวินิจฉัย CP 1

Screenshot 1 (09:26 น.)		Screenshot 2 (09:27 น.)	
Fault Report		Fault Report	
HONDA V46.90 > 16PIN DLC > Sy... > PGM-FI/Diesel(Engine System)		HONDA V46.90 > 16PIN DLC > Sy...n > AT(Automatic Transmission)	
System Name	Test Result	System Name	Test Result
PGM-FI/Diesel(Engine System)	No Trouble Code	AT(Automatic Transmission)	No Trouble Code
