U-Car Grading Report

U-car Grading Report

รุ่น	MINI COOPER 1.6 R50		
สี	White สี 2 โทน	หมายเลขทะเบียน (Plate number)	งย13
รุ่นปี	2005	เลขไมล์	114,586กม.
แบบ	เลขตัวถัง	WMWRC32010TJ24190

วันที่ตรวจสอบ 2021/8/2

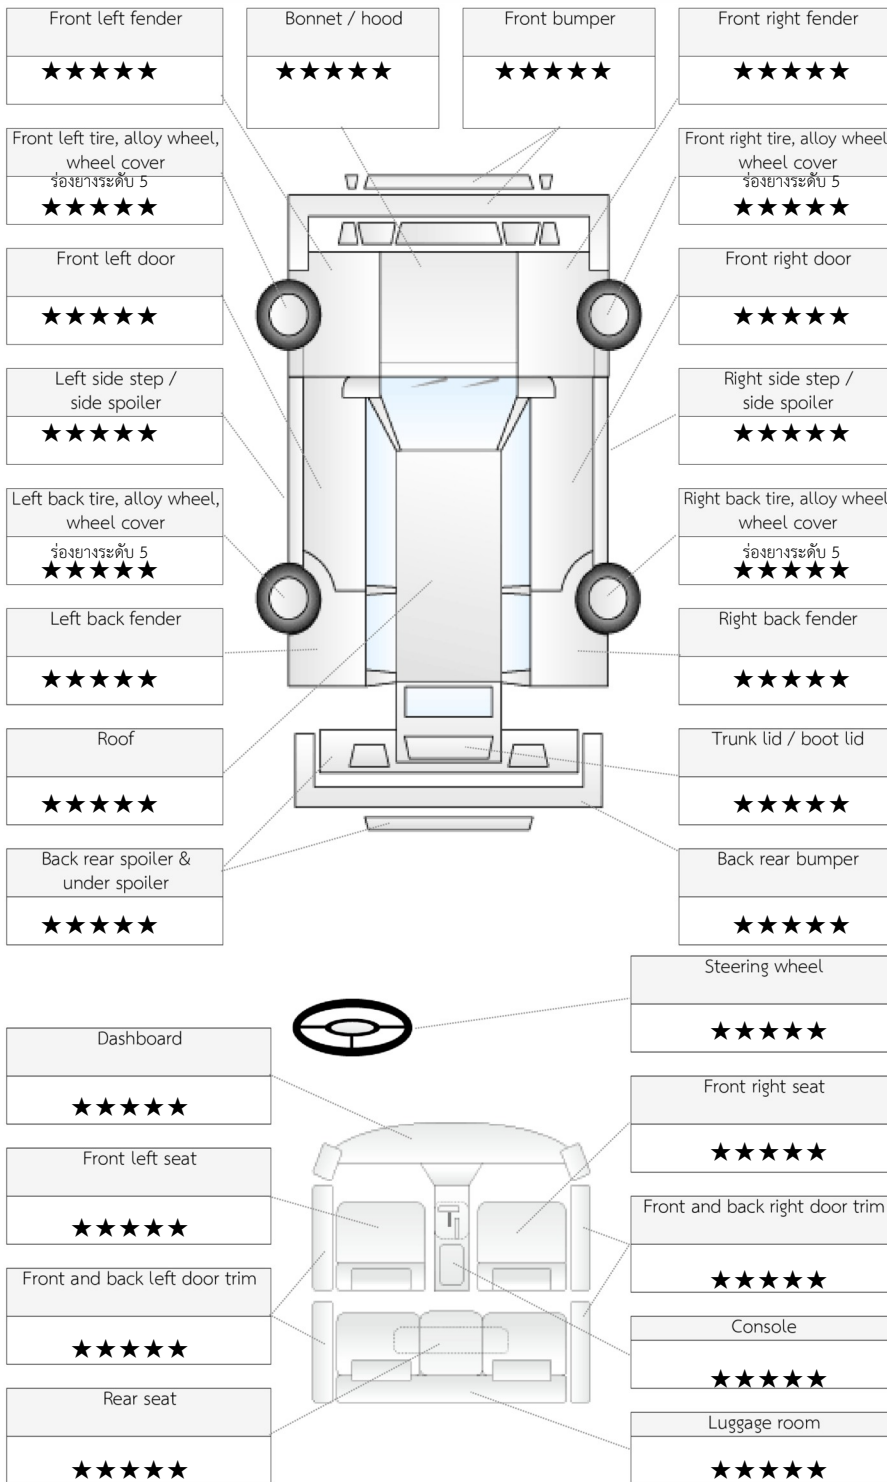
[หน้าต่าง]
กระจกหน้ารถ หินกระเด็น บางส่วน

[ภายใน]
การขับที่ รอยย่น,รอยขีดข่วน มี
ตกแดงอื่นๆ รอยขีดข่วน บางส่วน
Headliner รอยย่น SS

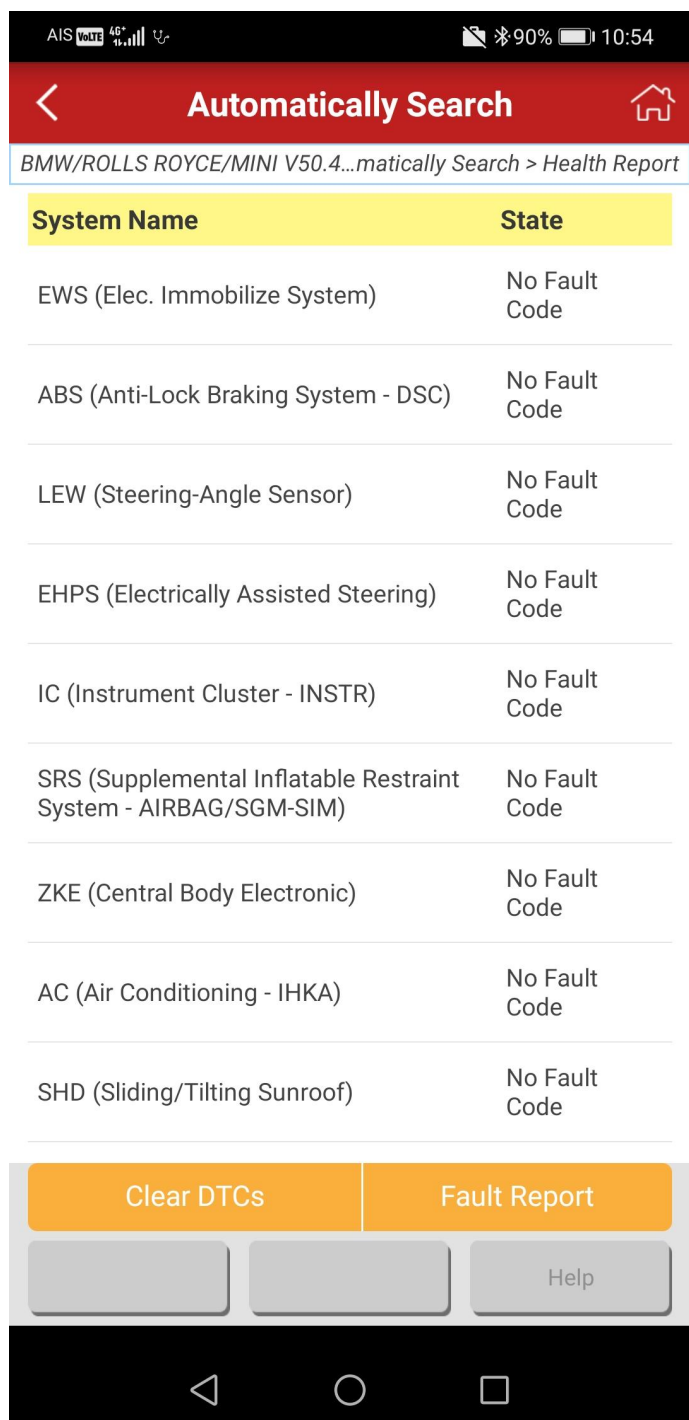
The screenshot shows a mobile application interface for a diagnostic tool. At the top, there is a status bar with 'AIS VoLTE 4G+', signal strength, 90% battery, and the time 10:54. Below the status bar is a red header with a back arrow, the text 'Automatically Search', and a home icon. Underneath the header is a breadcrumb trail: 'BMW/ROLLS ROYCE/MINI V50.4...matically Search > Health Report'. The main content is a table with two columns: 'System Name' and 'State'. All systems listed have a 'No Fault Code' state. At the bottom of the screen, there are two orange buttons: 'Clear DTCs' and 'Fault Report'. Below these are three grey buttons, the rightmost one labeled 'Help'. The bottom of the screen shows the Android navigation bar with back, home, and recent apps icons.

System Name	State
EWS (Elec. Immobilize System)	No Fault Code
ABS (Anti-Lock Braking System - DSC)	No Fault Code
LEW (Steering-Angle Sensor)	No Fault Code
EHPS (Electrically Assisted Steering)	No Fault Code
IC (Instrument Cluster - INSTR)	No Fault Code
SRS (Supplemental Inflatable Restraint System - AIRBAG/SGM-SIM)	No Fault Code
ZKE (Central Body Electronic)	No Fault Code
AC (Air Conditioning - IHKA)	No Fault Code
SHD (Sliding/Tilting Sunroof)	No Fault Code
