# U-Car Grading Report

หนังสือรับรอง โดย GOO INSPECTION

| รุ่น | TOYOTA HARRIER HYBRID E-FOUR | | |
| รุ่นปี | 2014 | เลขไมล์ | 116,713กม. |

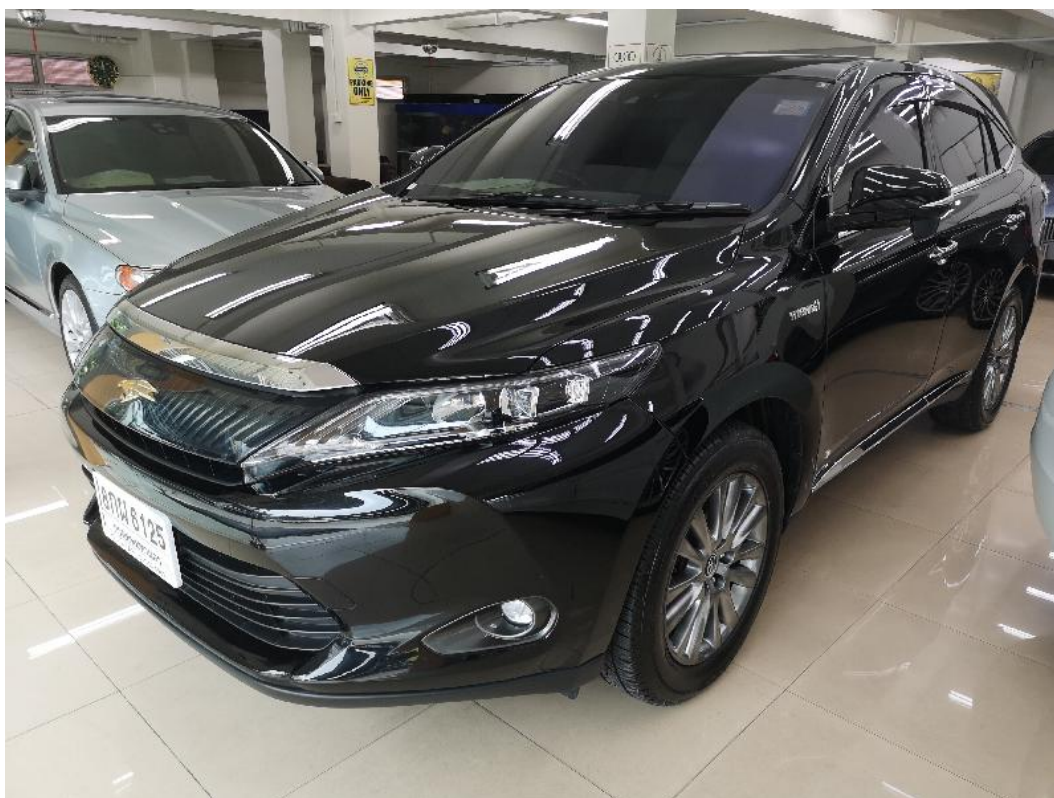
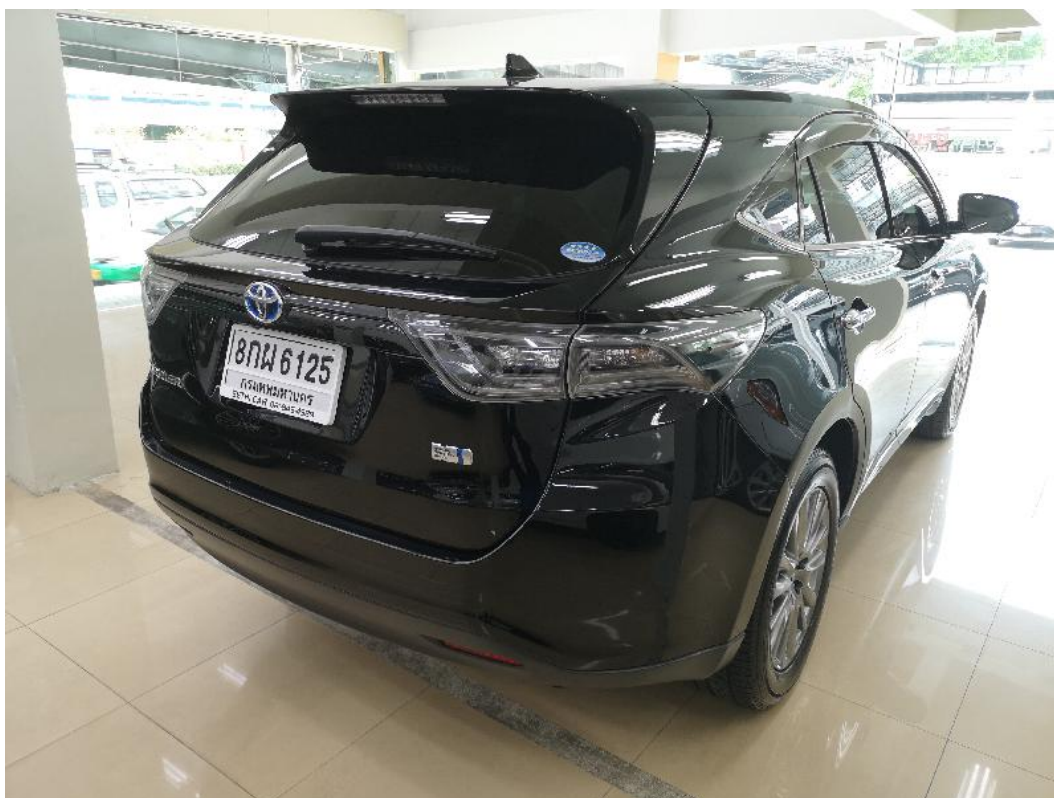
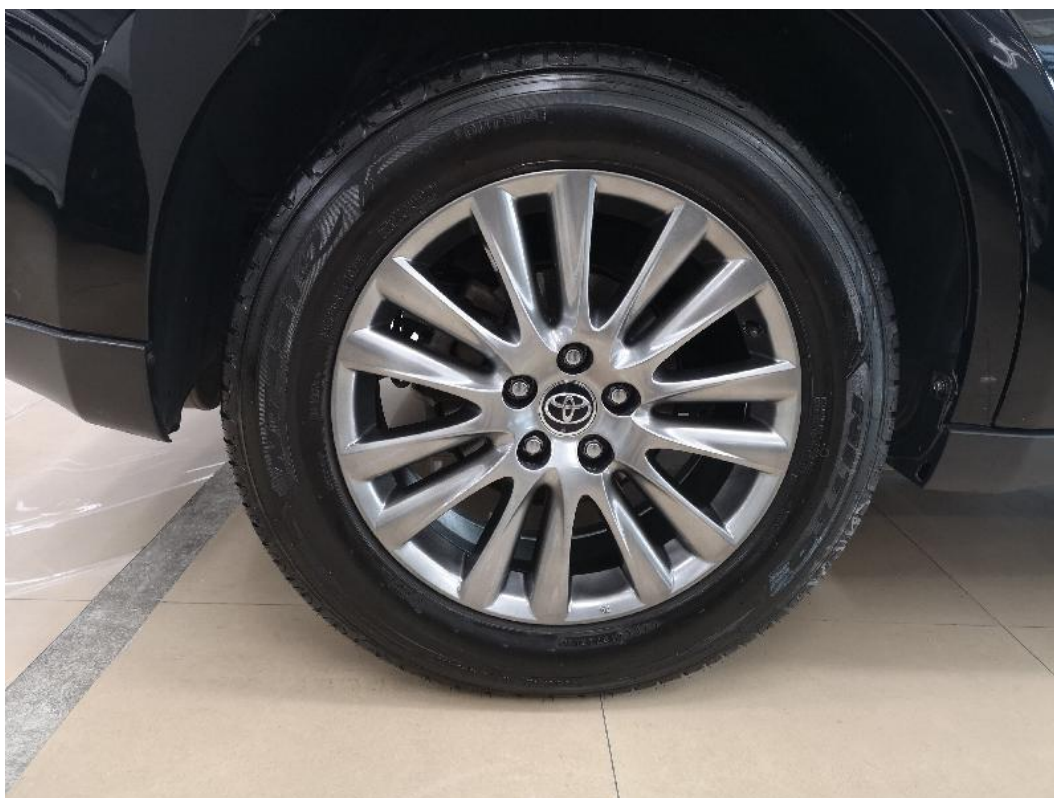
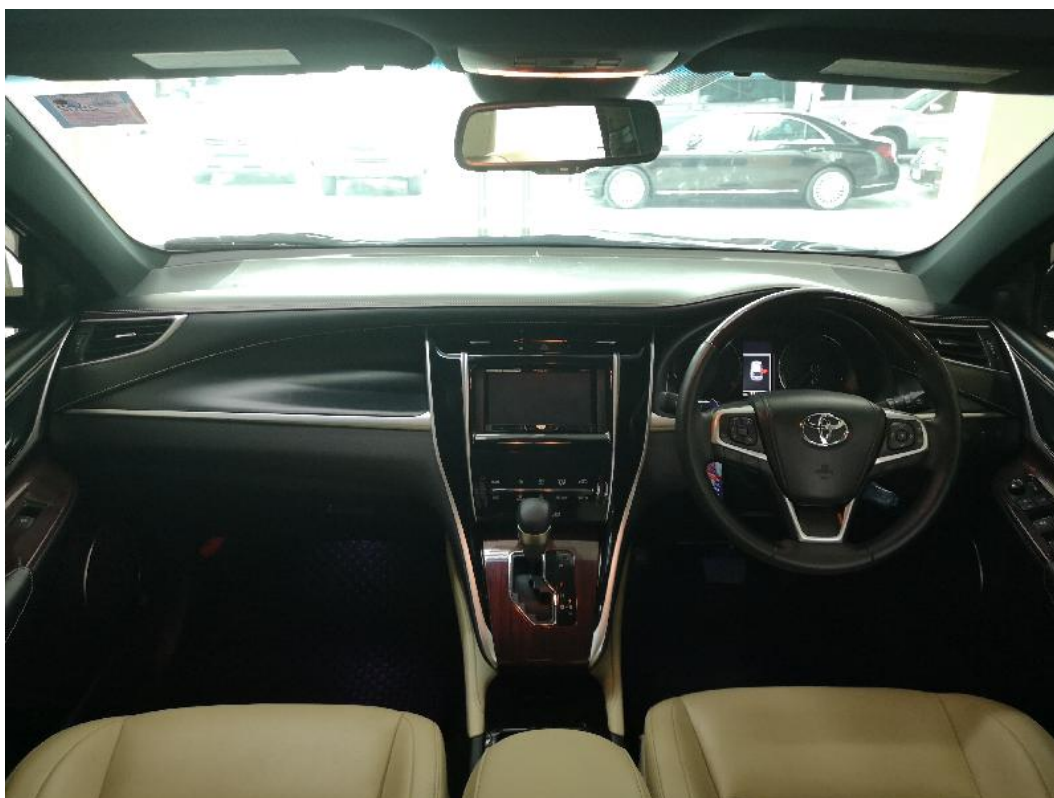
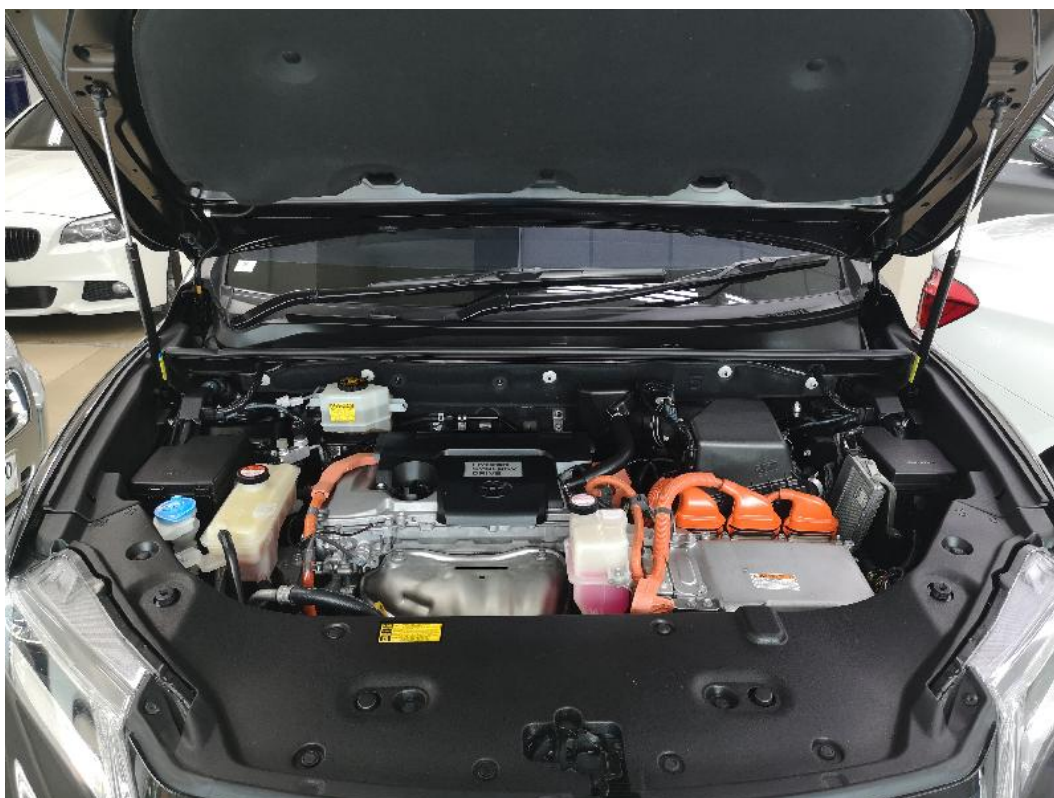
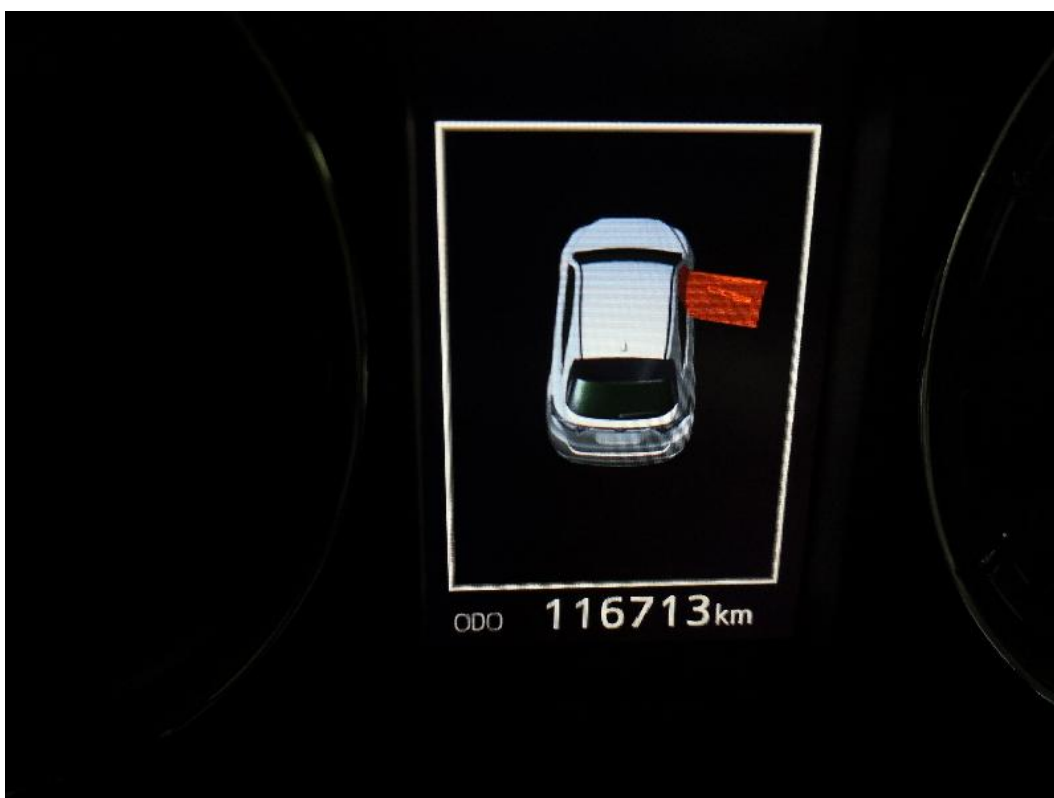
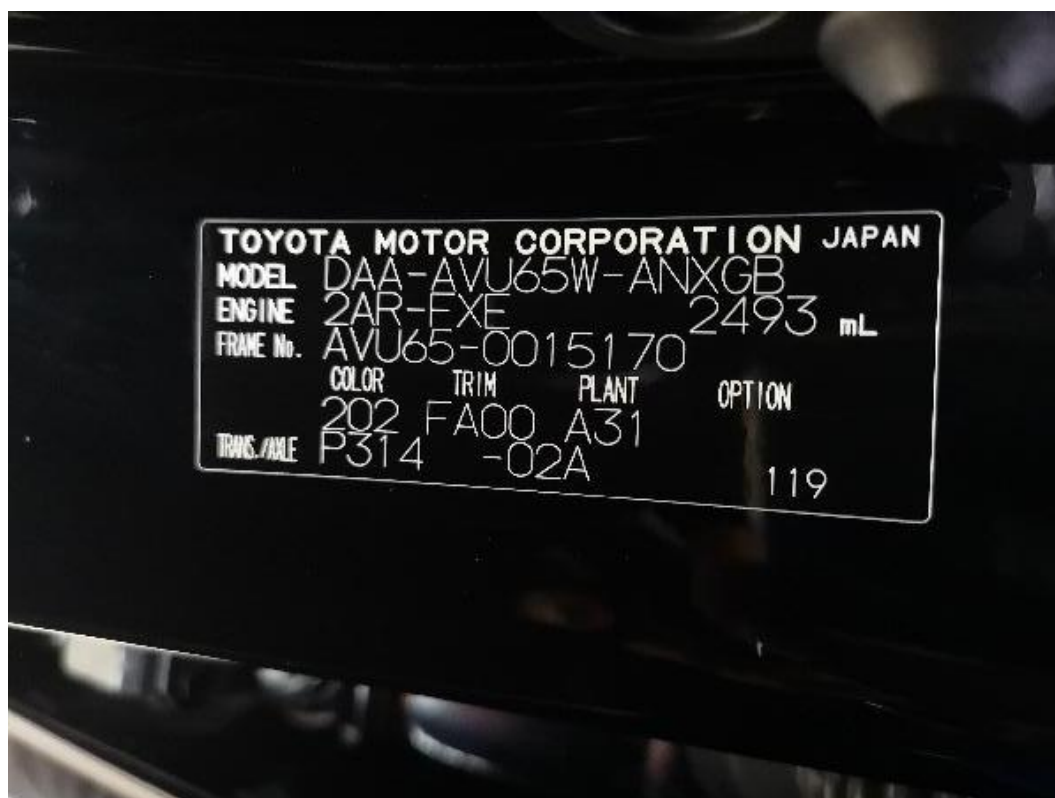
[หน้าต่าง]  
กระจกหน้ารถ แตก S  
กระจกหน้ารถ หินกระเด็น บางส่วน

[ภายใน]  
ตักแต่งอื่นๆ รอยขีดข่วน บางส่วน  
ตักแต่งอื่นๆ คราบ SS  
Headliner คราบ S
