# U-Car Grading Report

หนังสือรับรอง โดย GOO INSPECTION

| รุ่น | SUZUKI SWIFT 1.2 GLX | | |

| วันที่ตรวจสอบ | 2020/7/16 |

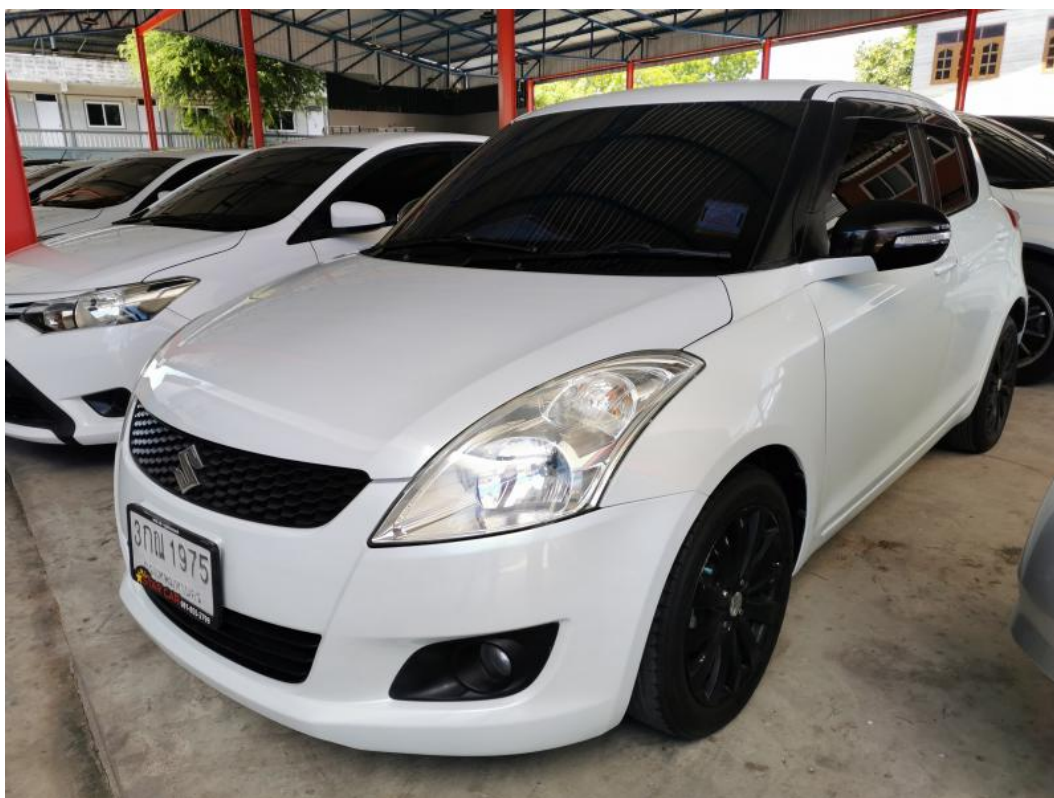
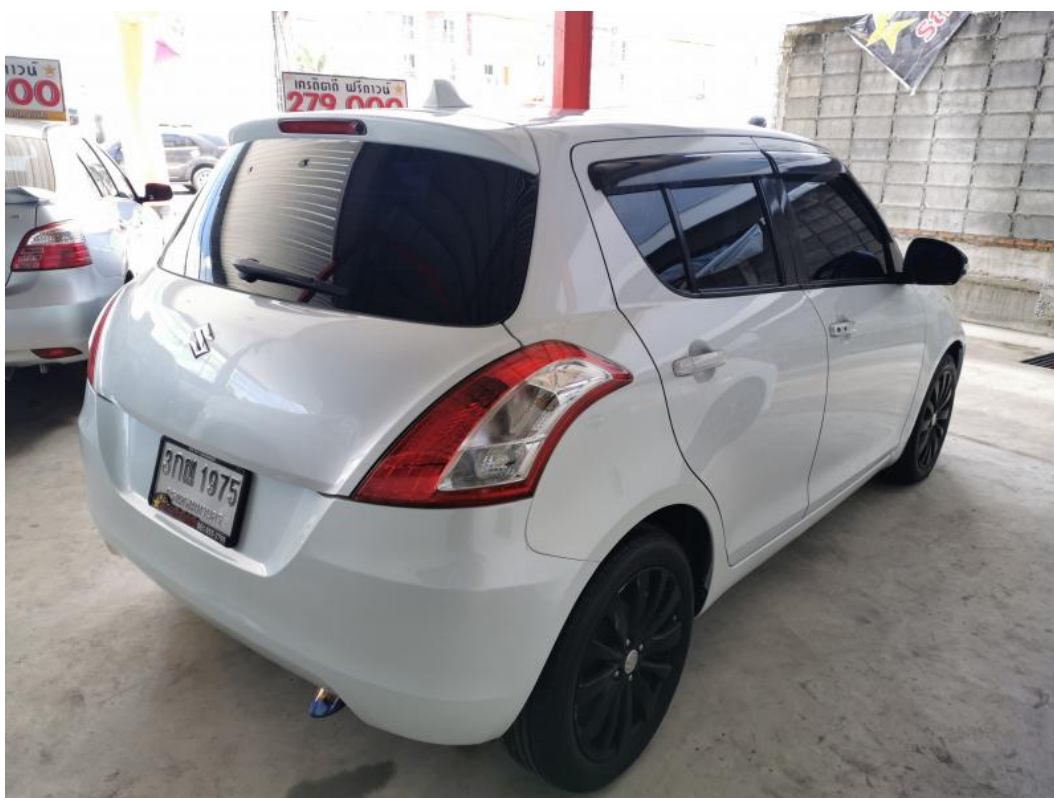
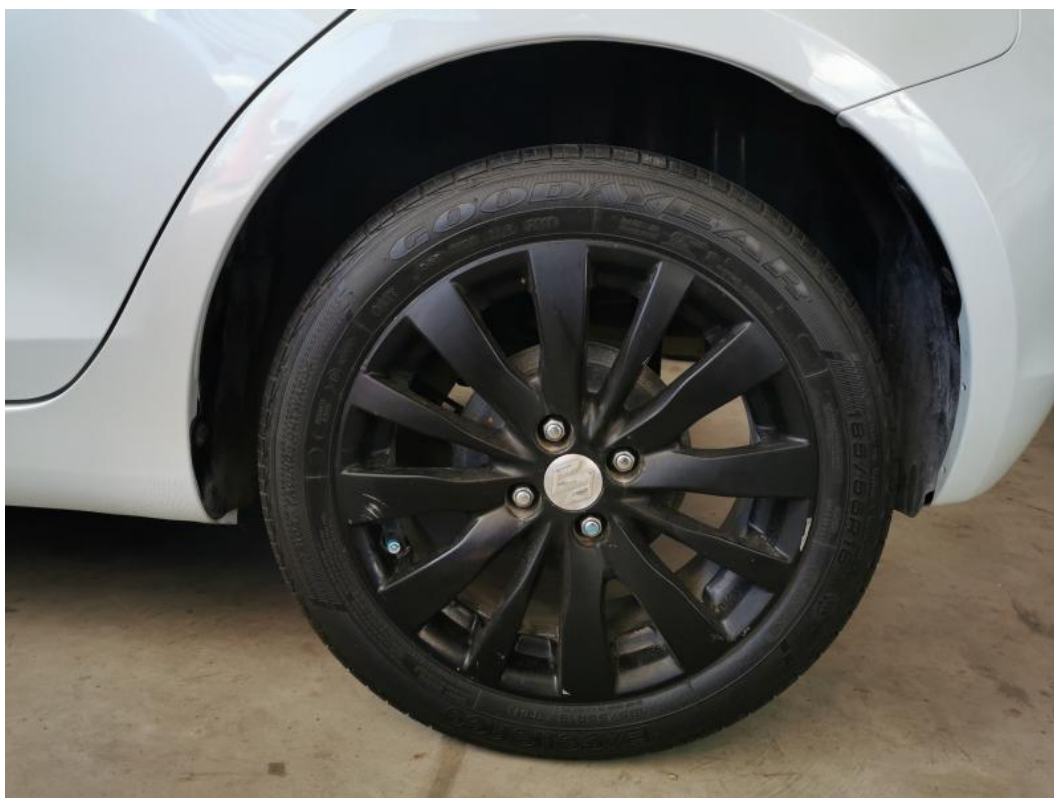
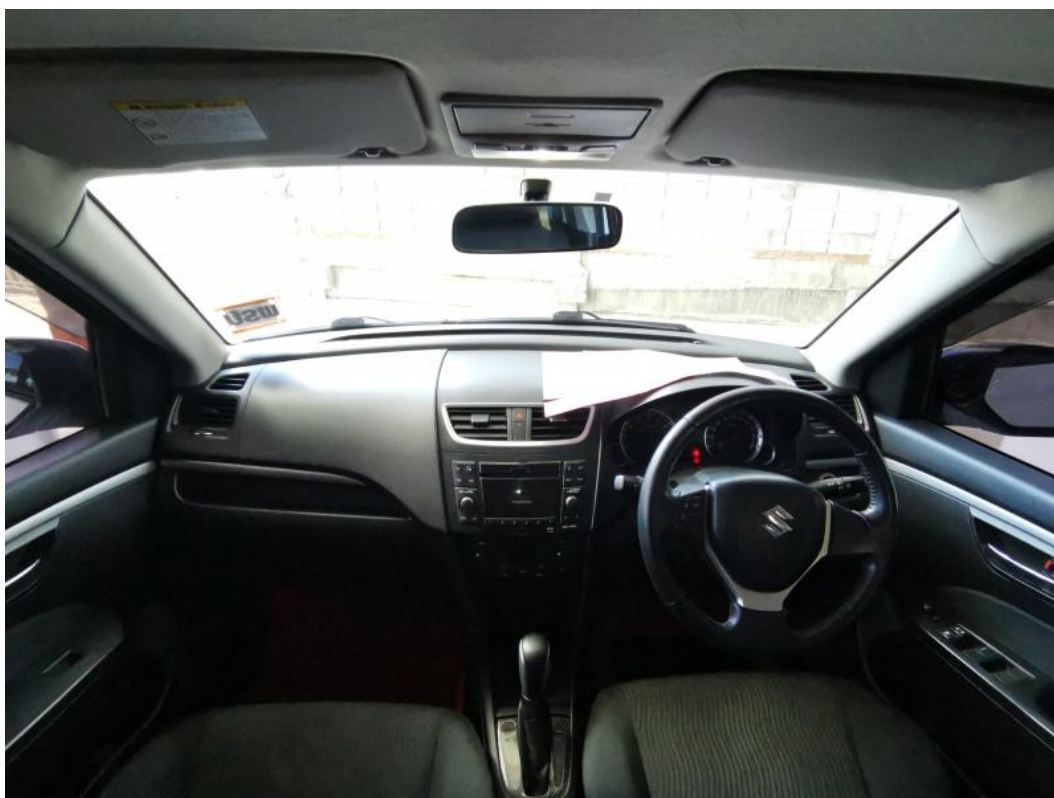
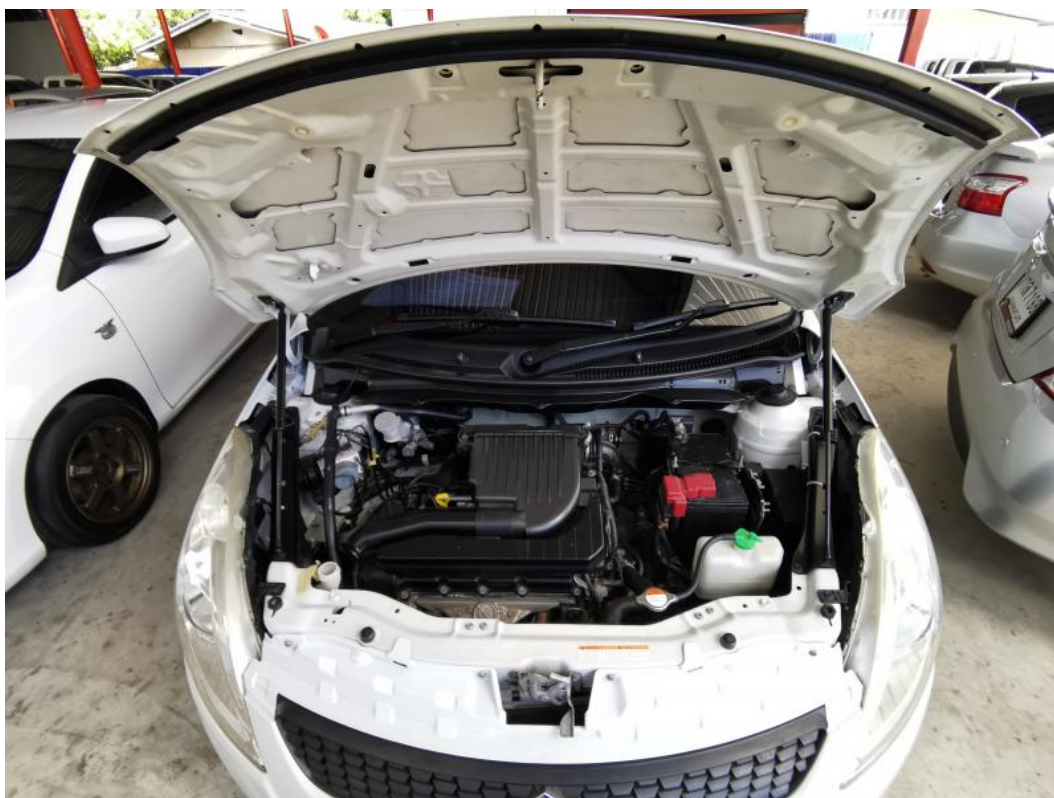
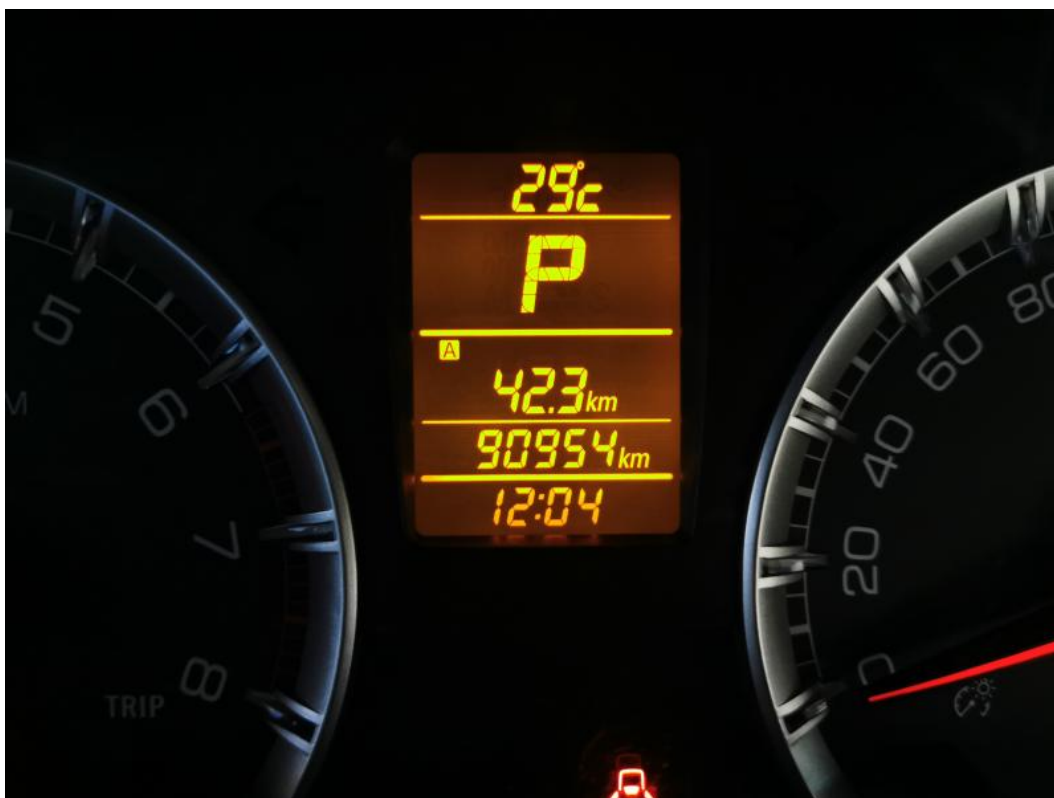
SUZUKI MOTOR (THAILAND) CO.,LTD.  
TYPE HZC72S  
CHASSIS NO. MMSHZC72S00160389  
ENGINE K12BS  
COLOR ZTR C01  
ZFB1C9L14
