U-Car Grading Report

รายงานผลการตรวจเช็คสภาพรถยนต์
ภายใต้การดูแลของสมาคมการประเมินสภาพรถยนต์ประเทศไทย

| รุ่น | TOYOTA VIOS 1.5J | | |
| รุ่นปี | 2013 | เลขไมล์ | 96,302กม. |

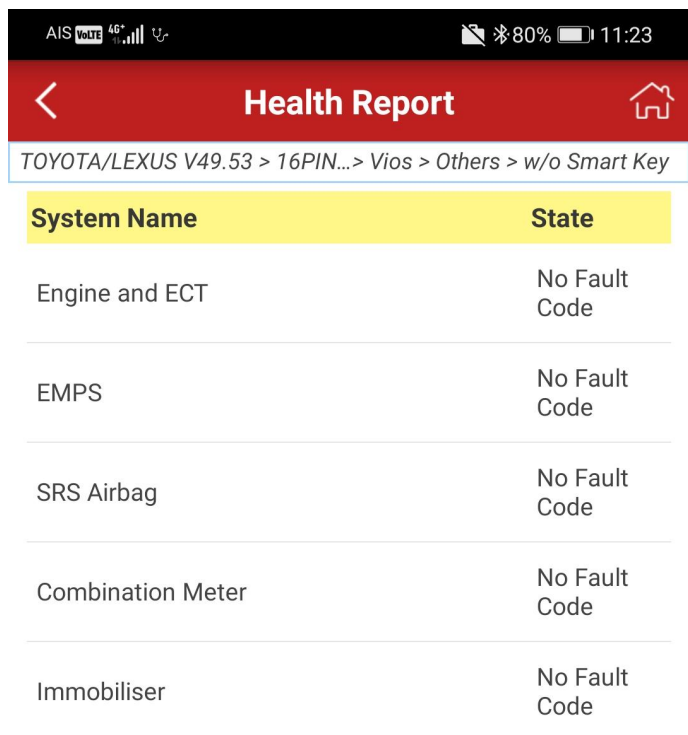
การวินิจฉัย CP 1

Health Report

| System Name | State |
|---|---|
| Engine and ECT | No Fault Code |
| EMPS | No Fault Code |
| SRS Airbag | No Fault Code |
| Combination Meter | No Fault Code |
| Immobiliser | No Fault Code |
