# U-Car Grading Report

หนังสือรับรอง โดย GOO INSPECTION

| รุ่น | TOYOTA REVO 2.4E | | |
| รุ่นปี | 2017 | เลขไมล์ | 137,327กม. |

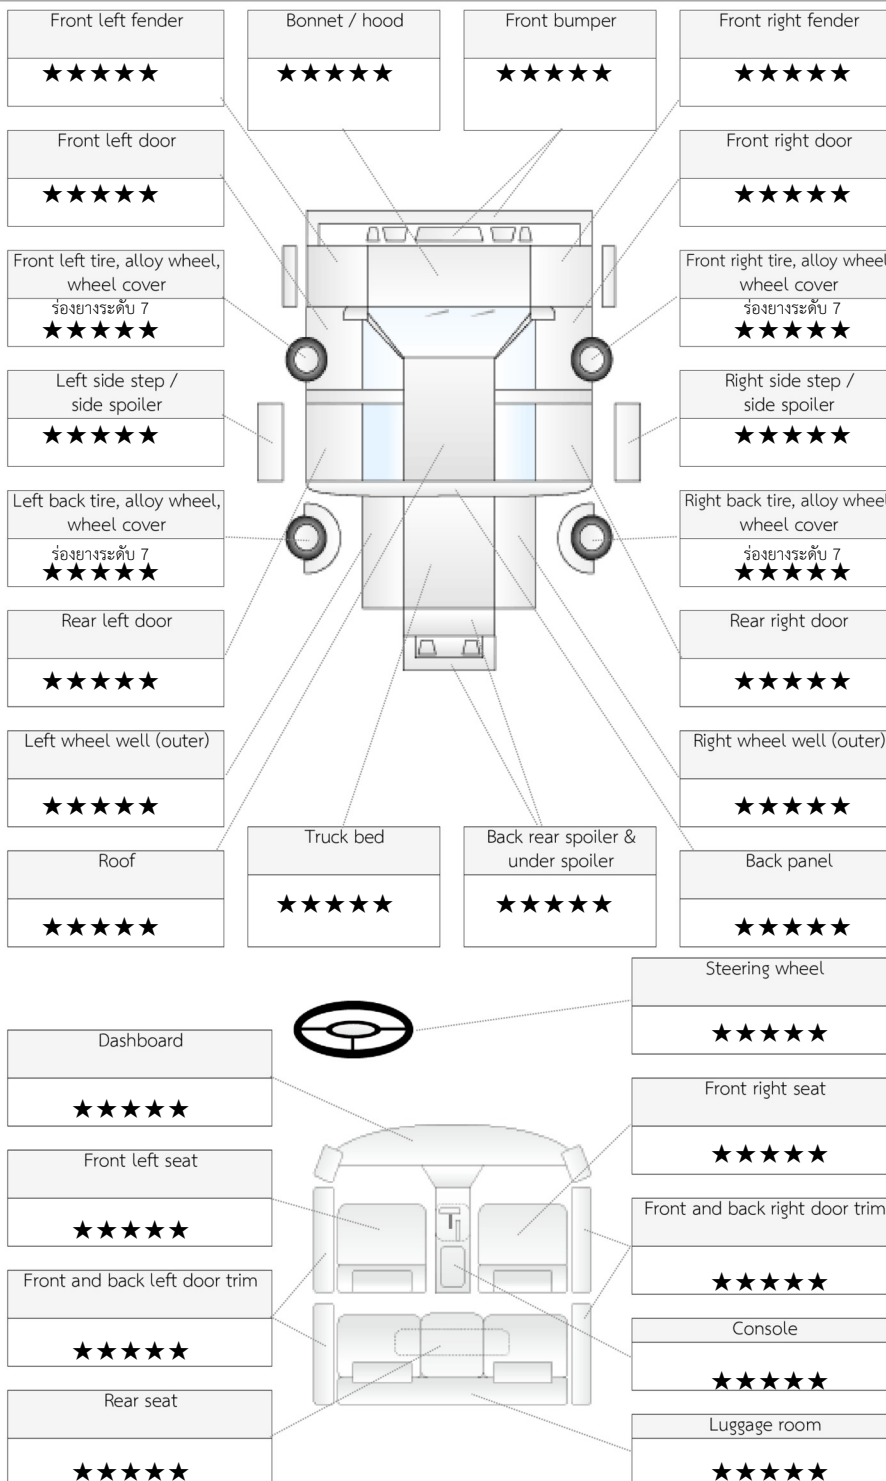
| EXTERIOR/ สภาพภายนอก | INTERIOR/ สภาพภายใน |

[หน้าต่าง]  
กระจกหน้ารถ หินกระเด็น บางส่วน

[ภายใน]  
การขับที่ รอยย่น,รอยขีดข่วน มี  
ตกแตงอื่นๆ รอยขีดข่วน บางส่วน  
Headliner รอยย่น SS
