U-Car Grading Report

รายงานผลการตรวจเช็คสภาพรถยนต์
ภายใต้การดูแลของสมาคมการประเมินสภาพรถยนต์ประเทศไทย

รุ่น	TOYOTA ALTIS 1.8		
สี	Grey	หมายเลขทะเบียน (Plate number)	4กธ7341
รุ่นปี	2015	เลขไมล์	76,531กม.
แบบ	เลขตัวถัง	MR053REH404622463

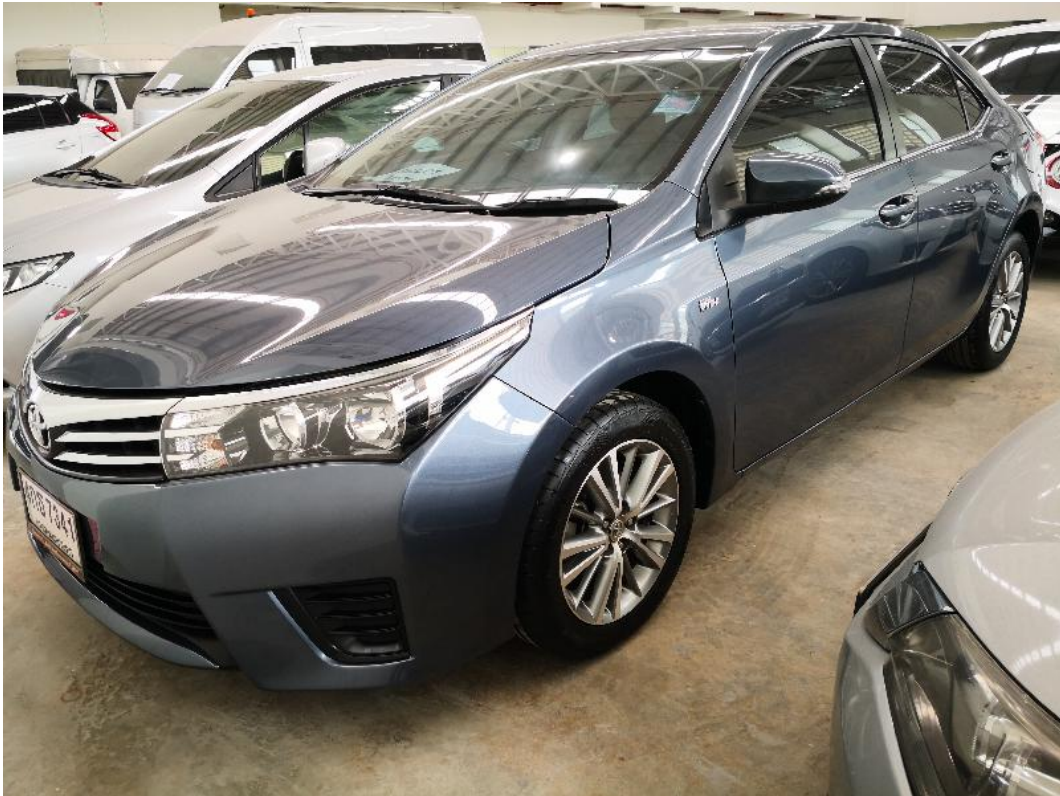
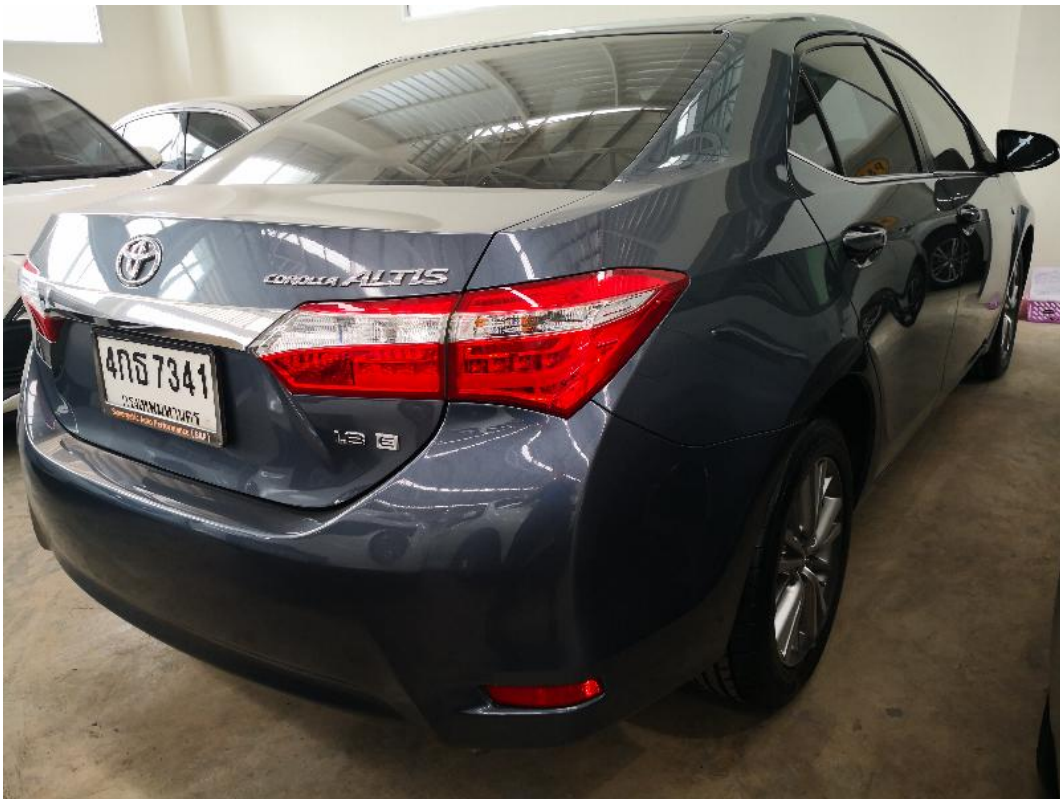
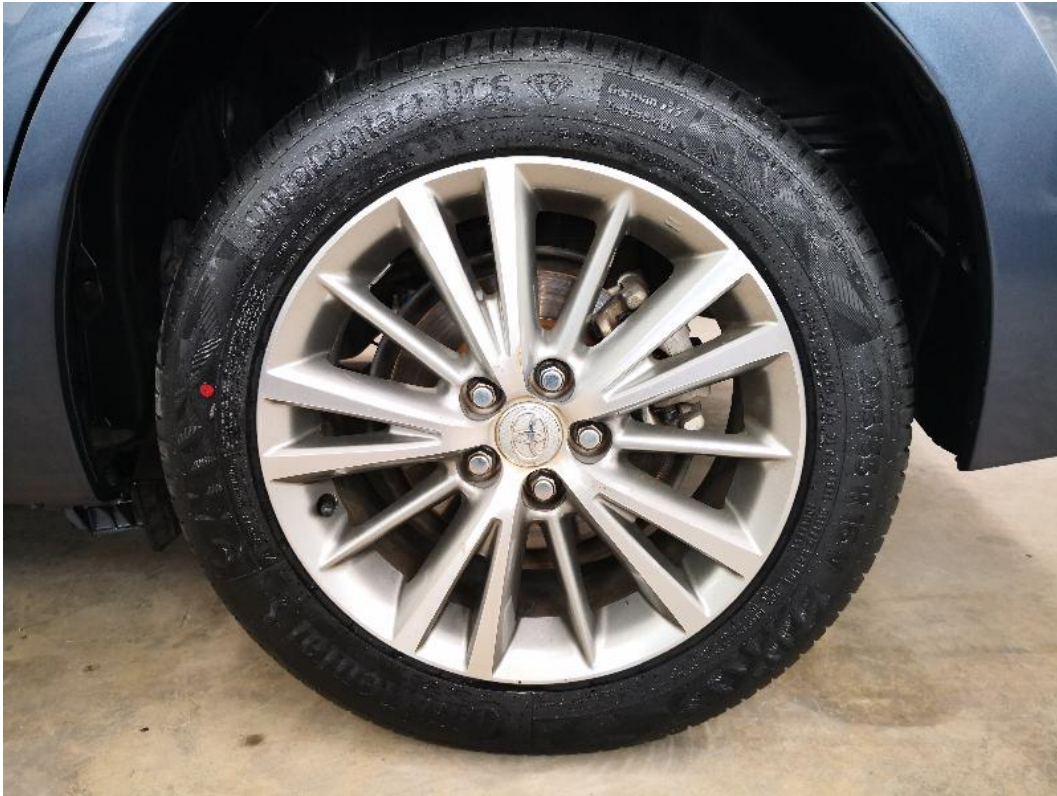
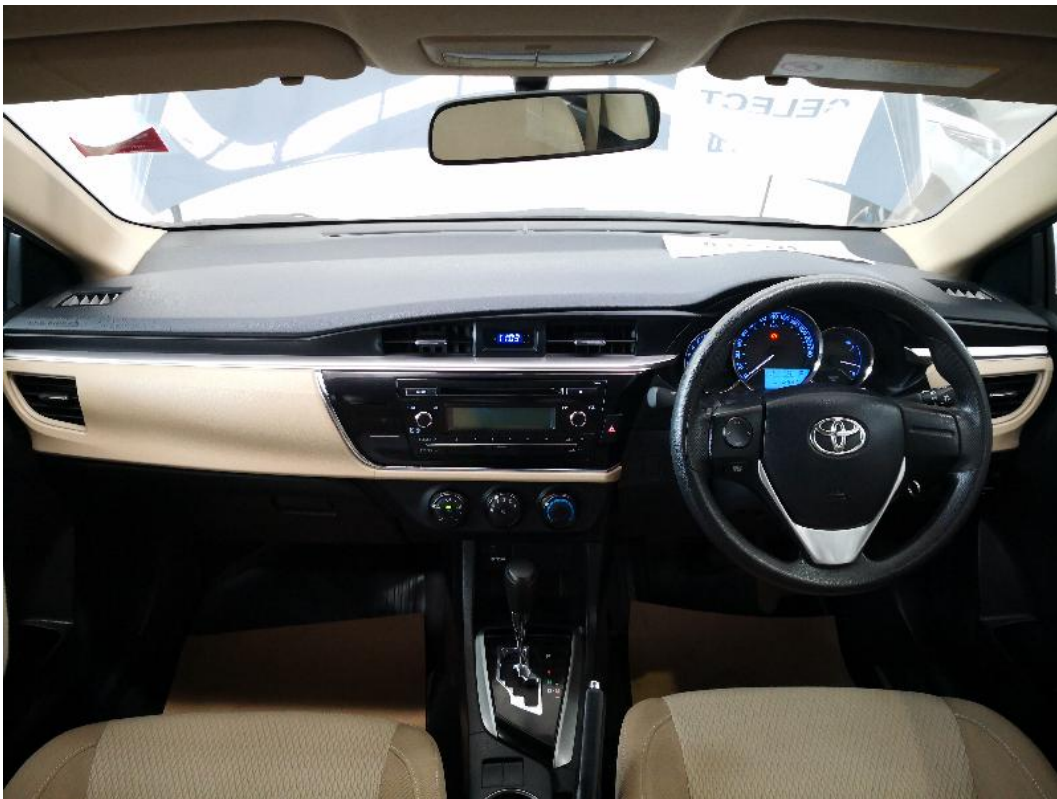
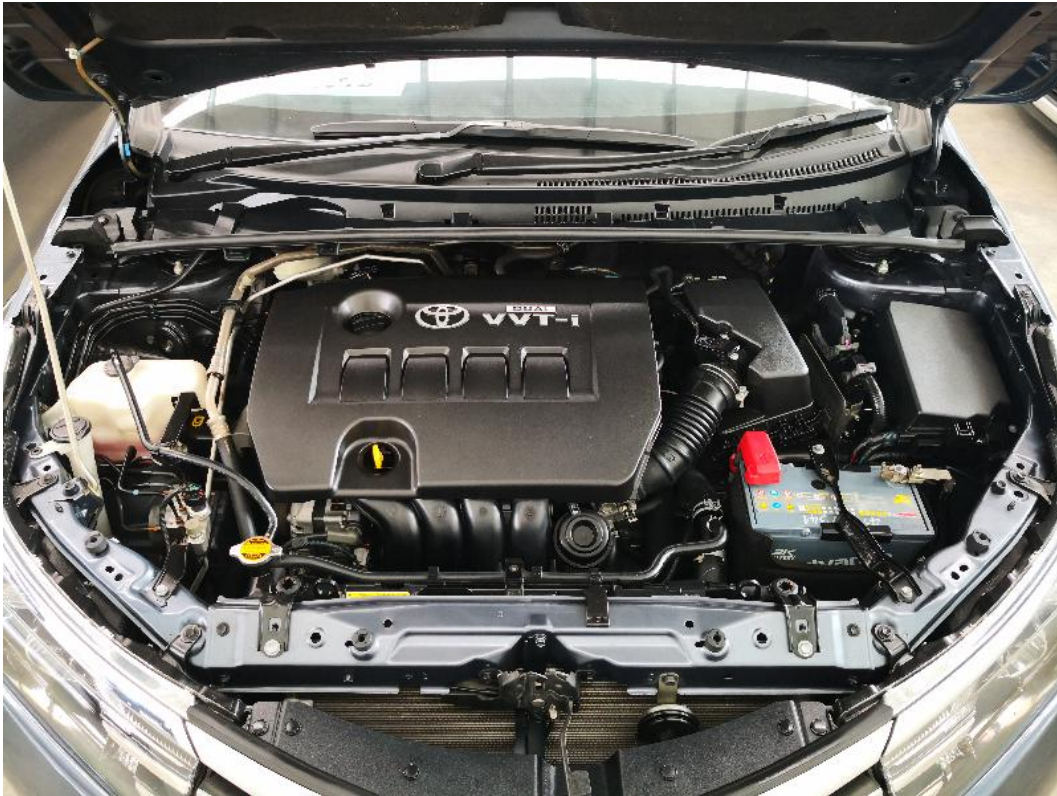
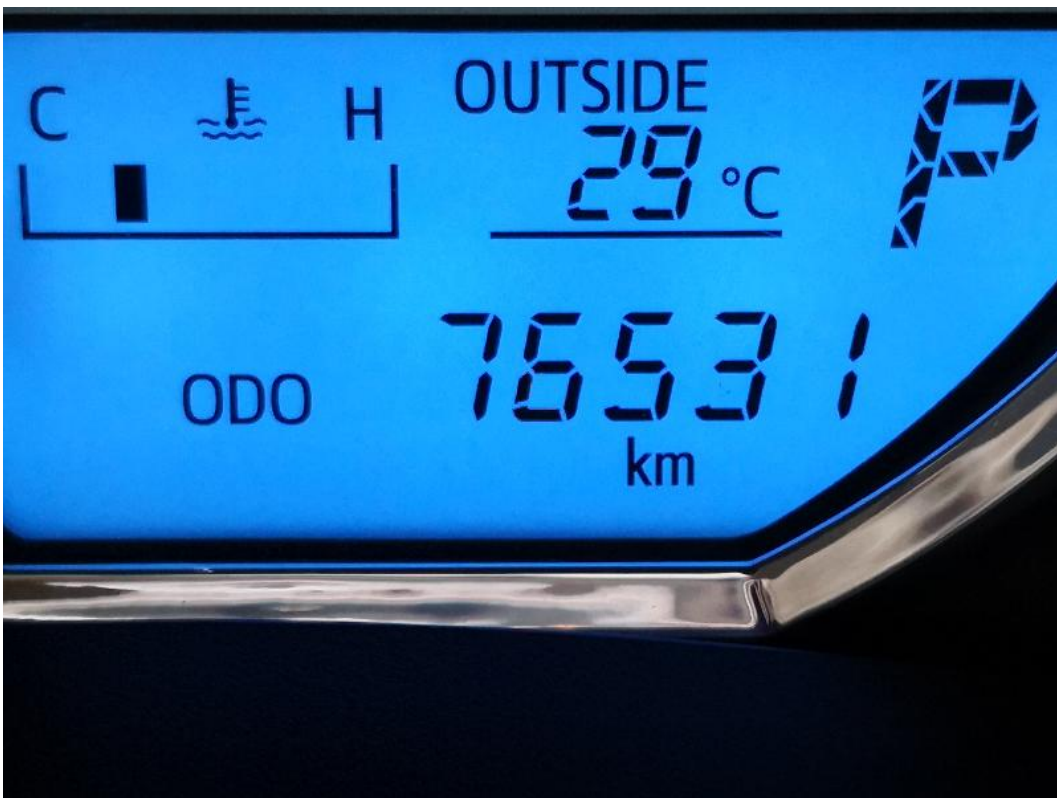
<p>Front left fender ★★★★★</p> <p>Front left tire, alloy wheel, wheel cover ร่องยางระดับ 7 ★★★★★</p> <p>Front left door ★★★★★</p> <p>Left side step / side spoiler ★★★★★</p> <p>Rear left door ★★★★★</p> <p>Left back tire, alloy wheel, wheel cover ร่องยางระดับ 7 ★★★★★</p> <p>Left back fender ★★★★★</p> <p>Roof ★★★★★</p> <p>Dashboard ★★★★★</p> <p>Front left seat ★★★★★</p> <p>Front and back left door trim ★★★★★</p> <p>Rear seat ★★★★★</p>		<p>Bonnet / hood ★★★★★</p> <p>Front bumper ★★★★★</p> <p>Front right fender ★★★★★</p> <p>Front right tire, alloy wheel, wheel cover ร่องยางระดับ 7 ★★★★★</p> <p>Front right door ★★★★★</p> <p>Right side step / side spoiler ★★★★★</p> <p>Rear right door ★★★★★</p> <p>Right front tire, alloy wheel, wheel cover ร่องยางระดับ 7 ★★★★★</p> <p>Right back fender ★★★★★</p> <p>Trunk lid / boot lid ★★★★★</p> <p>Back rear spoiler & under spoiler ★★★★★</p> <p>Back rear bumper ★★★★★</p> <p>Steering wheel ★★★★★</p> <p>Front right seat ★★★★★</p> <p>Front and back right door trim ★★★★★</p> <p>Console ★★★★★</p> <p>Luggage room ★★★★★</p>	<p>[บันทึก] Door handle ถลอก มี กระจกข้างขวา ไฟมัลติฟังก์ชัน บางส่วน</p> <p>[หน้าต่าง] กระจกหน้ารถ ทึบกระเด็น บางส่วน</p> <p>[ภายใน] ตักแต่งอื่นๆ รอยขีดข่วน บางส่วน พื้นพรม คราบ SS</p>

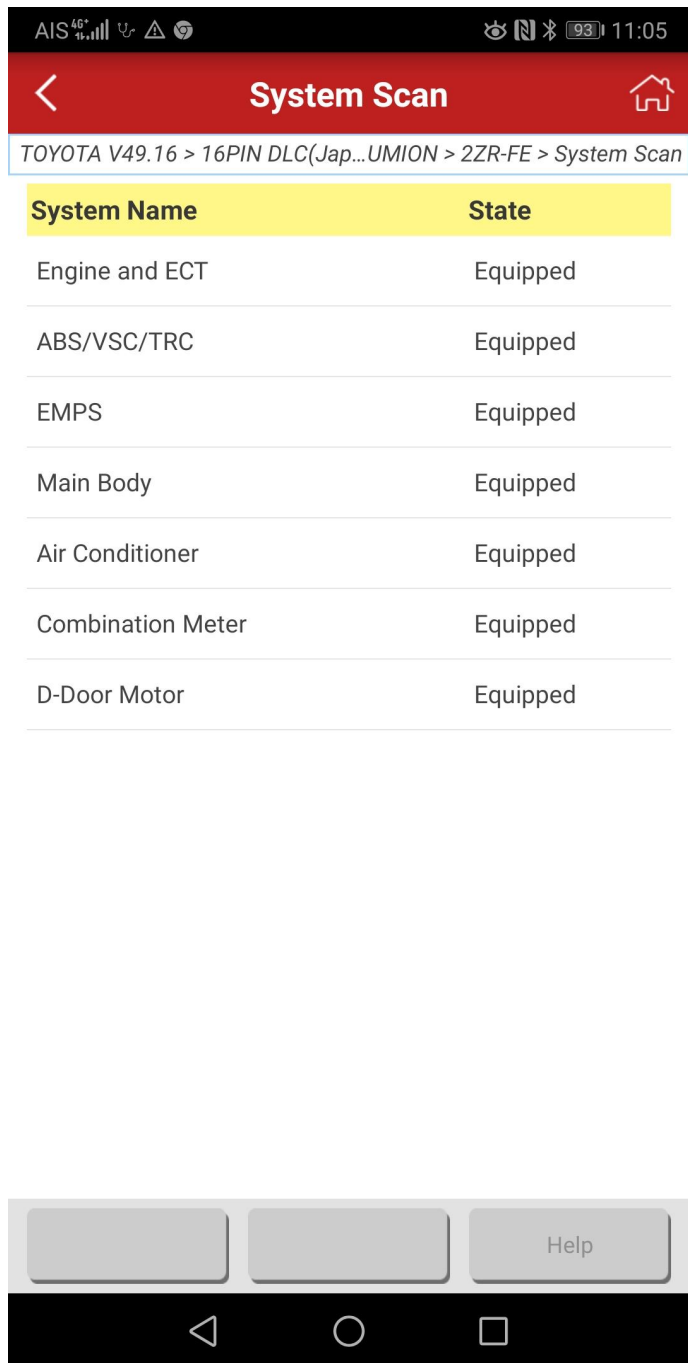
การวินิจฉัย CP 2

< **System Scan** >

TOYOTA V49.16 > 16PIN DLC(Jap...UMION > 2ZR-FE > System Scan

System Name	State
Engine and ECT	Equipped
ABS/VSC/TRC	Equipped
EMPS	Equipped
Main Body	Equipped
Air Conditioner	Equipped
Combination Meter	Equipped
D-Door Motor	Equipped
