# U-Car Grading Report

รายงานผลการตรวจเช็คสภาพรถยนต์  
ภายใต้การดูแลของสมาคมการประเมินสภาพรถยนต์ประเทศญี่ปุ่น

| รุ่น | TOYOTA VIGO CHAMP 2.5 E SMARTCAB PRERUNER | | |
| แบบ | เลขตัวถัง | MR0GR32G909151206 | |

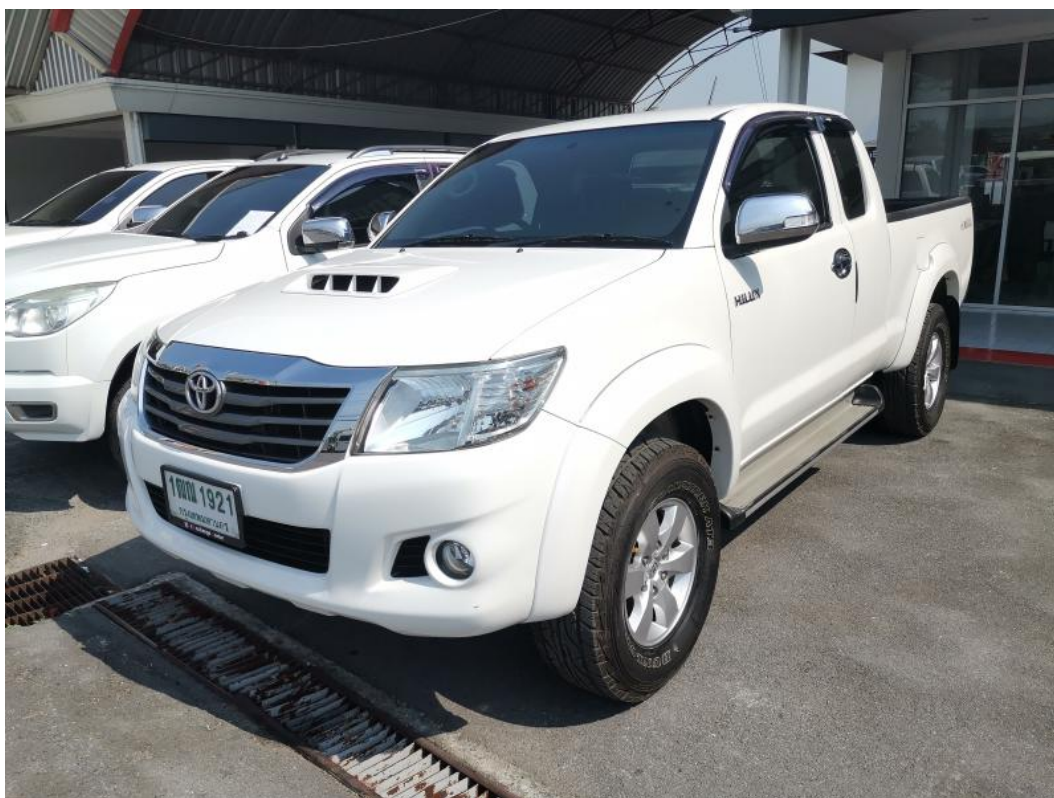
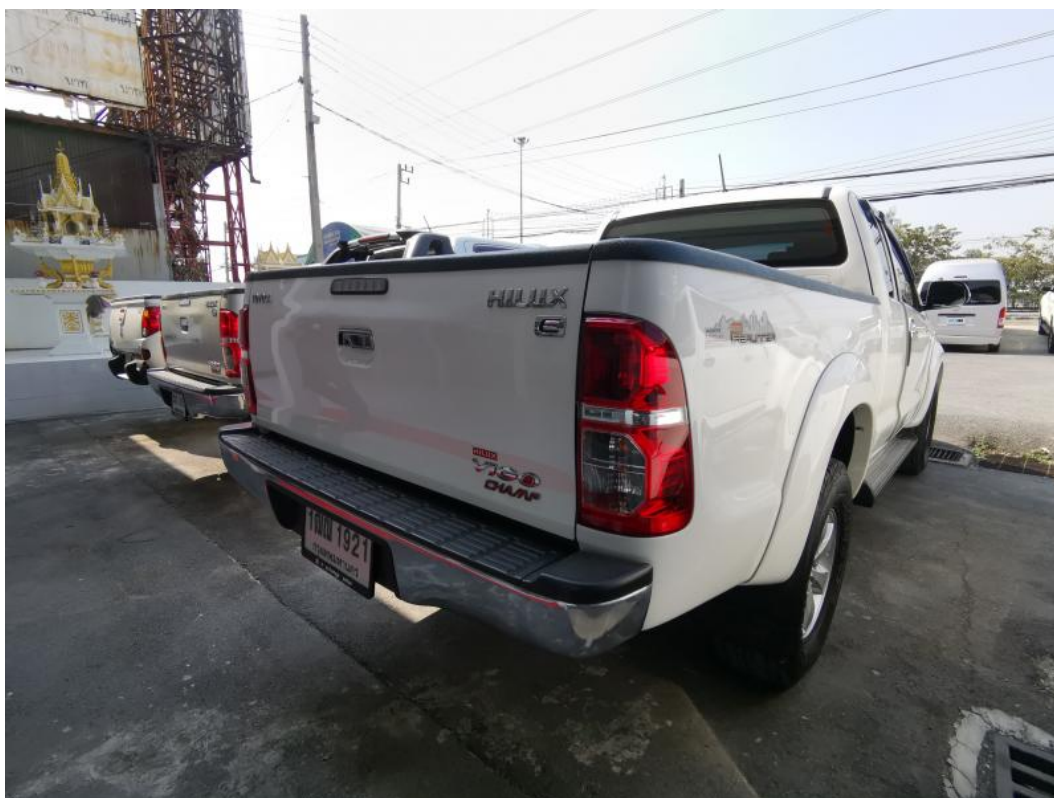
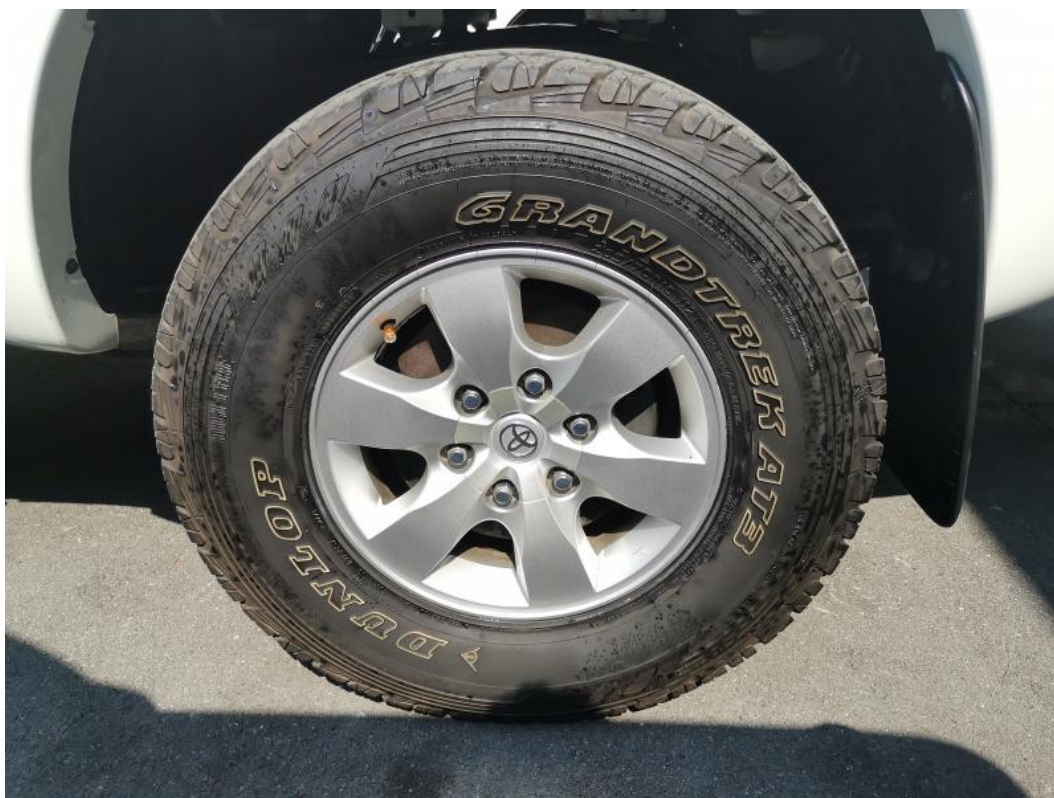
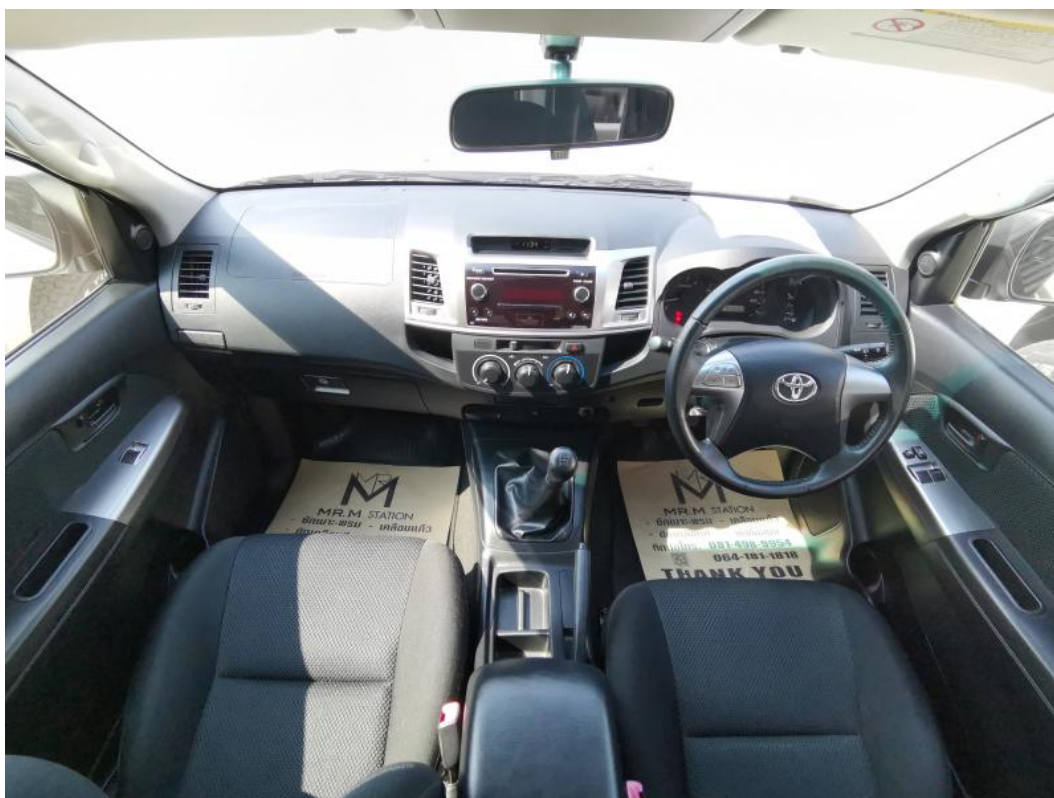
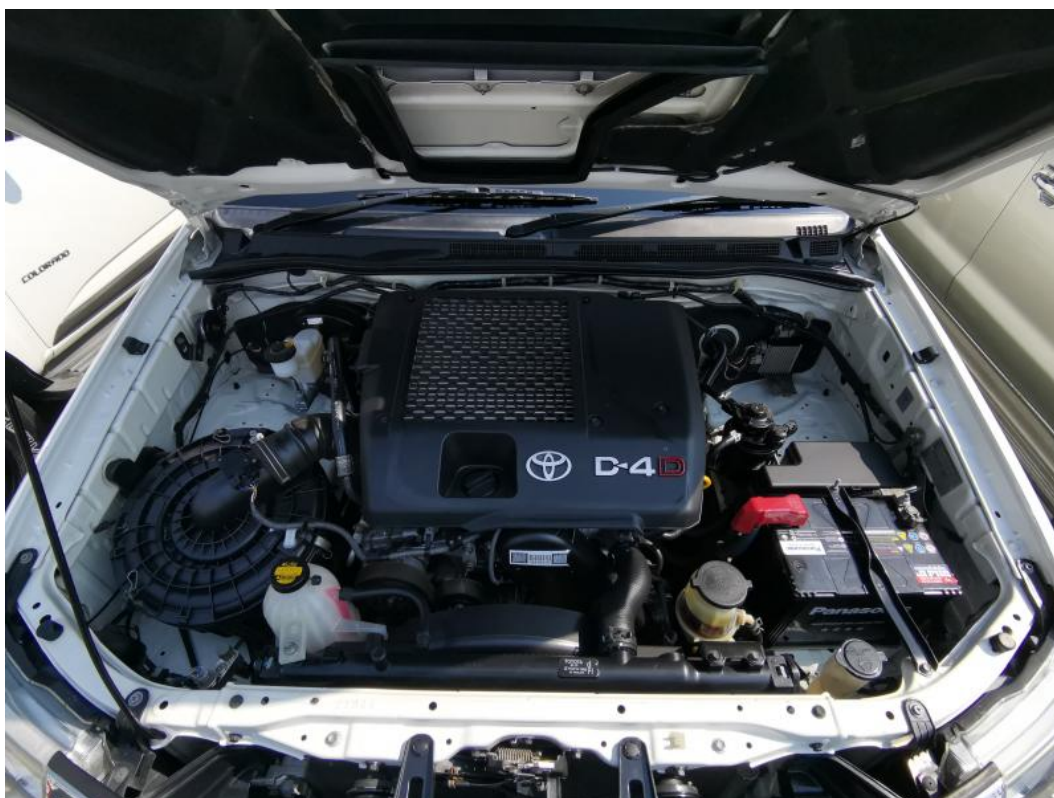
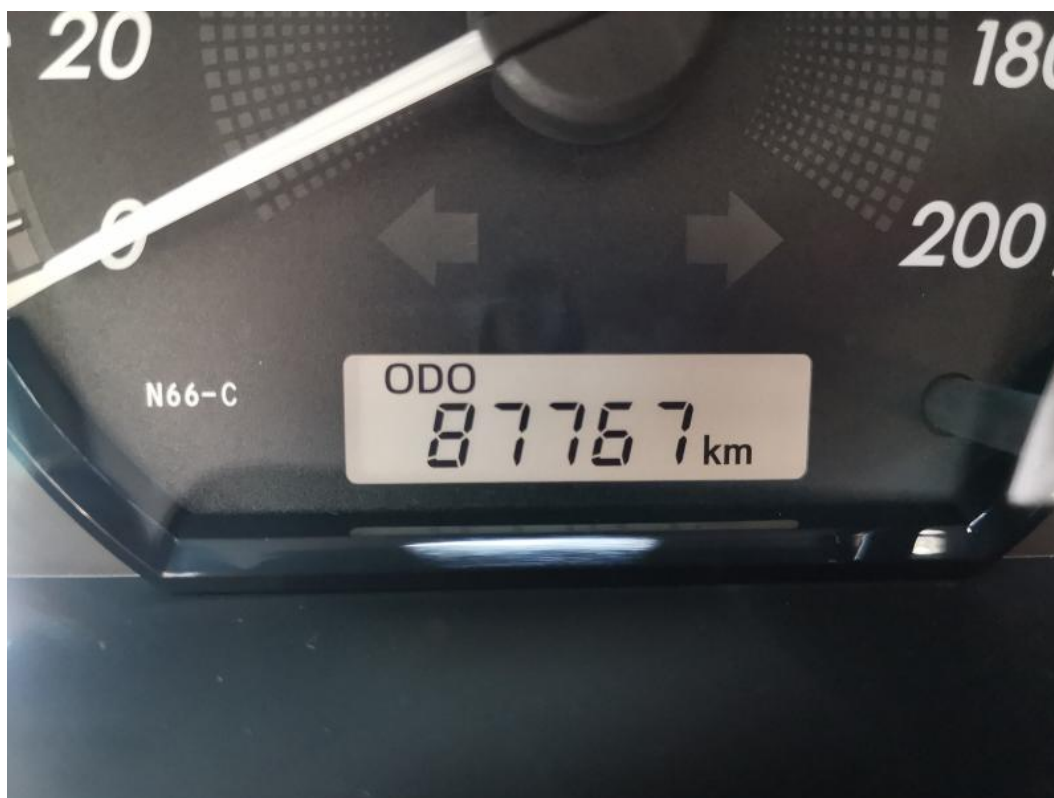
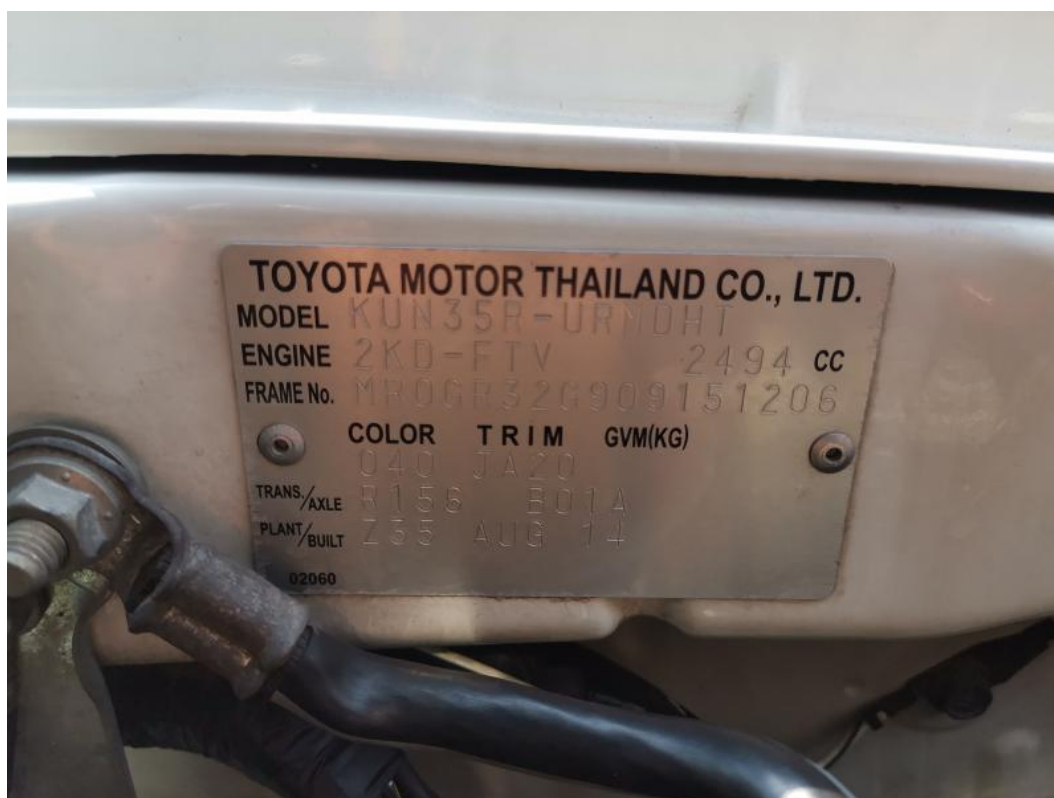
การวินิจฉัย CP 1

| Health Report | |
| TOYOTA V49.41 > 16PIN DLC(Euro...UP > 2009.07-2015.05 > w/VSC | |
| System Name | State |
| Engine | No Fault Code |
| Cruise Control | No Fault Code |
| SRS Airbag | No Fault Code |
