U-Car Grading Report

รายงานผลการตรวจเช็คสภาพรถยนต์
ภายใต้การดูแลของสมาคมการประเมินสภาพรถยนต์ประเทศญี่ปุ่น

รุ่น	HONDA CIVIC 1.8		
สี	Silver	หมายเลขทะเบียน (Plate number)	2กษ4249
รุ่นปี	2008	เลขไมล์	111,735กม.
แบบ	เลขตัวถัง	MRHFD16508P603702

เครื่องยนต์	สภาพดี
วันที่ตรวจสอบ	2019/10/15
สาขา	Car 2 Hand
ที่อยู่

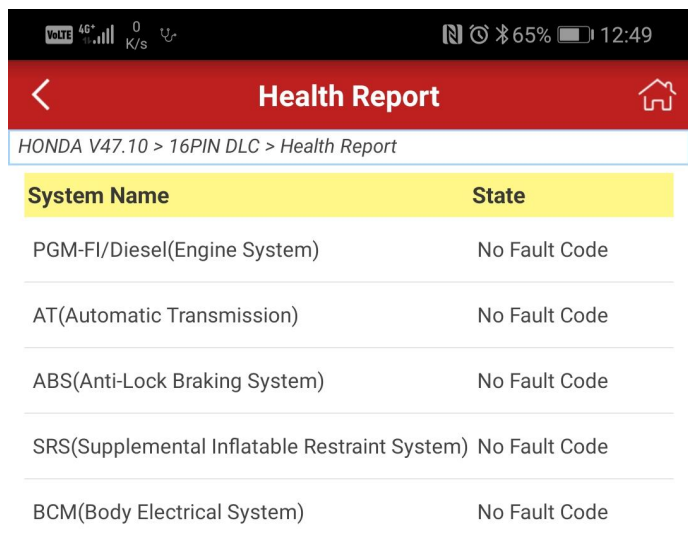
การวินิจฉัย CP 1

Health Report

HONDA V47.10 > 16PIN DLC > Health Report

System Name	State
PGM-FI/Diesel(Engine System)	No Fault Code
AT(Automatic Transmission)	No Fault Code
ABS(Anti-Lock Braking System)	No Fault Code
SRS(Supplemental Inflatable Restraint System)	No Fault Code
BCM(Body Electrical System)	No Fault Code
