U-Car Grading Report

U-car Grading Report

รุ่น	TOYOTA REVO 2.4G		
สี	White	หมายเลขทะเบียน (Plate number)	5กญ7316
รุ่นปี	2016	เลขไมล์	69,283กม.
แบบ	เลขตัวถัง	MR0GB8DD901319929

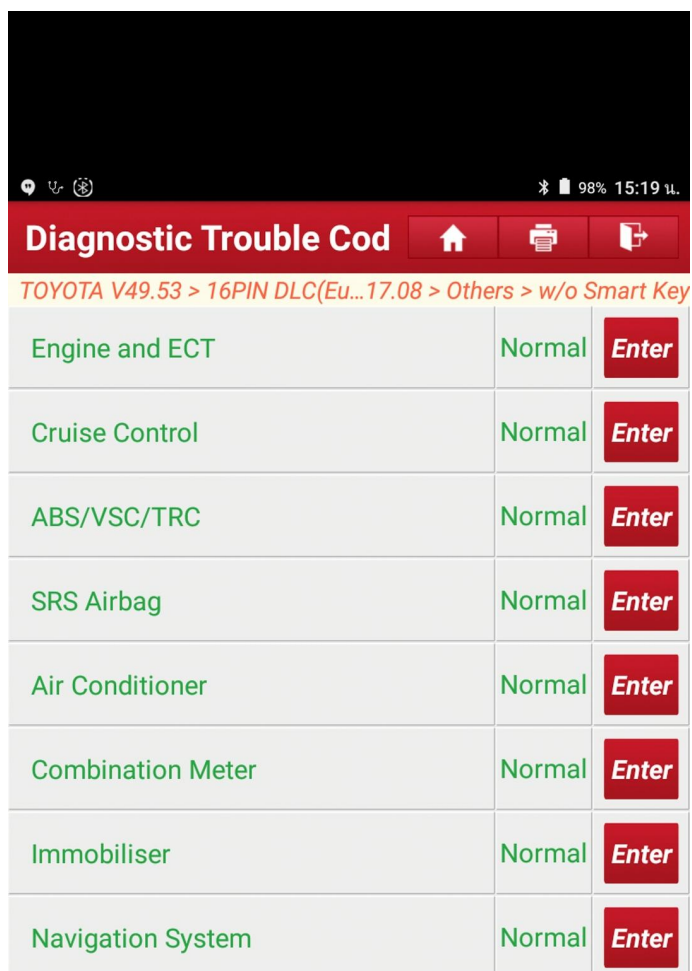
การวินิจฉัย CP 1

TOYOTA V49.53 > 16PIN DLC(Eu...17.08 > Others > w/o Smart Key

Engine and ECT	Normal	Enter
Cruise Control	Normal	Enter
ABS/VSC/TRC	Normal	Enter
SRS Airbag	Normal	Enter
Air Conditioner	Normal	Enter
Combination Meter	Normal	Enter
Immobiliser	Normal	Enter
Navigation System	Normal	Enter
