# U-Car Grading Report

รายงานผลการตรวจเช็คสภาพรถยนต์  
ภายใต้การดูแลของสมาคมการประเมินสภาพรถยนต์ประเทศญี่ปุ่น

| รุ่น | SUZUKI SWIFT | | |

| วันที่ตรวจสอบ | 2018/11/26 |

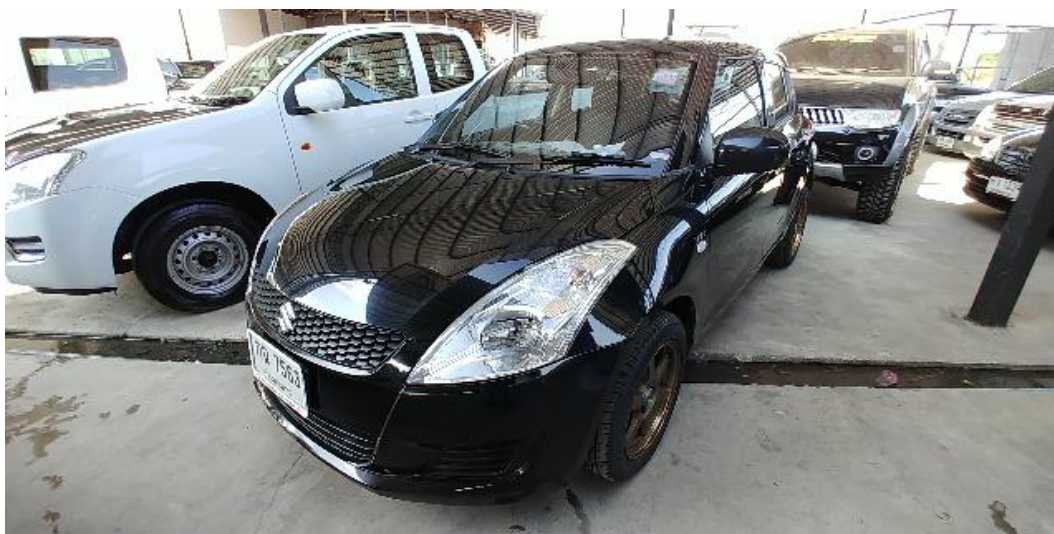
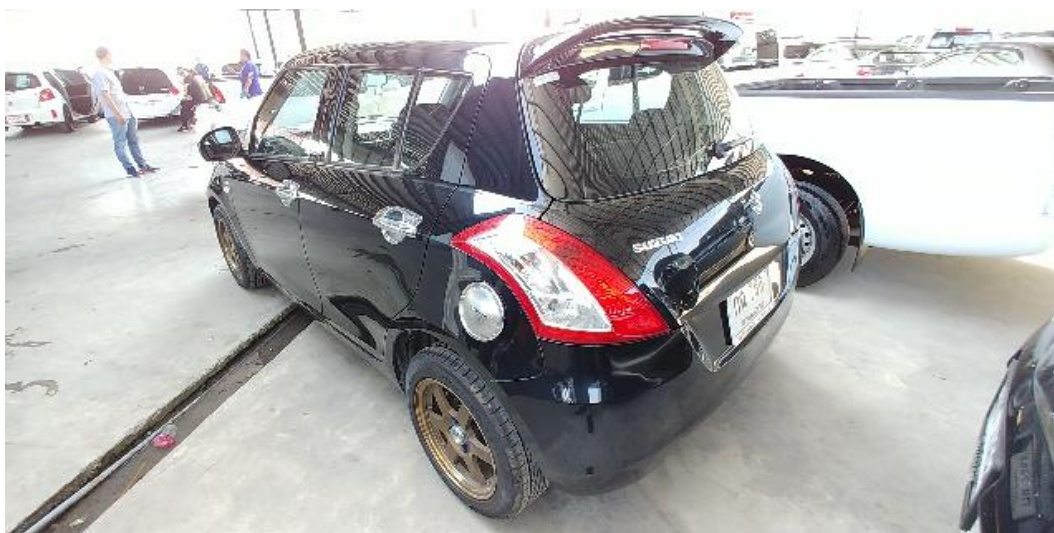
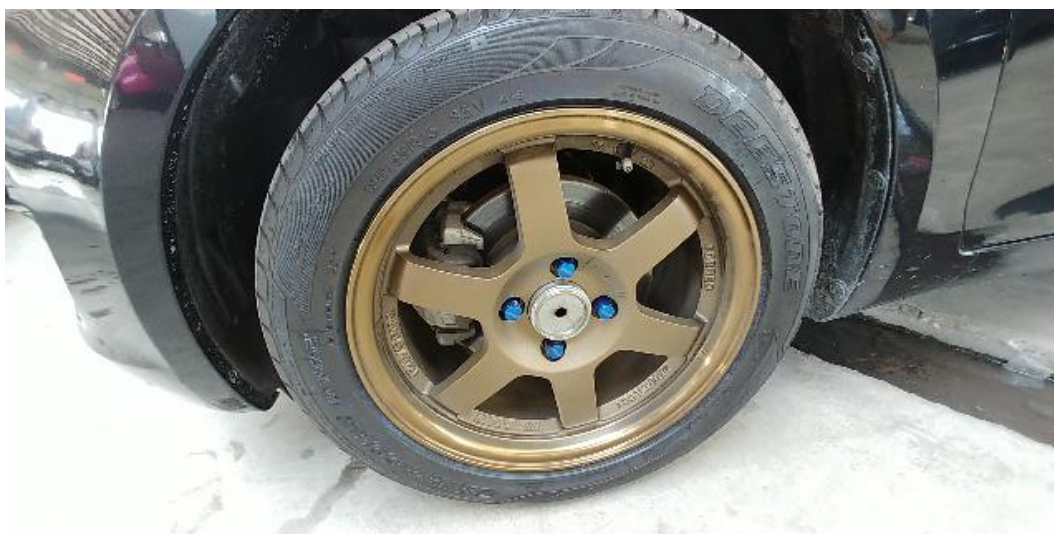
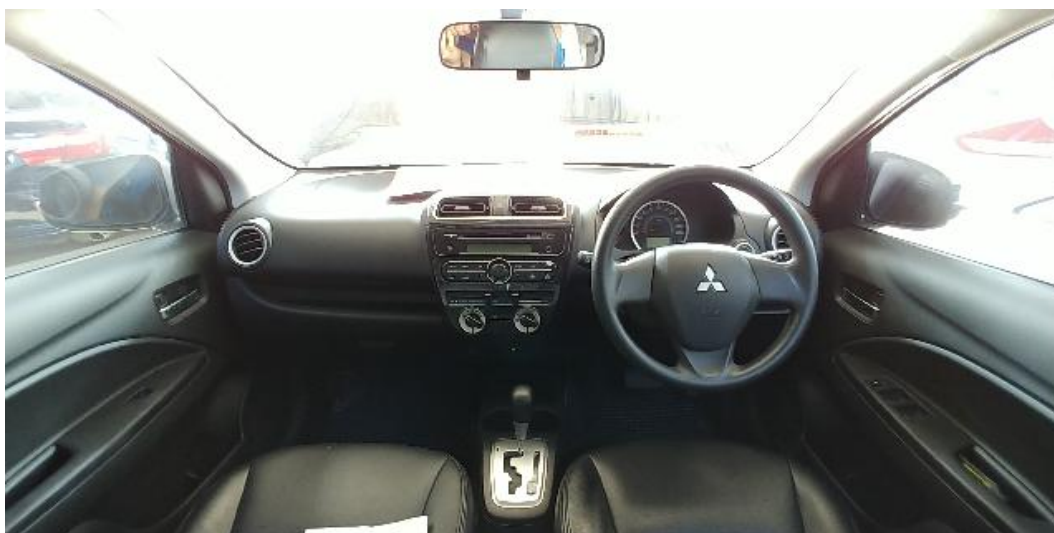
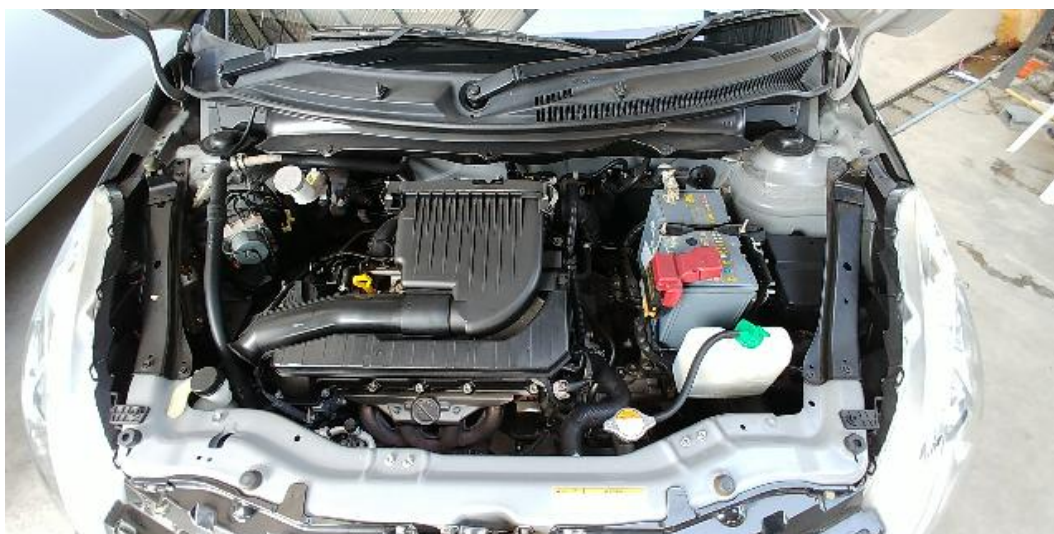
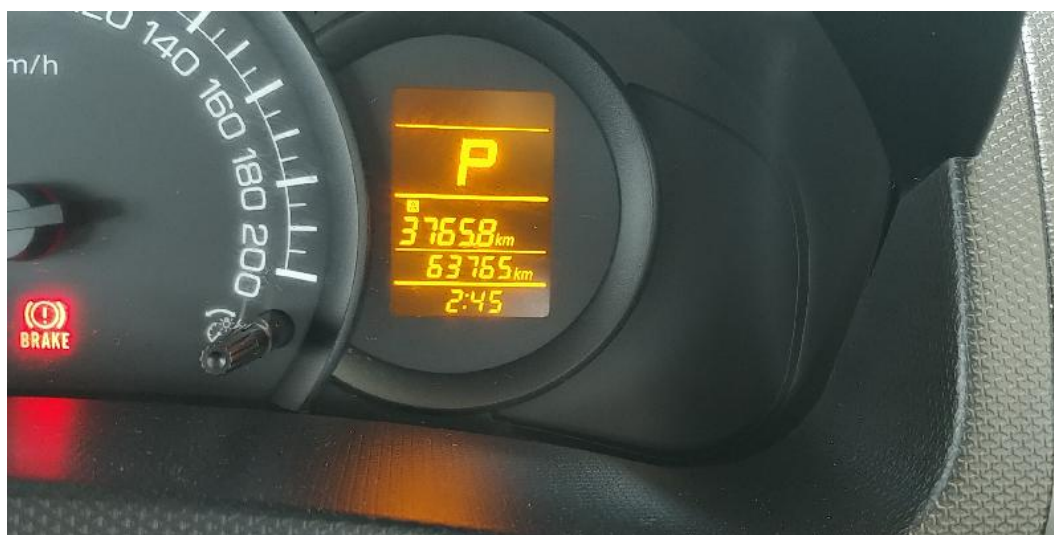
**[บันทึก]**  
กระจกข้างซ้าย ไม้รอยขีดข่วน บางส่วน  
กระจกข้างขวา ไม้รอยขีดข่วน บางส่วน

**[หน้าต่าง]**  
กระจกหน้ารถ หินกระเด็น บางส่วน

**[ภายใน]**  
การขับขี่ รอยย่น,รอยขีดข่วน มี  
ตกแต่งอื่นๆ รอยขีดข่วน บางส่วน  
พื้นพรม รอยย่น S
