U-Car Grading Report

U-car Grading Report

รุ่น	TOYOTA TOYOTA HILUX VIGO		
สี	White		
รุ่นปี	2012	เลขไมล์	100,793กม.
แบบ	เลขตัวถัง	MR0ER39G107566237

ภายนอก	★★★★★
ภายใน	★★★★☆
โครงสร้าง	สภาพดีเยี่ยม
เครื่องยนต์	สภาพดี
วันที่ตรวจสอบ	2018/12/1
สาขา	Teerathud wattanakun Co.,Ltd.
ที่อยู่

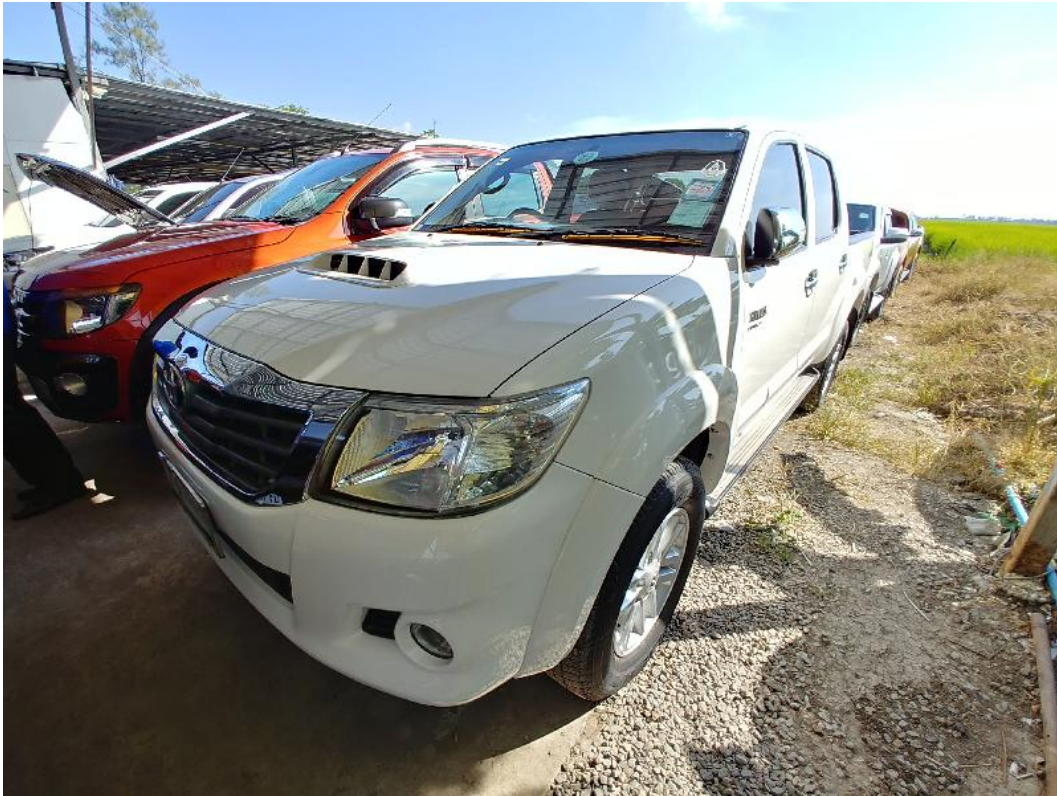
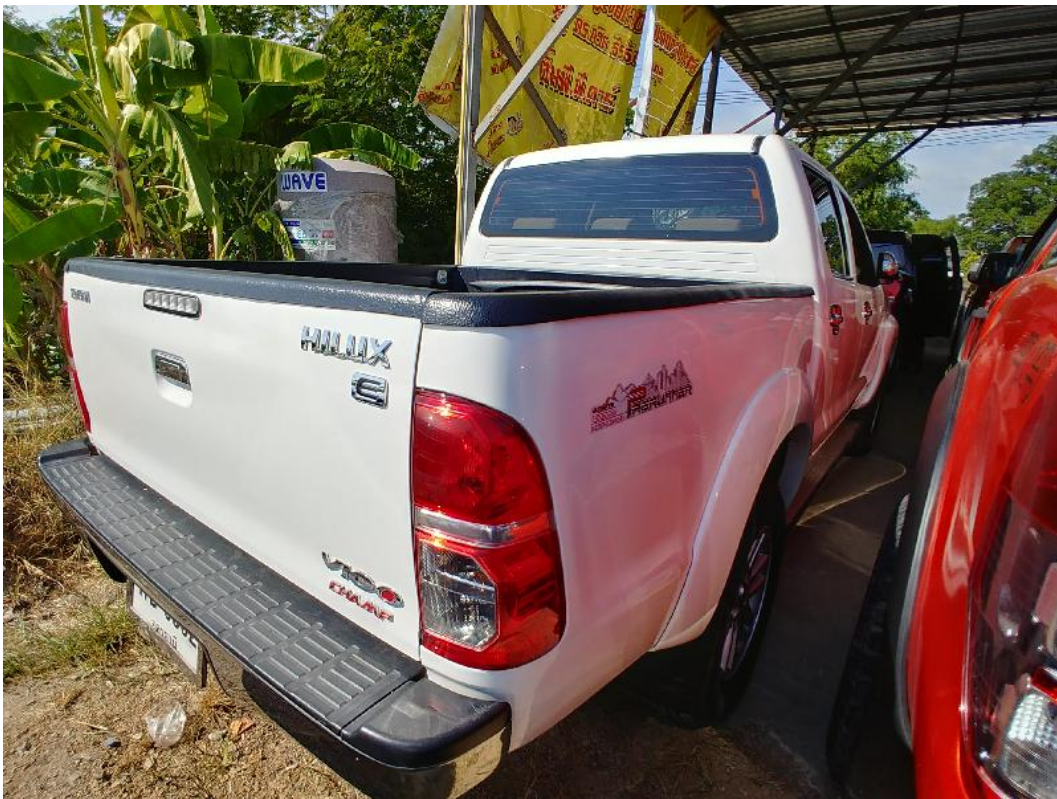
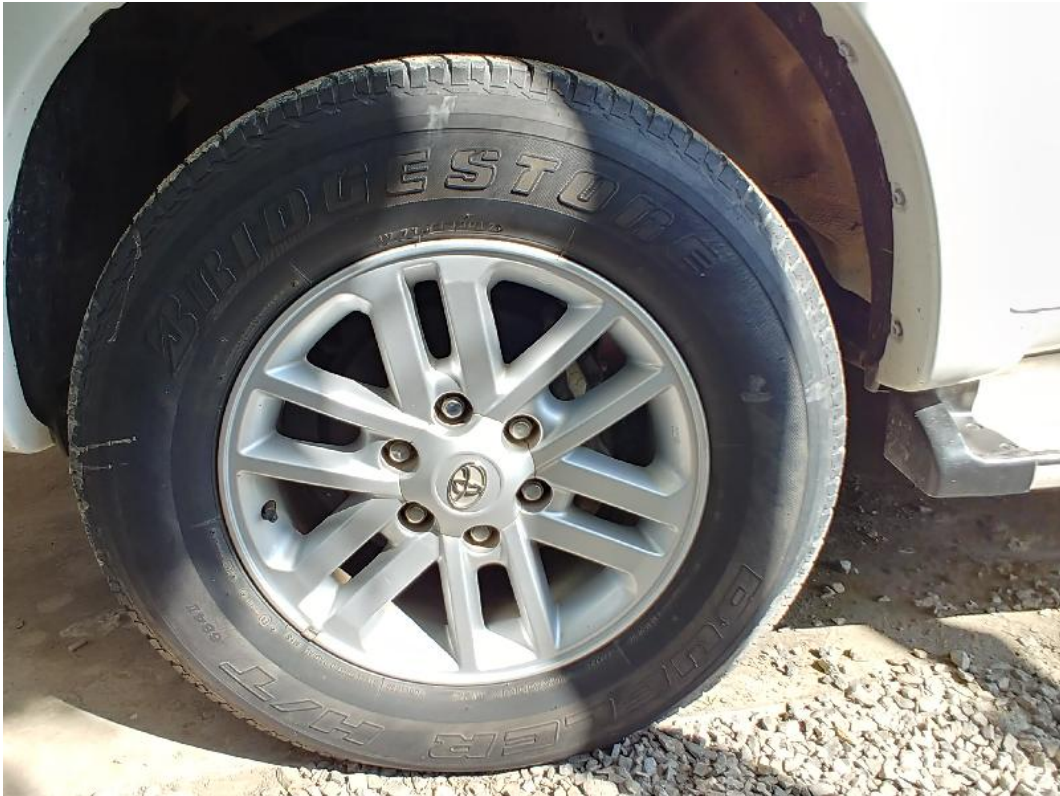
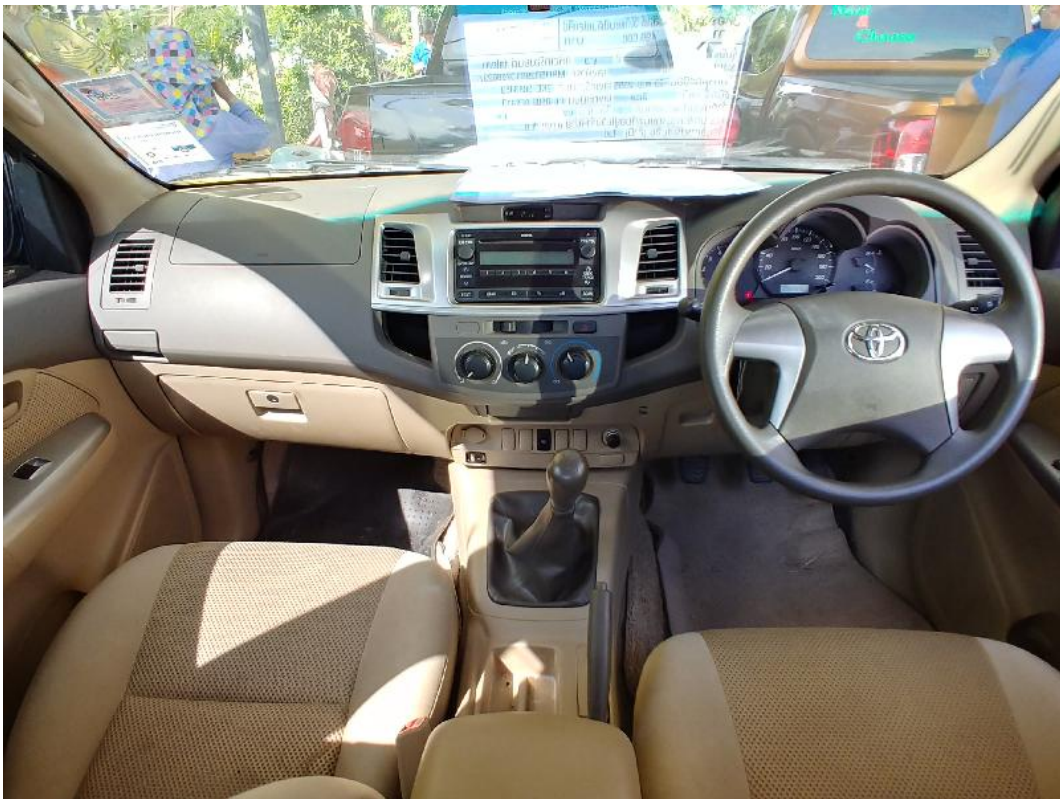
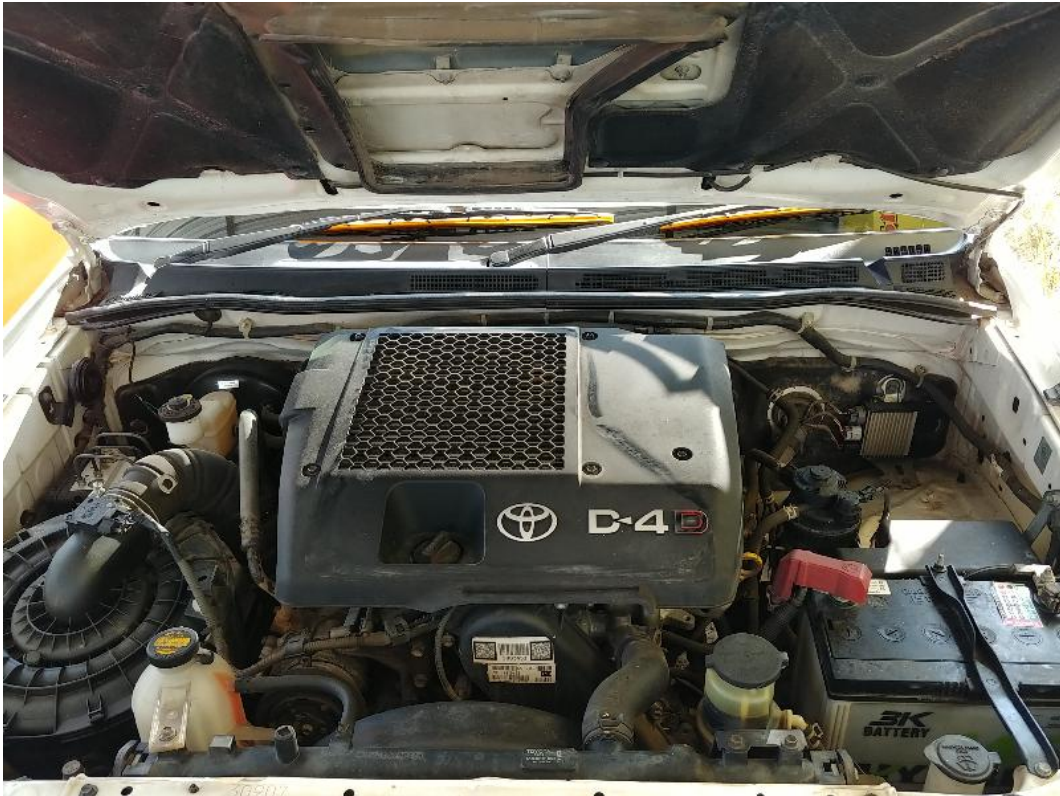
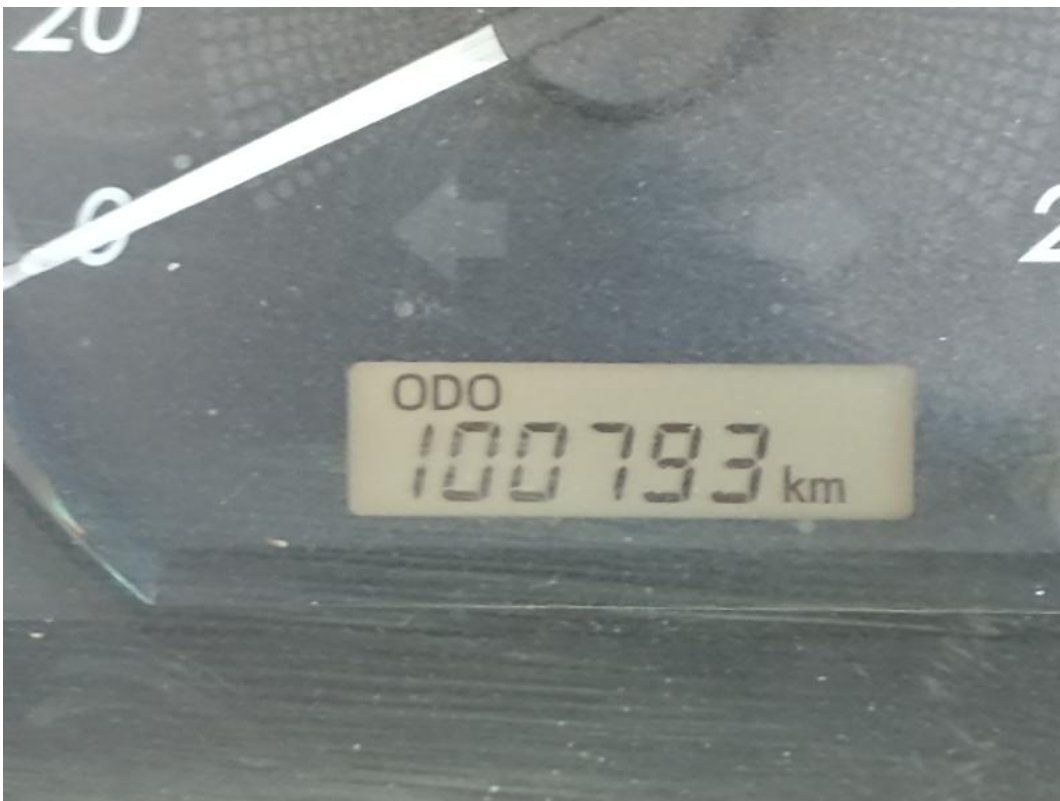
[บันทึก]
ทำสีใหม่ด้วยสีเดิม

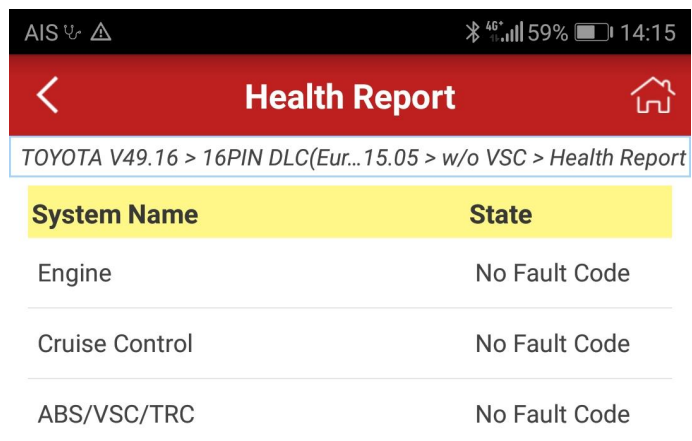
Health Report

TOYOTA V49.16 > 16PIN DLC(Eur...15.05 > w/o VSC > Health Report

System Name	State
Engine	No Fault Code
Cruise Control	No Fault Code
ABS/VSC/TRC	No Fault Code
