# U-Car Grading Report

# U-car Grading Report

รุ่น	TOYOTA Vios 1.5 E		
สี	Grey		
รุ่นปี	2014	เลขไมล์	144,767กม.
แบบ	เลขตัวถัง	MR2BT9F3501153529

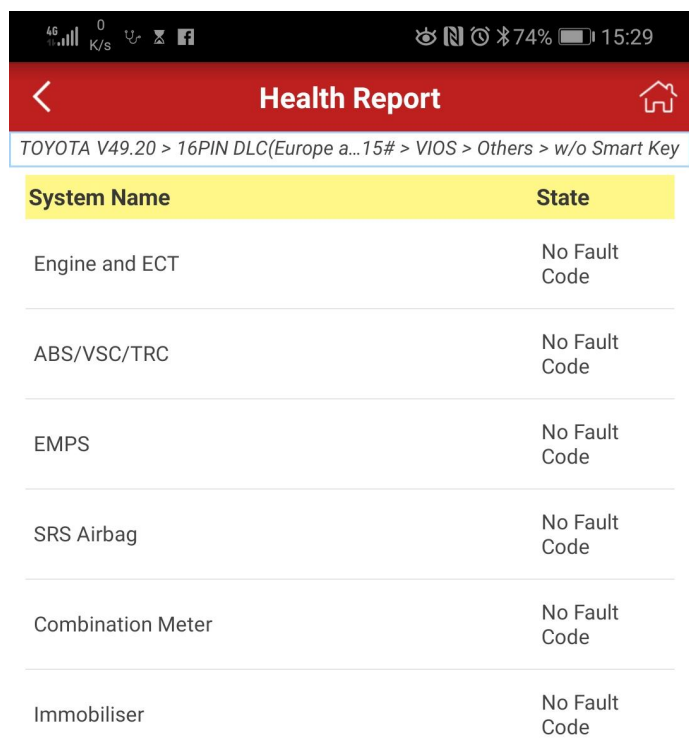
System Name	State
Engine and ECT	No Fault Code
ABS/VSC/TRC	No Fault Code
EMPS	No Fault Code
SRS Airbag	No Fault Code
Combination Meter	No Fault Code
Immobiliser	No Fault Code
