# U-Car Grading Report

หนังสือรับรอง โดย GOO INSPECTION

| รุ่น | BMW SIRIES 5 520 D | | |

| วันที่ตรวจสอบ | 2021/11/22 |

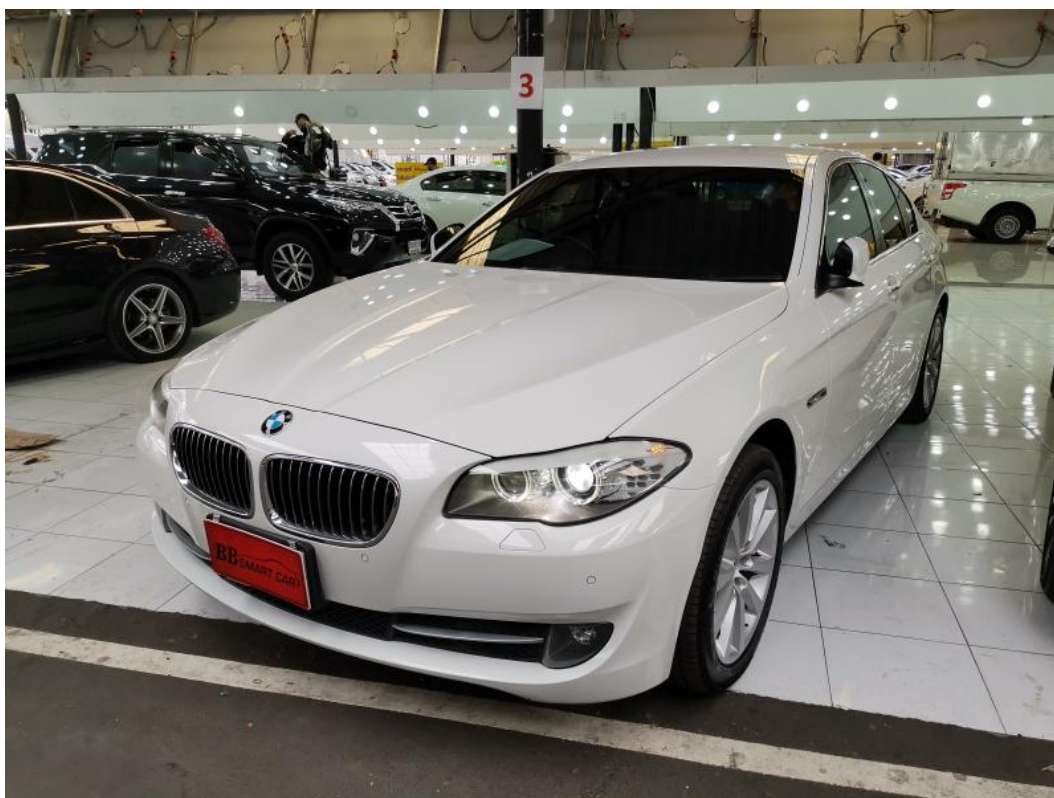
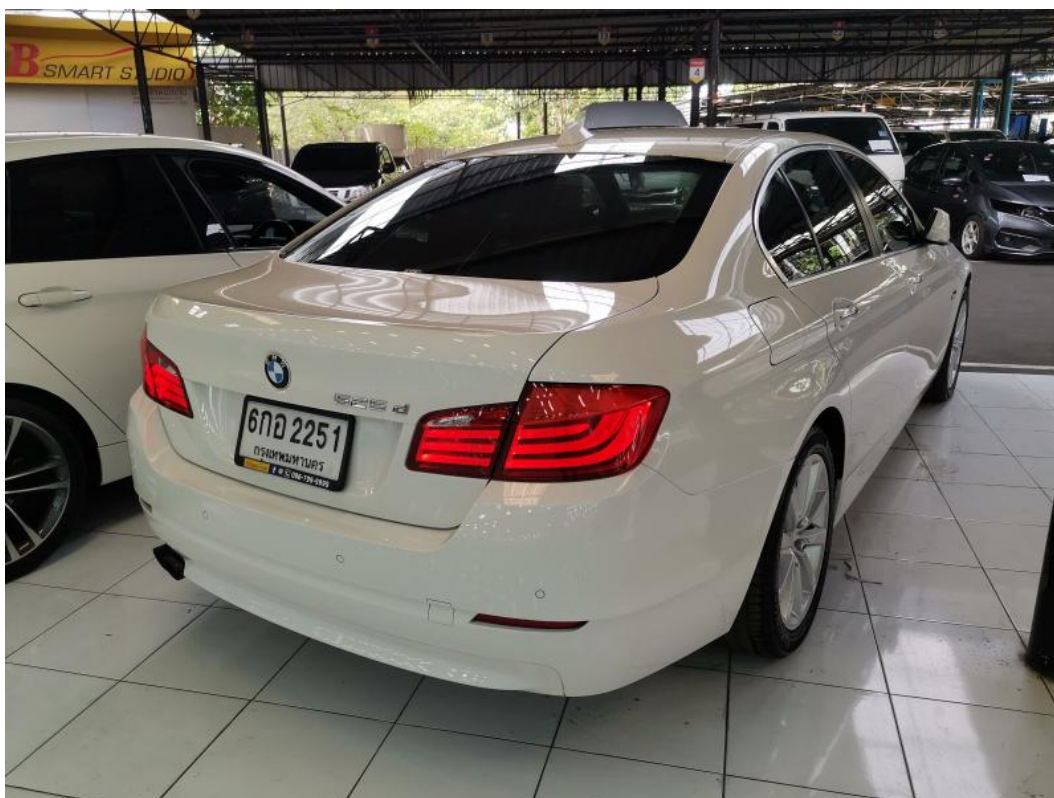
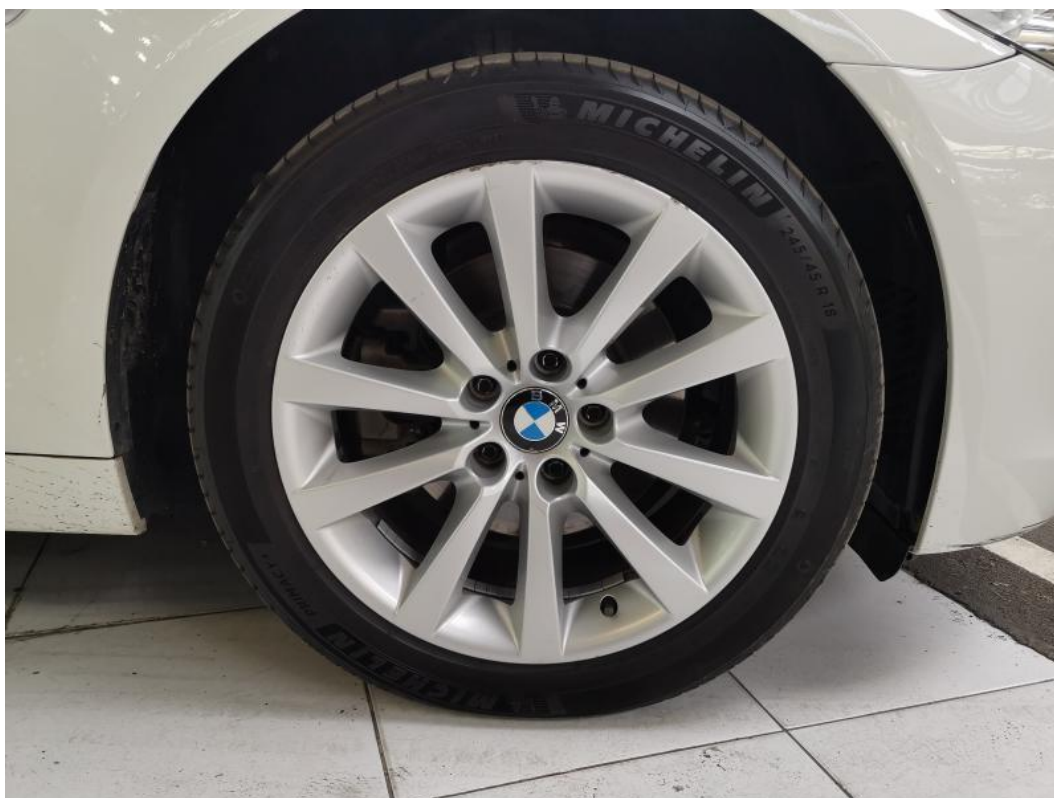
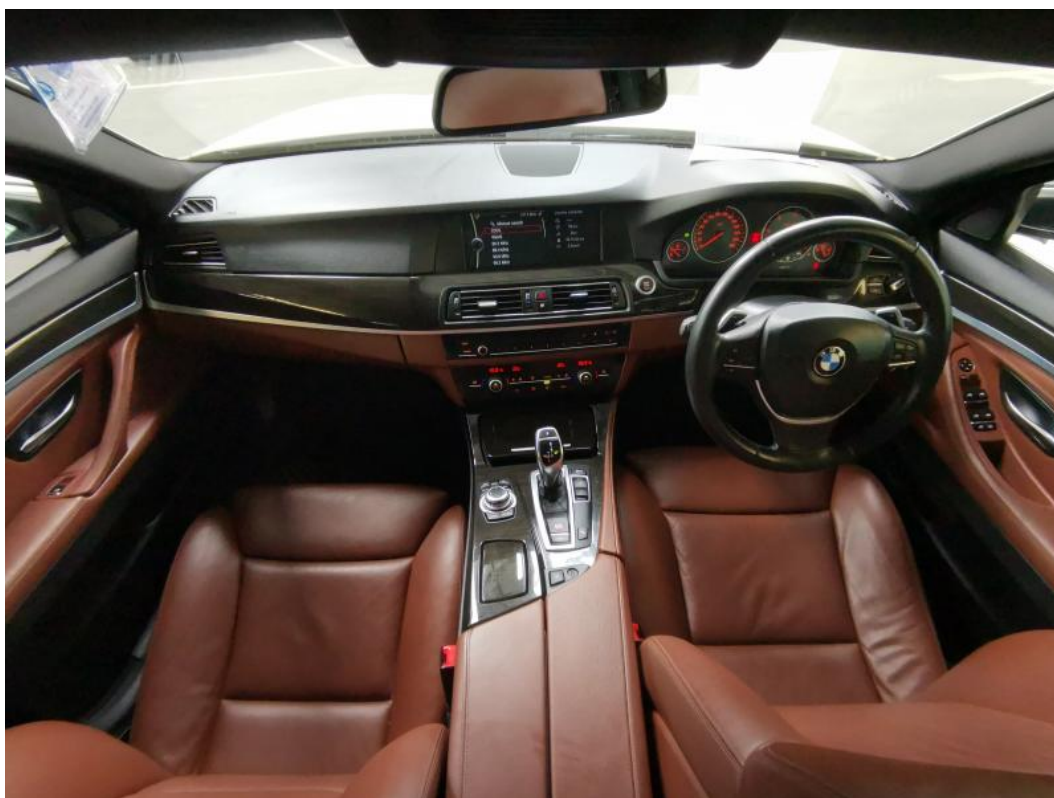
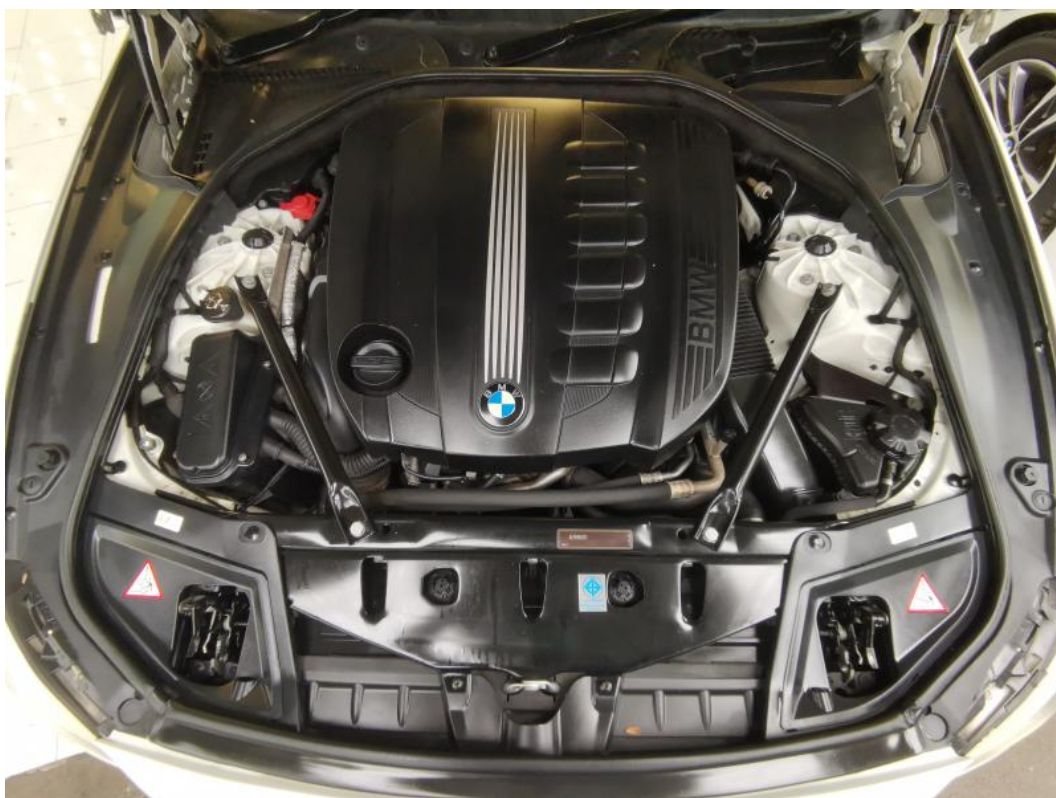
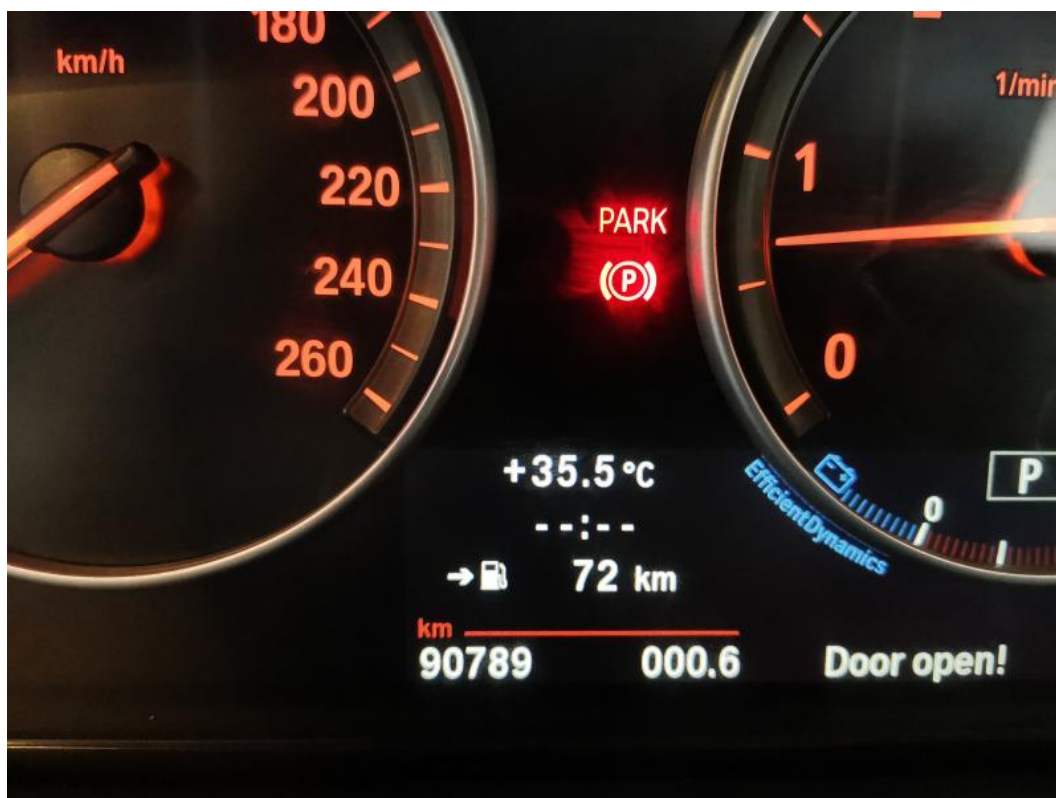
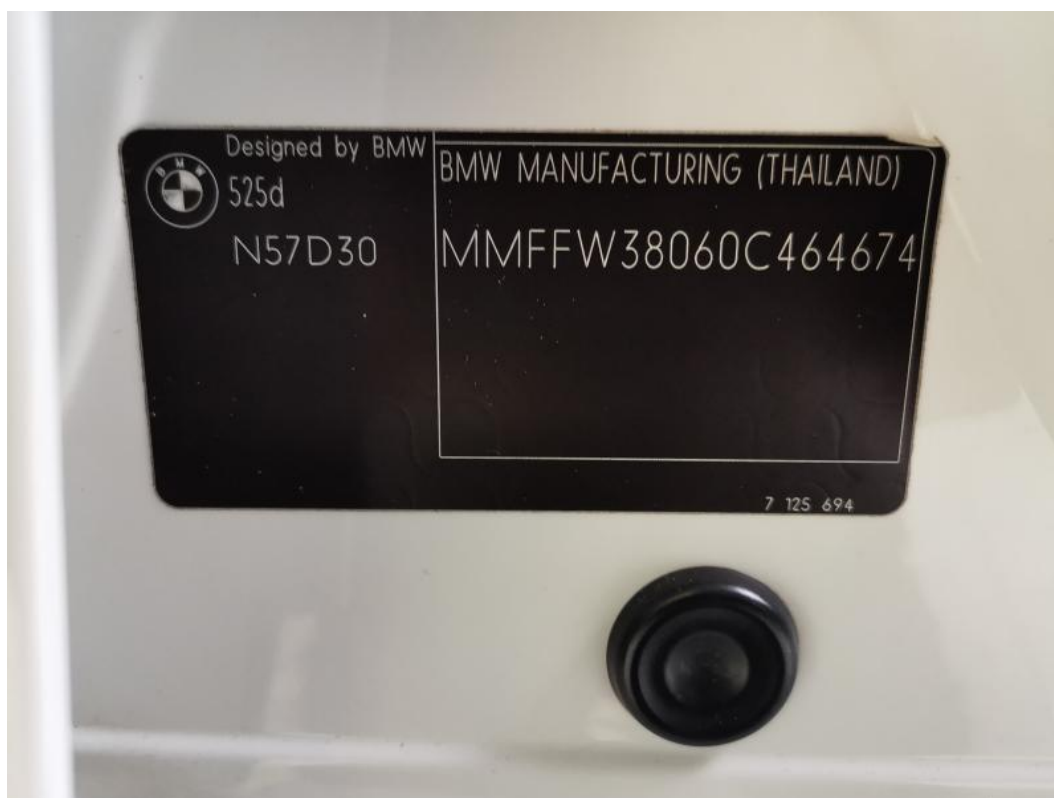
การวินิจฉัย CP 1

การวินิจฉัย CP 2

| Automatically Search | | Automatically Search | |
|---|---|---|---|
| CAS (Car Access System - CAS/FEM/ BDC) | No Fault Code | ABS (Anti-Lock Braking System - DSC) | No Fault Code |
| ECM (Engine Control Module - DME/ DDE) | No Fault Code | EPB (Electrical Parking Brake - EMF) | No Fault Code |
