# U-Car Grading Report

รุ่น	TOYOTA ESTIMA HYBRID		
สี	White	หมายเลขทะเบียน (Plate number)	ชว7999
รุ่นปี	2008	เลขไมล์	204,754กม.
แบบ	เลขตัวถัง	AHR207020023

เครื่องยนต์	สภาพดี
วันที่ตรวจสอบ	2019/12/20
สาขา	84 Car center
ที่อยู่

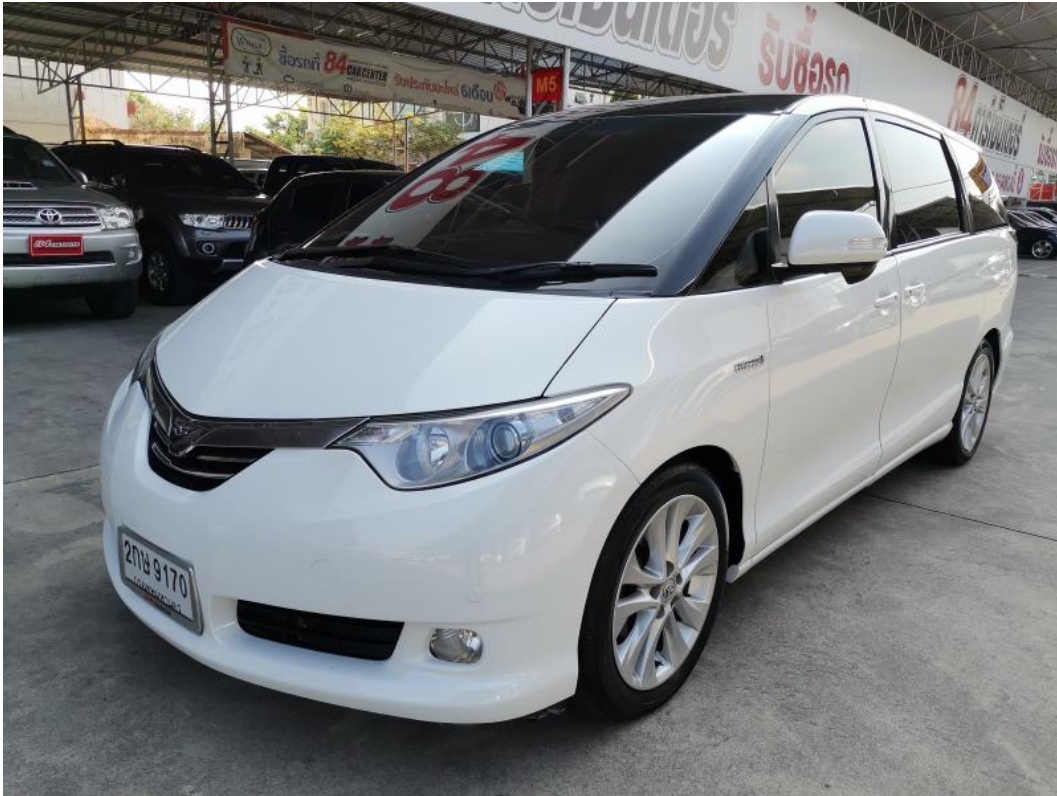
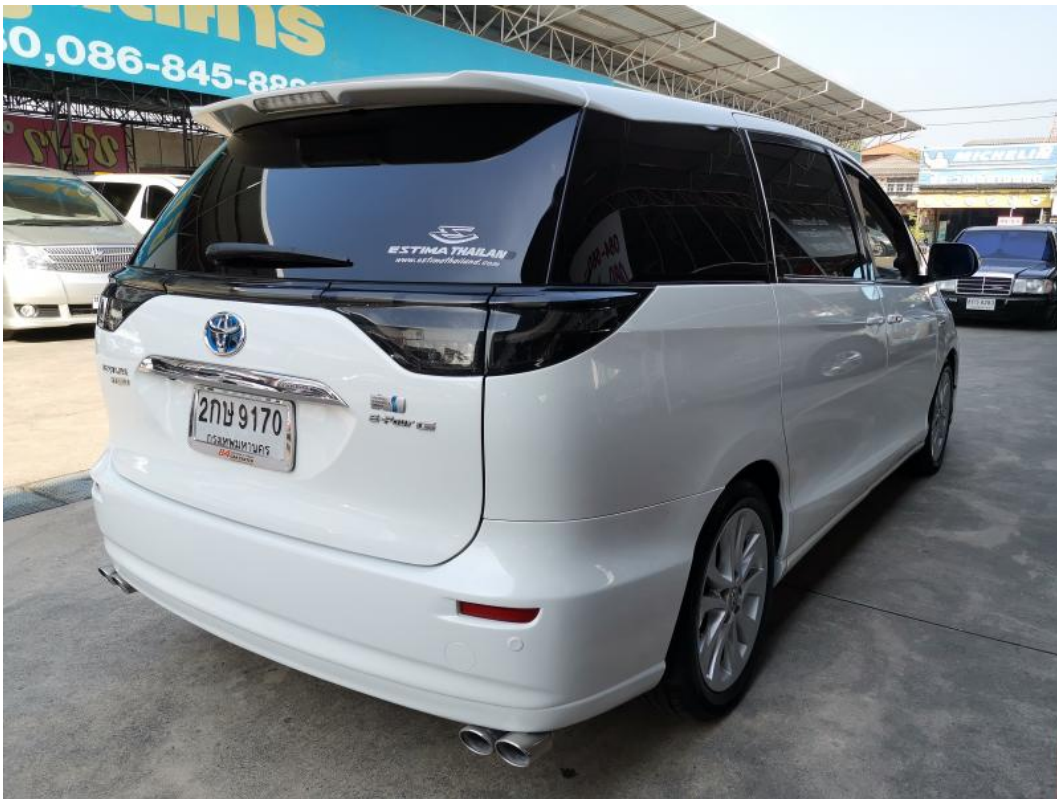
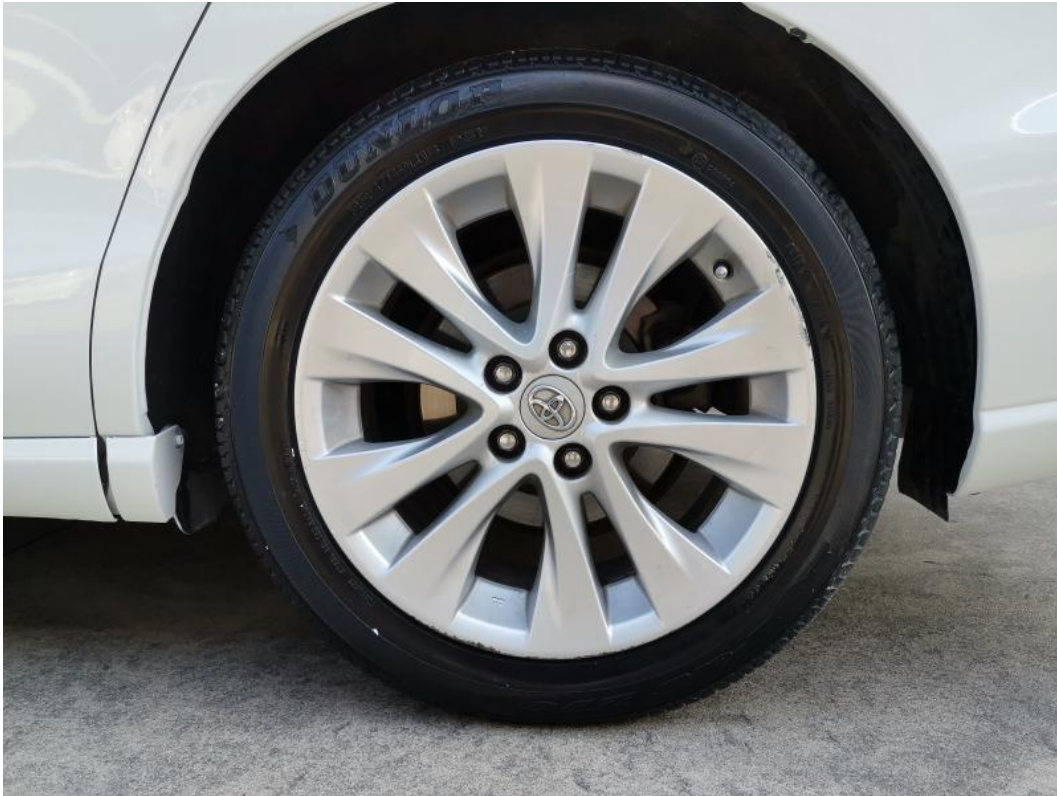
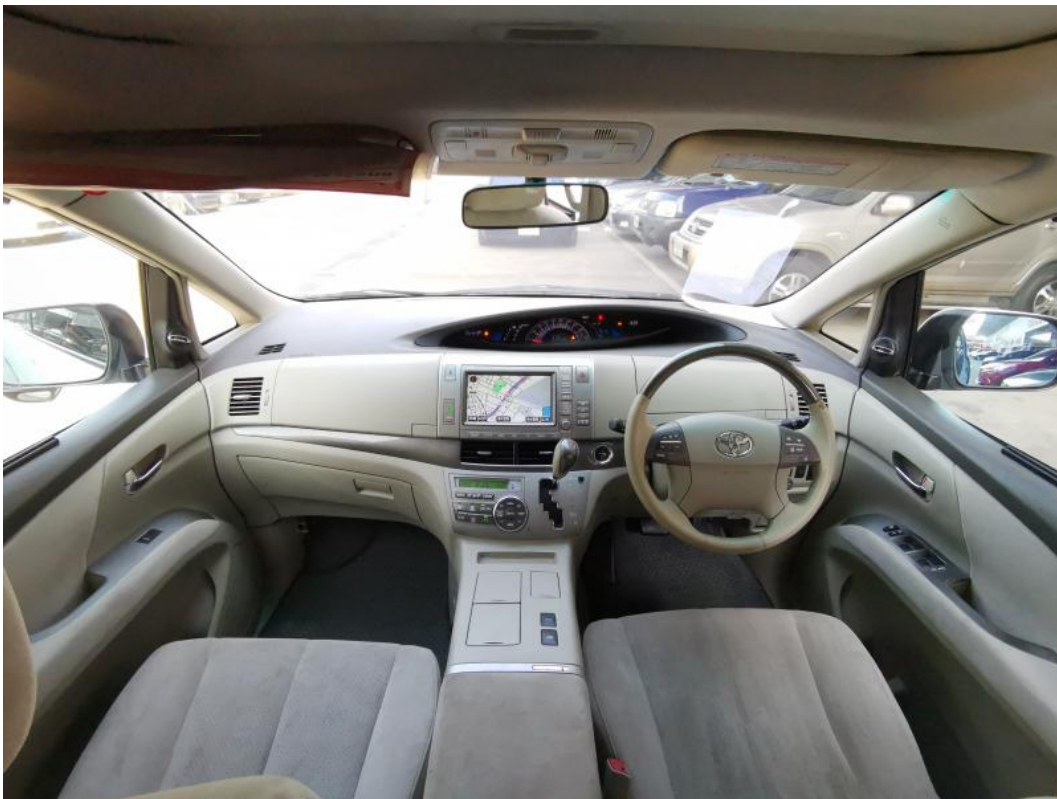
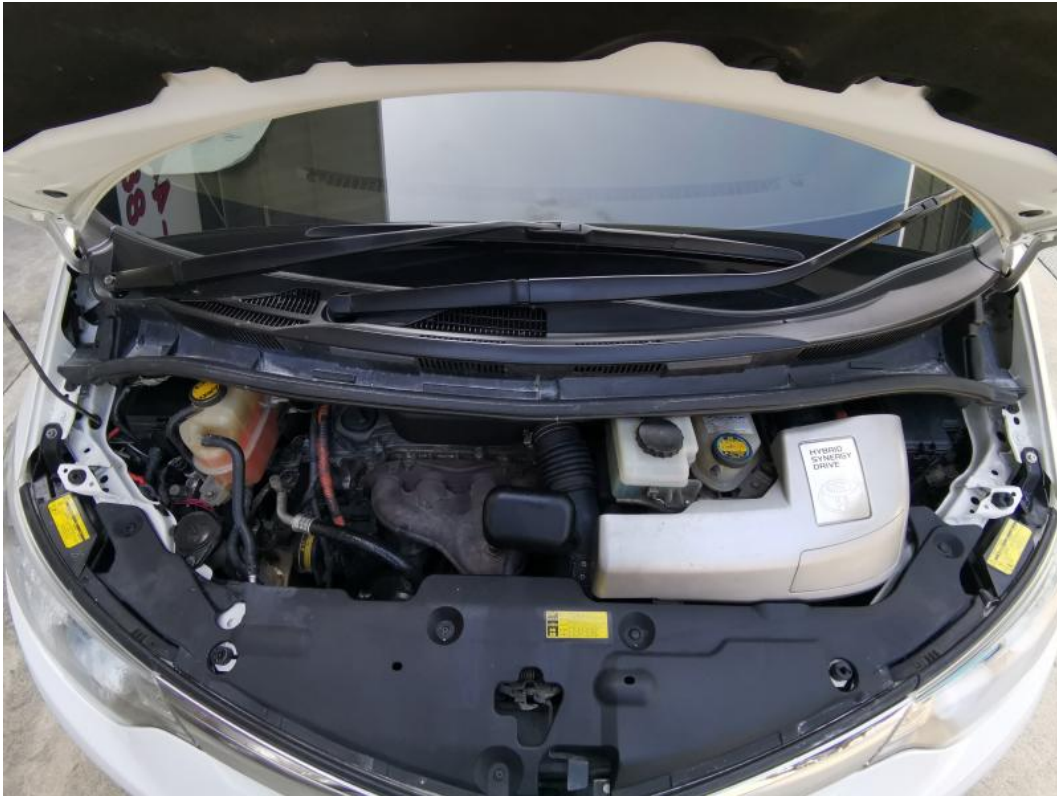
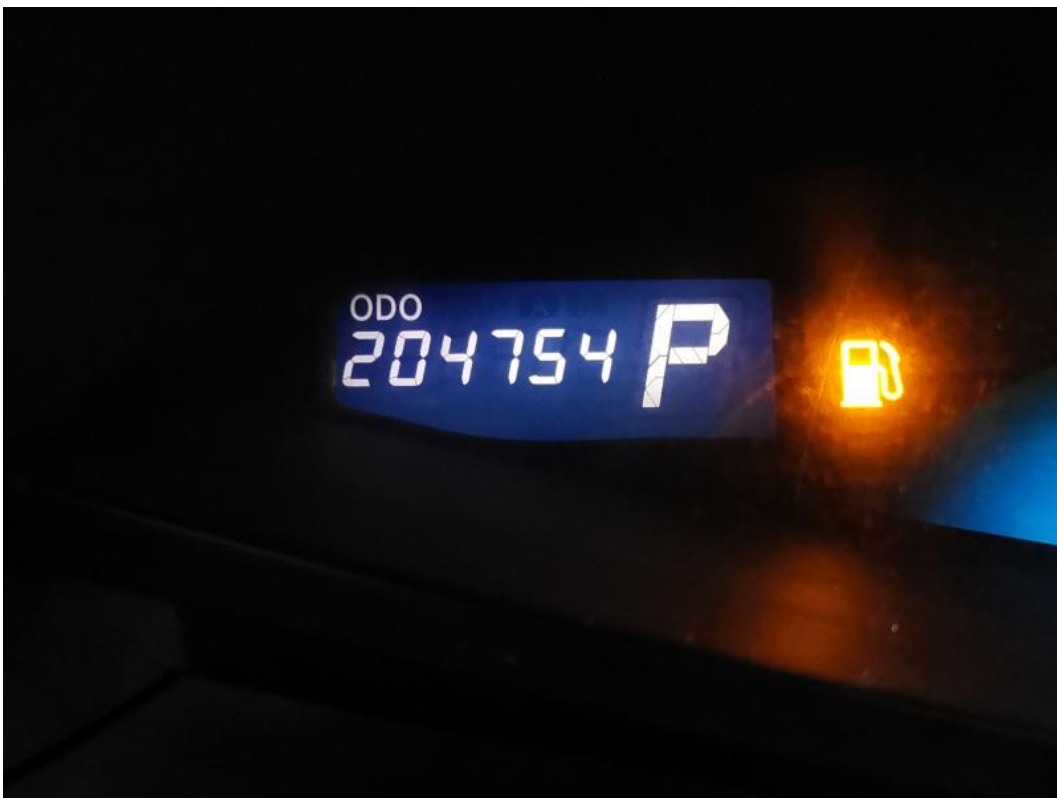
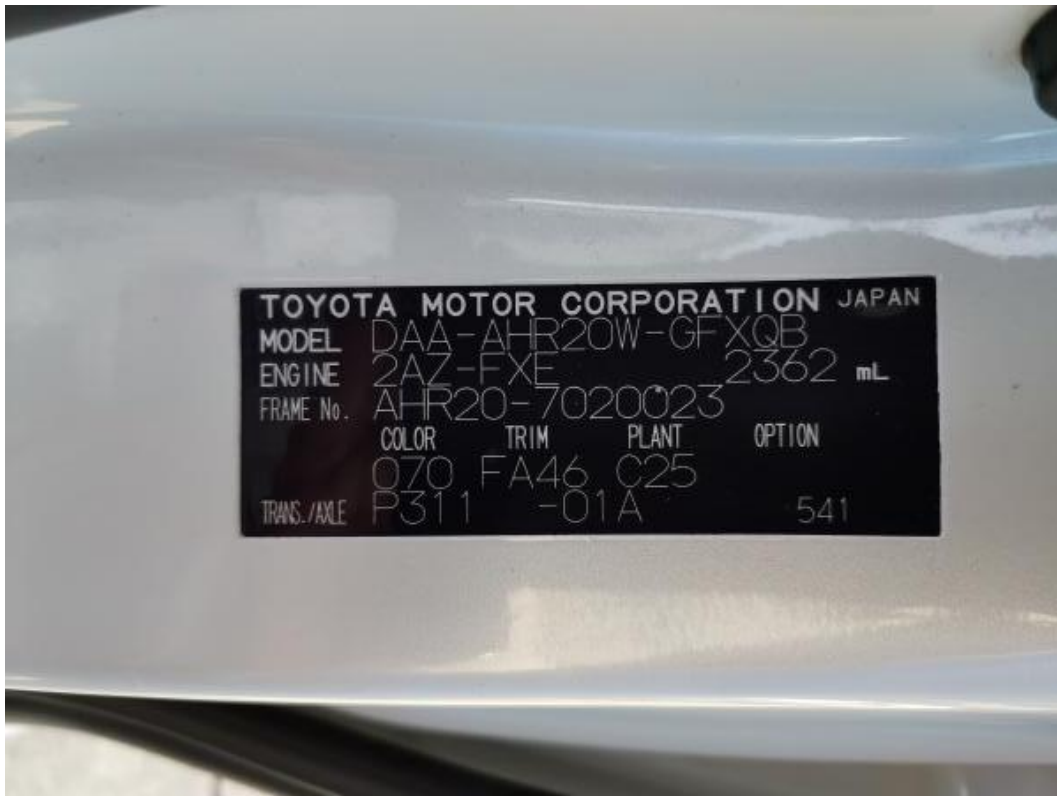
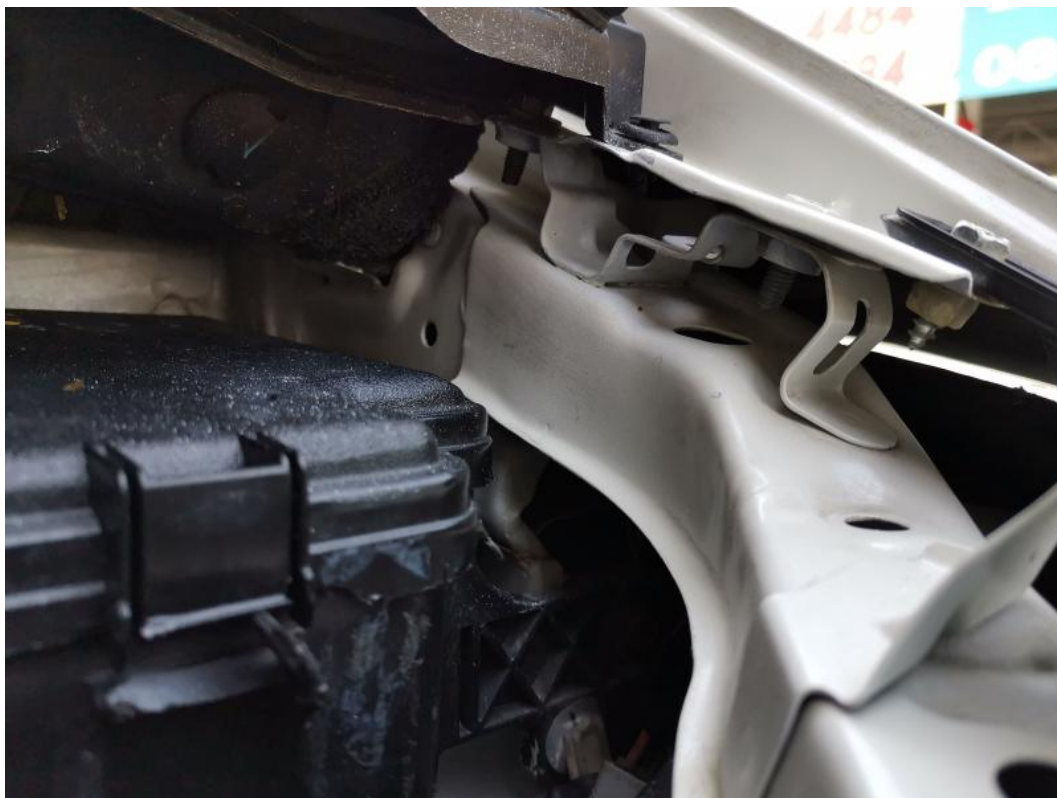
การวินิจฉัย CP 1

TOYOTA V49.41 > 16PIN DLC(Eur...nd Other) > Automatically Search

System Name	State	System Name	State
Engine and ECT	No Fault Code	Gateway	No Fault Code
Hybrid Control	No Fault Code	Rear Left Door	No Fault Code
Cruise Control	No Fault Code	Rear Right Door	No Fault Code
ABS/VSC/TRC	No Fault Code	D-Door Motor	No Fault Code
EMPS	No Fault Code	P-Door Motor	No Fault Code
SRS Airbag	No Fault Code	RL-Door Motor	No Fault Code
Air Conditioner	No Fault Code	RR-Door Motor	No Fault Code
Combination Meter	No Fault Code	Master Switch	No Fault Code
Main Body	No Fault Code	Sliding Roof	No Fault Code
Gateway	No Fault Code		No Fault Code
