# U-Car Grading Report

# U-car Grading Report

รุ่น	TOYOTA ALTIS 1.8E		
สี	Silver	หมายเลขทะเบียน (Plate number)	5กม6126
รุ่นปี	2016	เลขไมล์	56,717กม.
แบบ	เลขตัวถัง	MR053REH404632575

วันที่ตรวจสอบ      2019/10/4

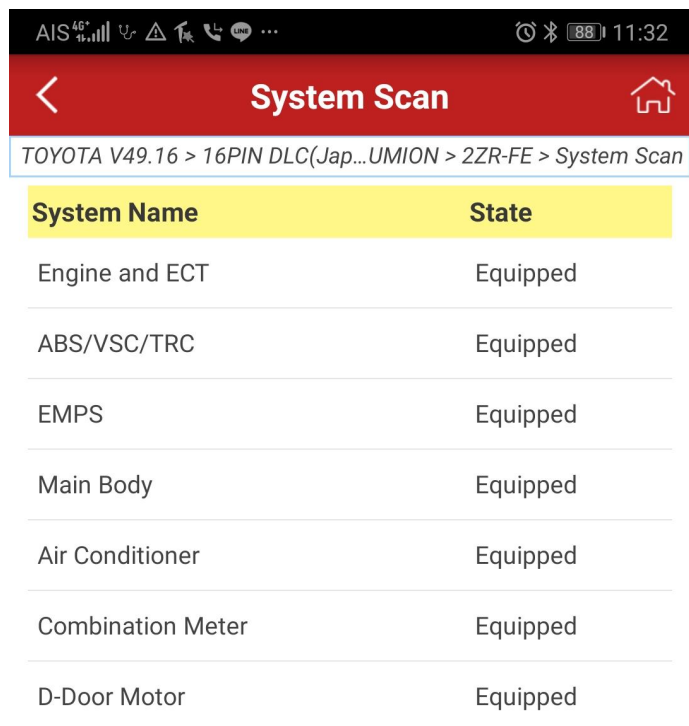
System Scan

TOYOTA V49.16 > 16PIN DLC(Jap...UMION > 2ZR-FE > System Scan

System Name	State
Engine and ECT	Equipped
ABS/VSC/TRC	Equipped
EMPS	Equipped
Main Body	Equipped
Air Conditioner	Equipped
Combination Meter	Equipped
D-Door Motor	Equipped
