U-Car Grading Report

รายงานผลการตรวจเช็คสภาพรถยนต์
ภายใต้การดูแลของสมาคมการประเมินสภาพรถยนต์ประเทศไทย

รุ่น	SUZUKI SWIFT 1.25 GL		
สี	White	หมายเลขทะเบียน (Plate number)	4กร7264
รุ่นปี	2015	เลขไมล์	95,121กม.
แบบ	เลขตัวถัง	MMSHZC72S00176871

วันที่ตรวจสอบ 2019/10/16

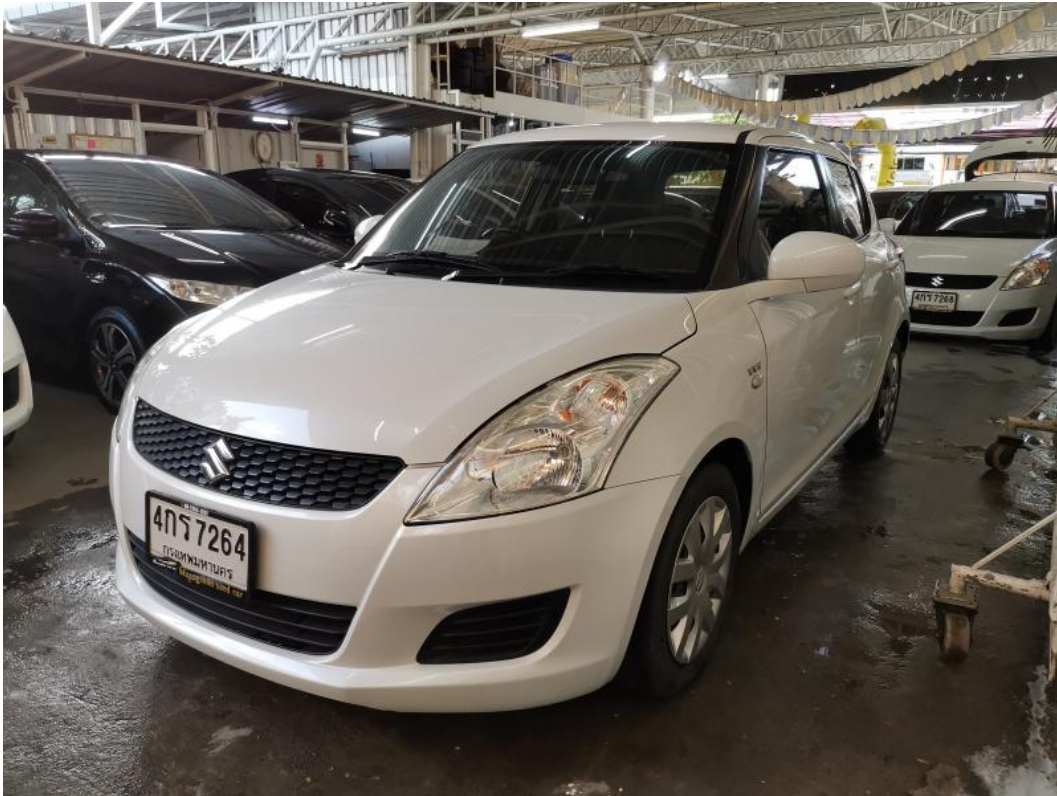
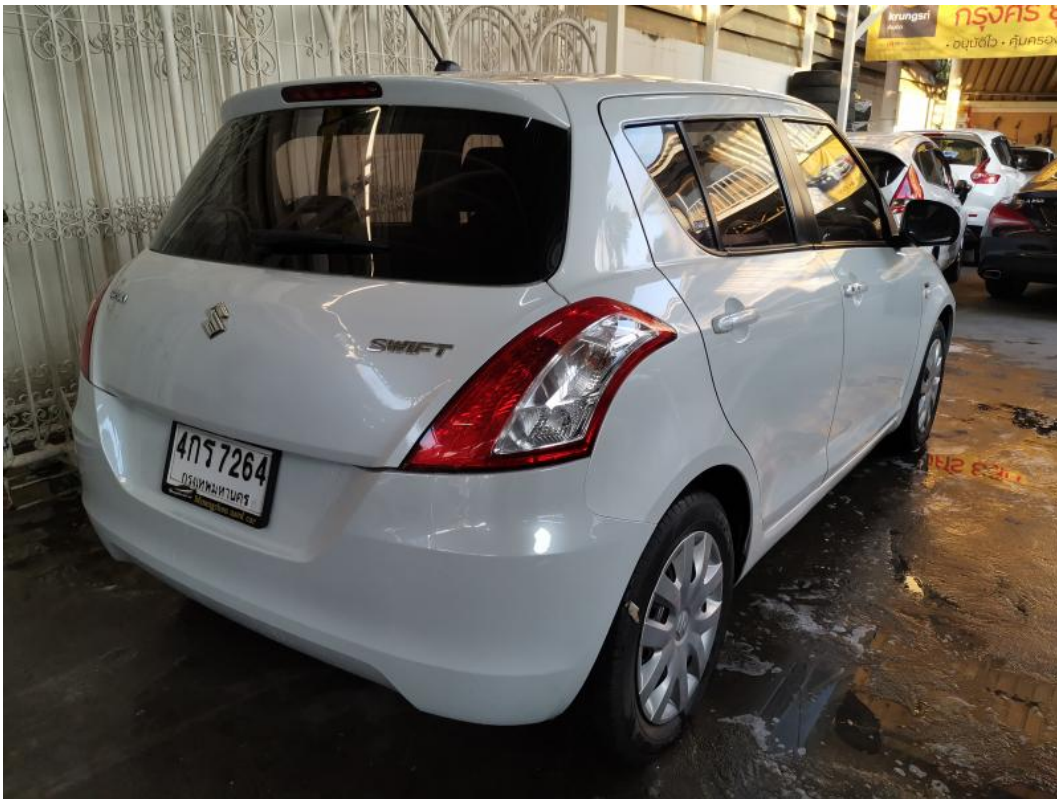
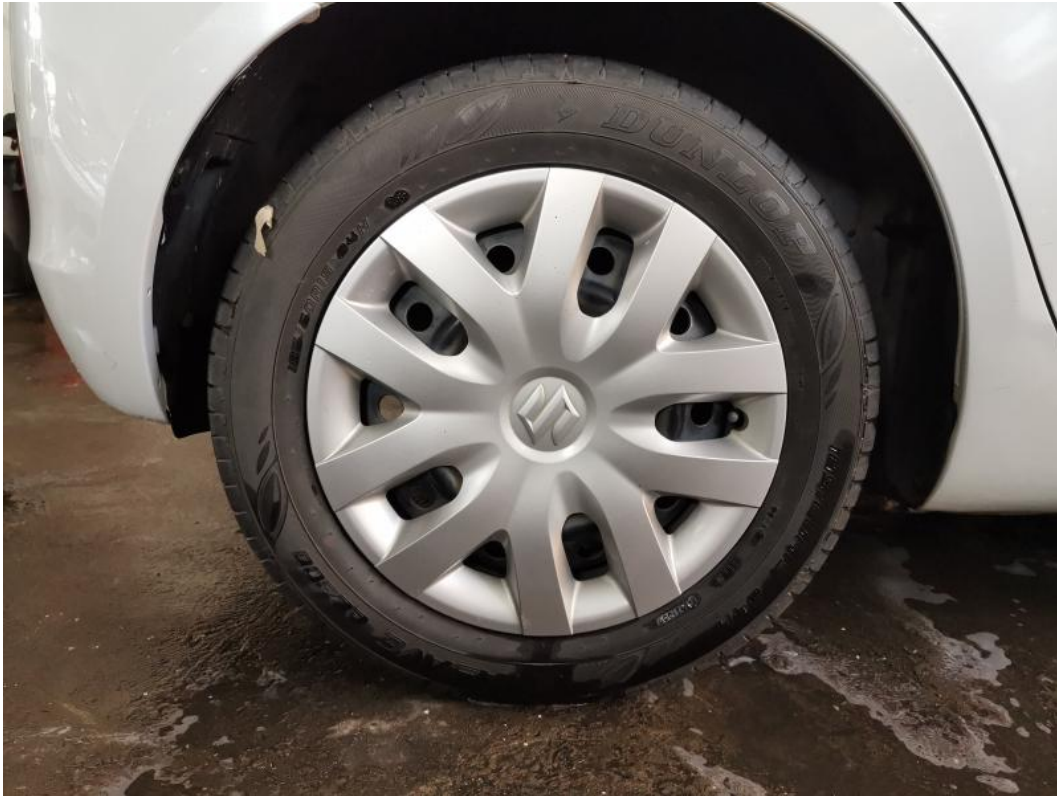
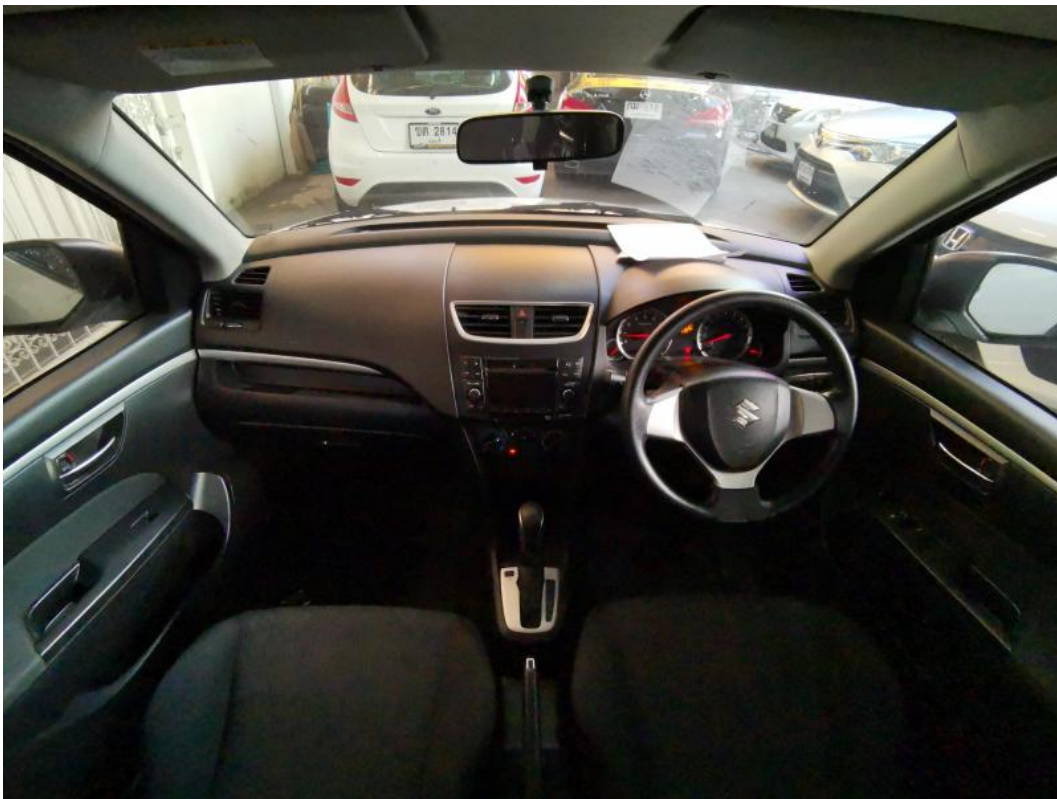
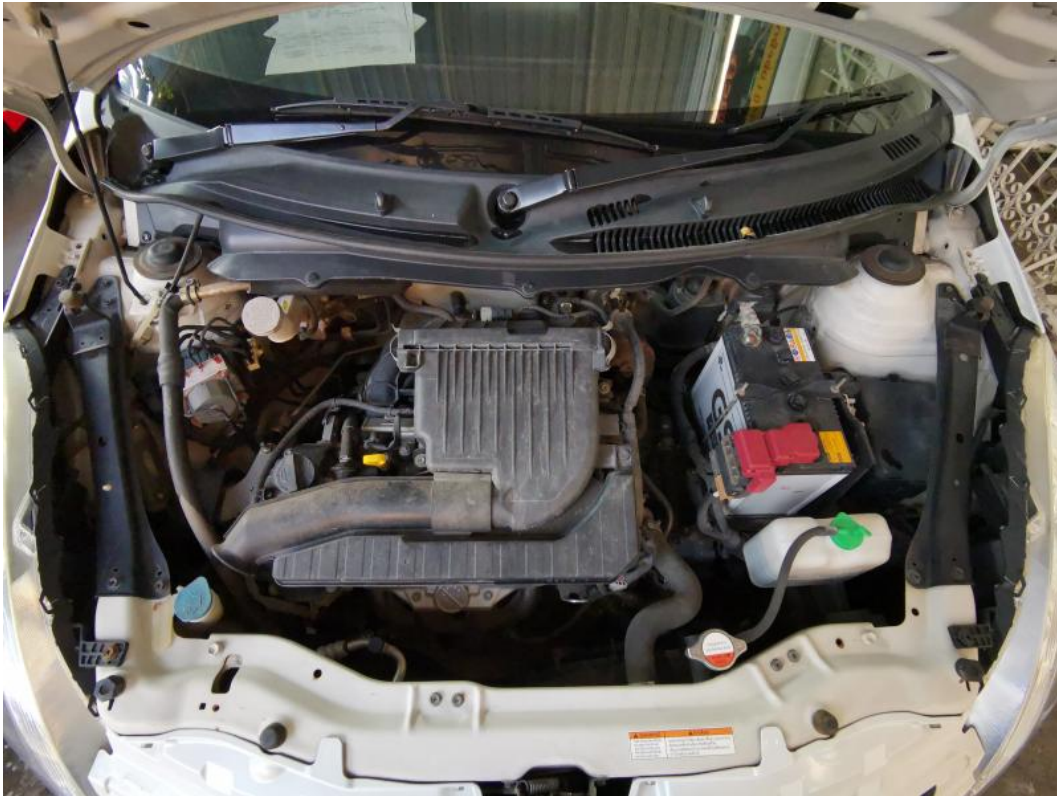
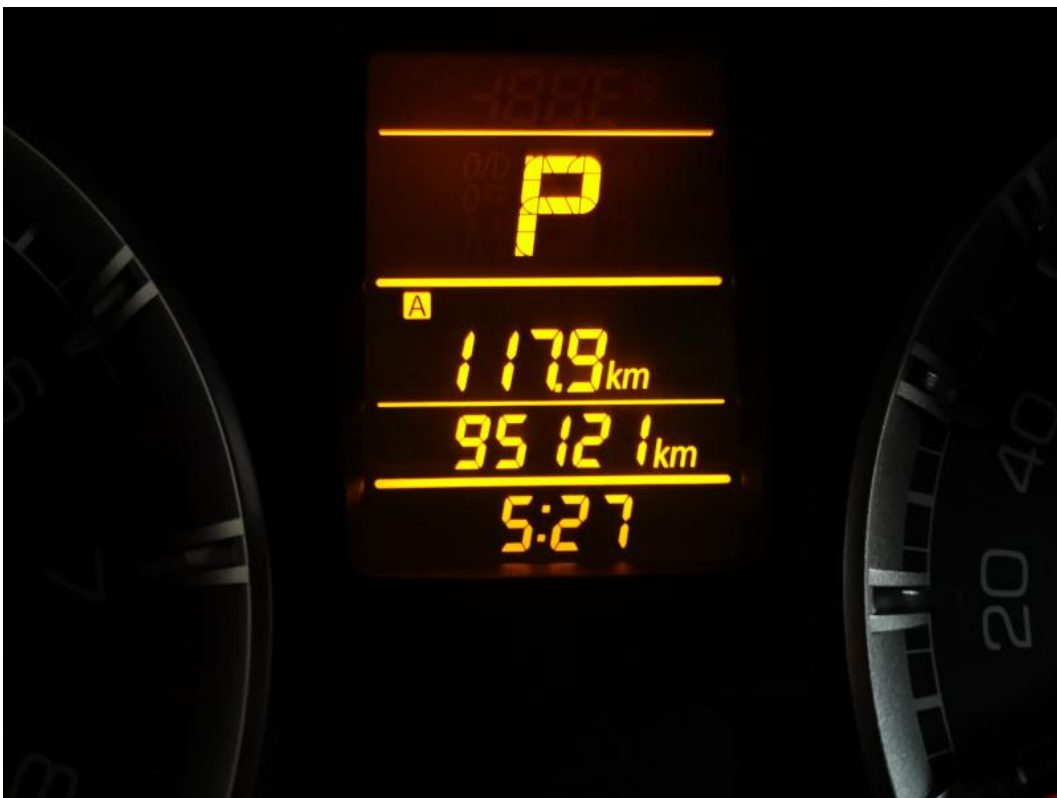
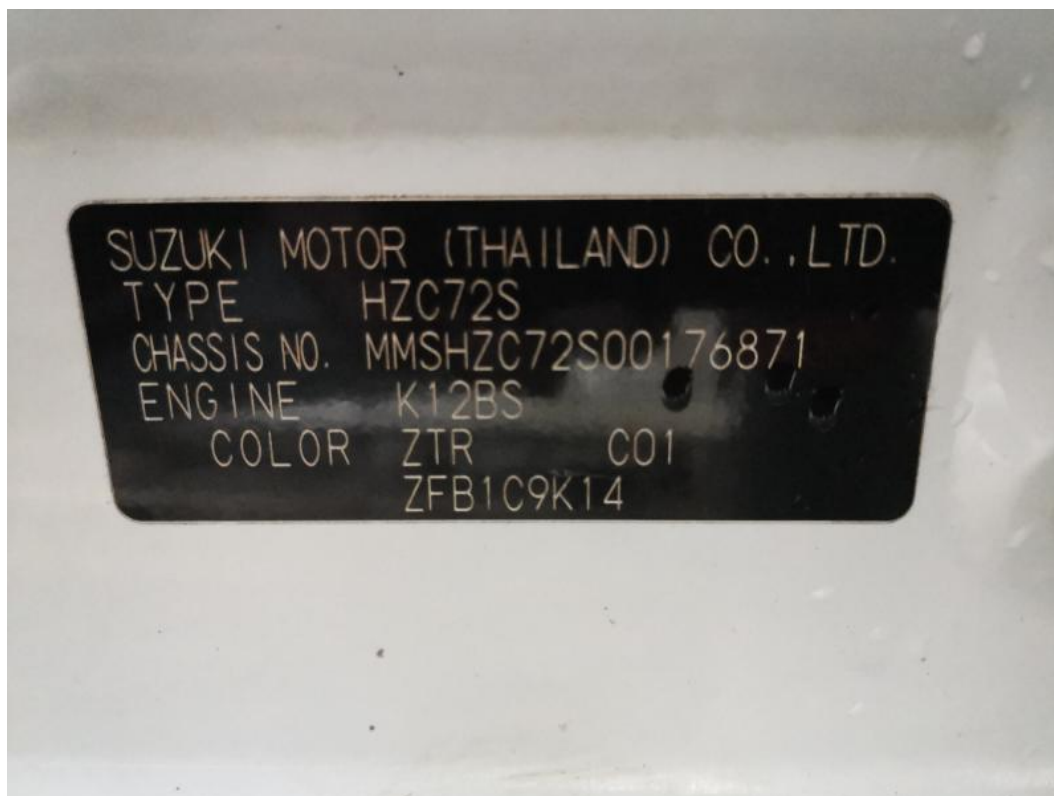
<p>Front left fender ★★★★★</p> <p>Front left tire, alloy wheel, wheel cover ร่องยางระดับ 7 ★★★★★</p> <p>Front left door ★★★★★</p> <p>Left side step / side spoiler ★★★★★</p> <p>Rear left door ★★★★★</p> <p>Left back tire, alloy wheel, wheel cover ร่องยางระดับ 7 ★★★★★</p> <p>Left back fender ★★★★★</p> <p>Roof ★★★★★</p> <p>Dashboard ★★★★★</p> <p>Front left seat ★★★★★</p> <p>Front and back left door trim ★★★★★</p> <p>Rear seat ★★★★★</p>	<p>Bonnet / hood ★★★★★</p> <p>Front bumper ★★★★★</p> <p>Front right fender ★★★★★</p> <p>Front right tire, alloy wheel, wheel cover ร่องยางระดับ 7 ★★★★★</p> <p>Front right door ★★★★★</p> <p>Right side step / side spoiler ★★★★★</p> <p>Rear right door ★★★★★</p> <p>Right front tire, alloy wheel, wheel cover ร่องยางระดับ 7 ★★★★★</p> <p>Right back fender ★★★★★</p> <p>Trunk lid / boot lid ★★★★★</p> <p>Back rear spoiler & under spoiler ★★★★★</p> <p>Back rear bumper ★★★★★</p>	<p>Steering wheel ★★★★★</p> <p>Front right seat ★★★★☆</p> <p>Front and back right door trim ★★★★★</p> <p>Console ★★★★★</p> <p>Luggage room ★★★★★</p>	<p>[บันทึก] ฝาครอบล้อ รอยแยก,รอยขีดข่วน M</p> <p>[หน้าต่าง] กระจกหน้ารถ หินกระเด็น บางส่วน</p> <p>[ภายใน] ห้องของ สกปรก,รอยขีดข่วน บางส่วน การจับที่ รอยย่น,รอยขีดข่วน มี ตกแตงอื่นๆ รอยขีดข่วน บางส่วน Headliner รอยย่น S ตกแตงอื่นๆ รอยย่น SS</p>

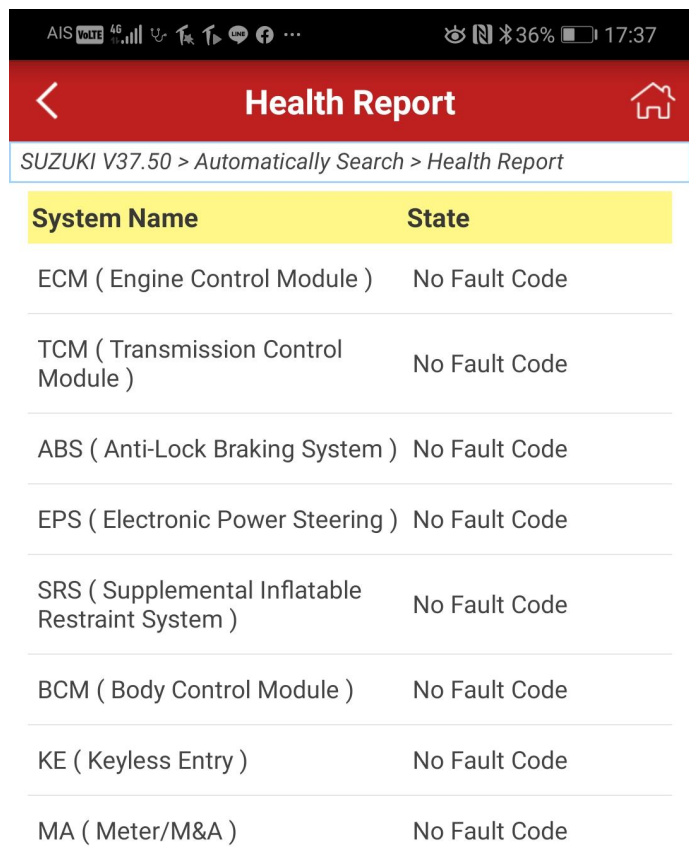
การวินิจฉัย CP 1

Health Report

System Name	State
ECM (Engine Control Module)	No Fault Code
TCM (Transmission Control Module)	No Fault Code
ABS (Anti-Lock Braking System)	No Fault Code
EPS (Electronic Power Steering)	No Fault Code
SRS (Supplemental Inflatable Restraint System)	No Fault Code
BCM (Body Control Module)	No Fault Code
KE (Keyless Entry)	No Fault Code
MA (Meter/M&A)	No Fault Code
