U-Car Grading Report

รายงานผลการตรวจเช็คสภาพรถยนต์
ภายใต้การดูแลของสมาคมการประเมินสภาพรถยนต์ประเทศไทย

รุ่น	HONDA JAZZ 1.5V		
สี	White	หมายเลขทะเบียน (Plate number)	3กว1709
รุ่นปี	2014	เลขไมล์	128,375กม.
แบบ	เลขตัวถัง	MRHGK5850FP104242

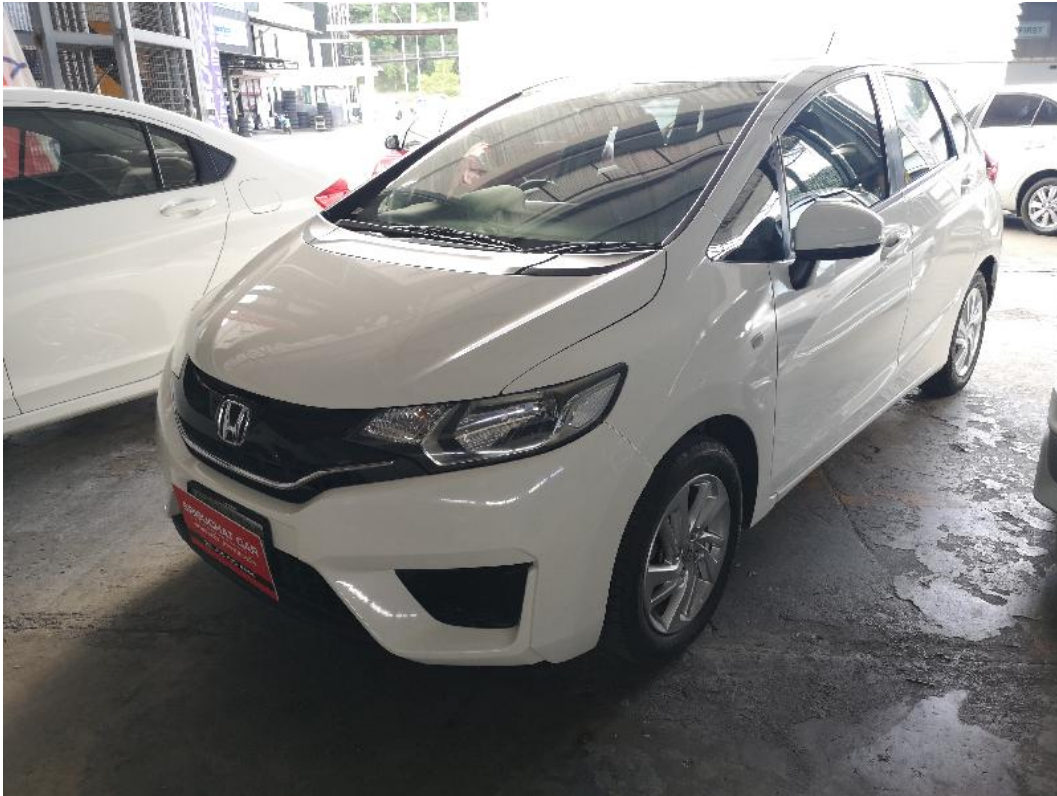
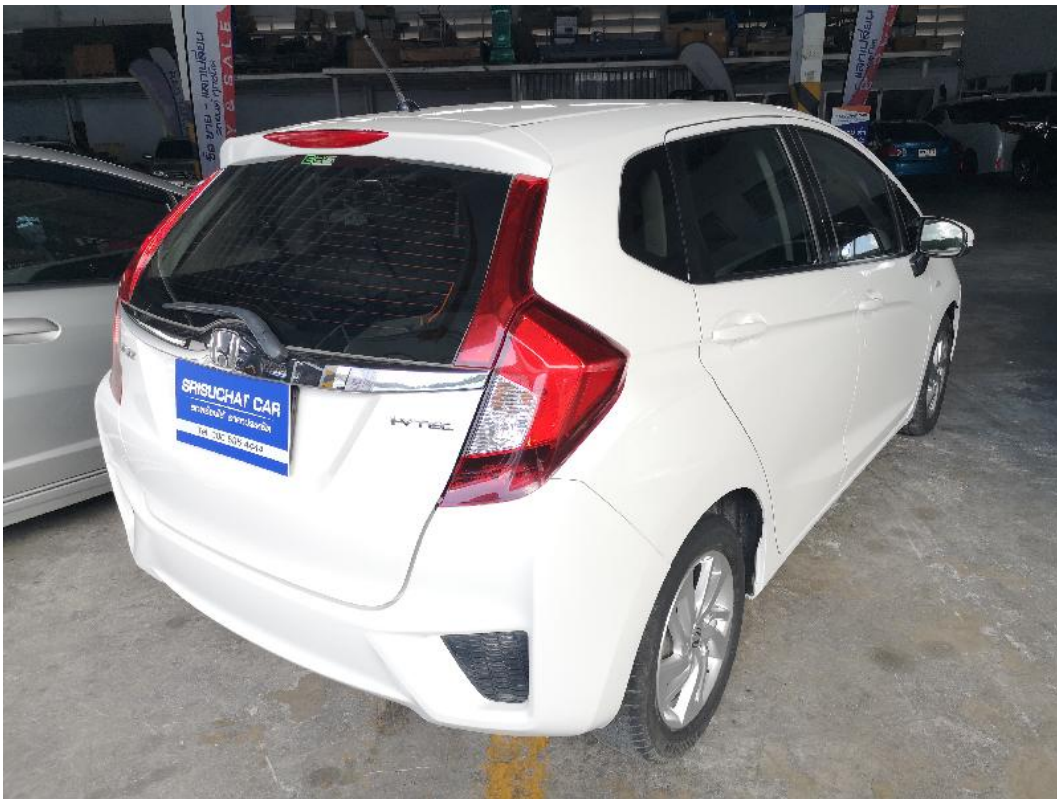
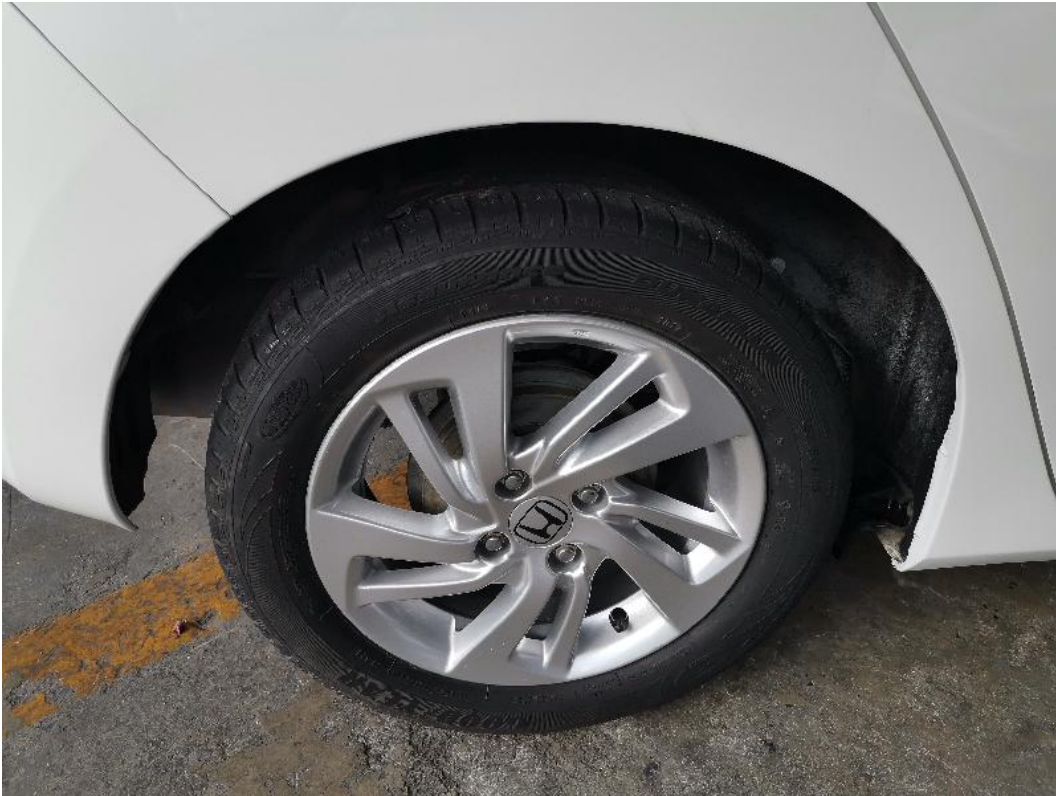
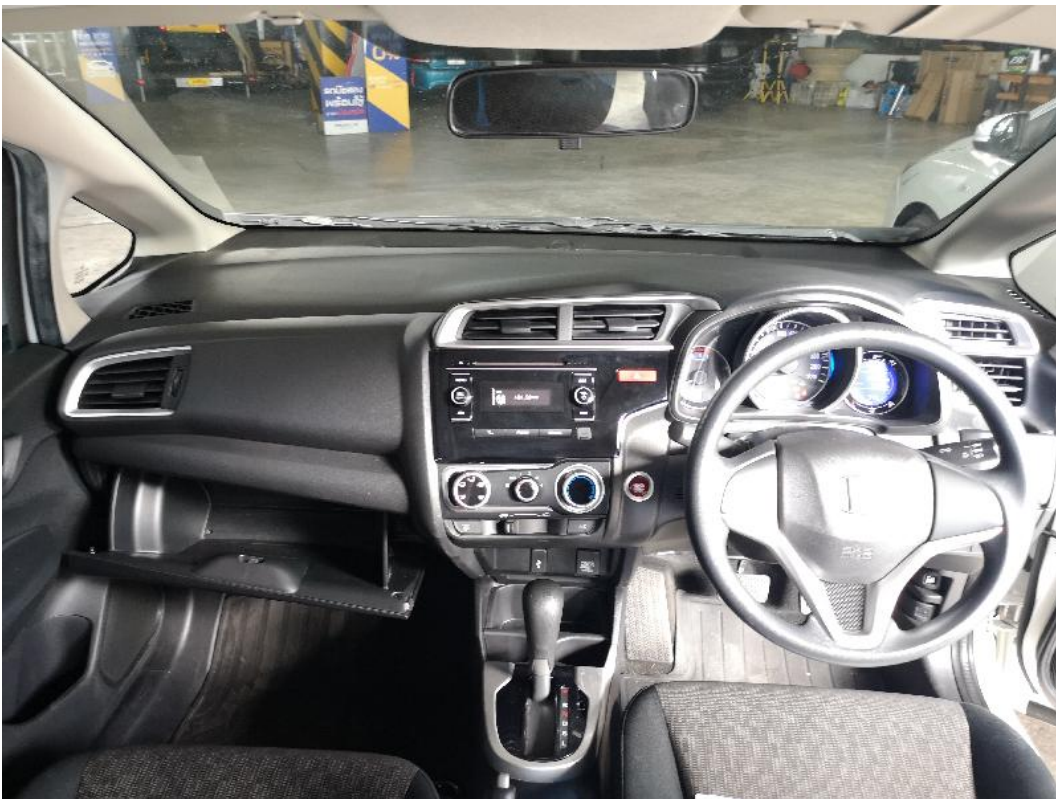
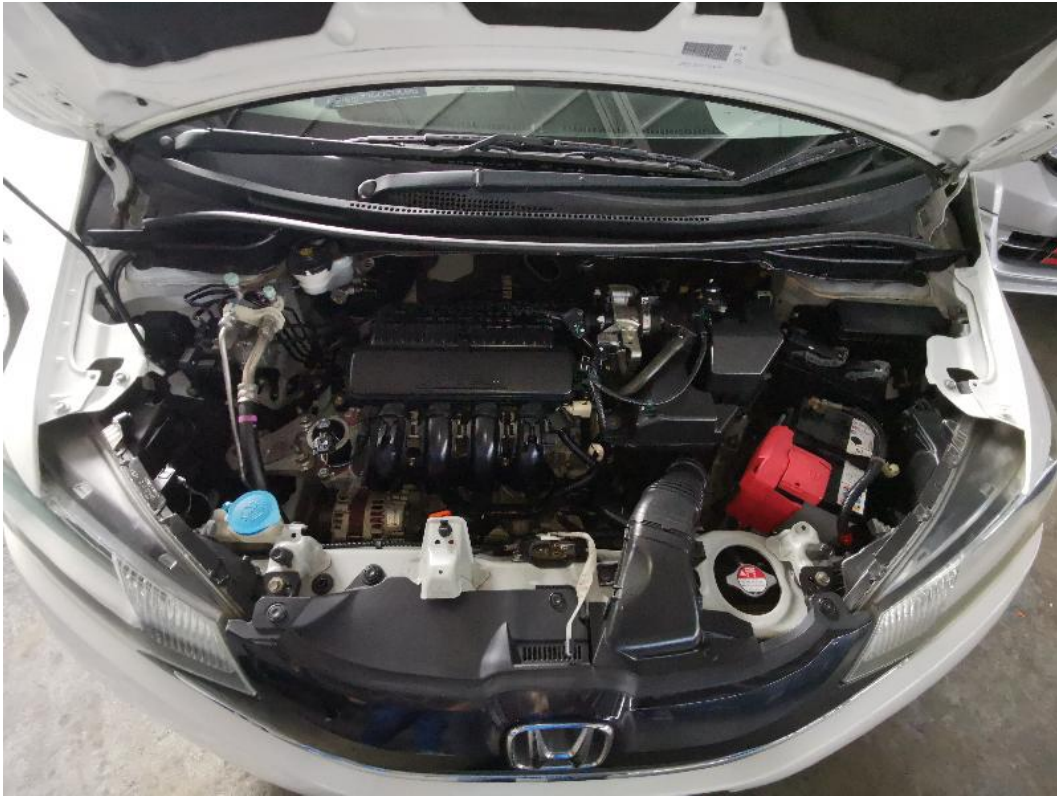
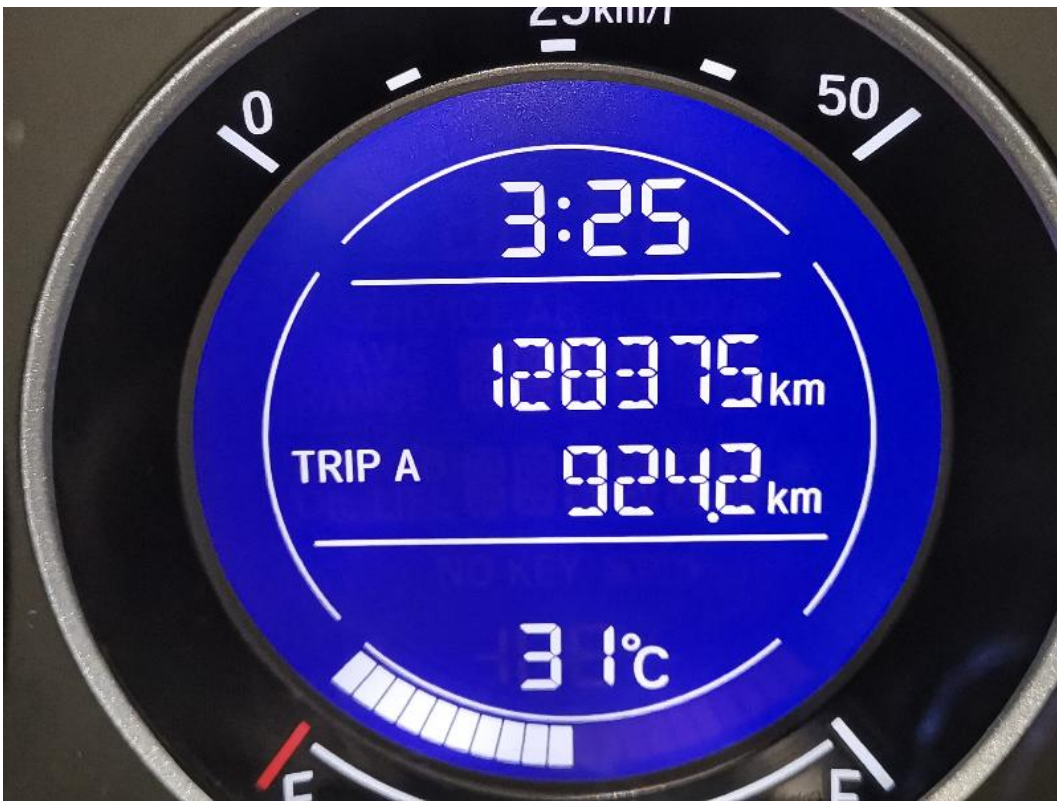
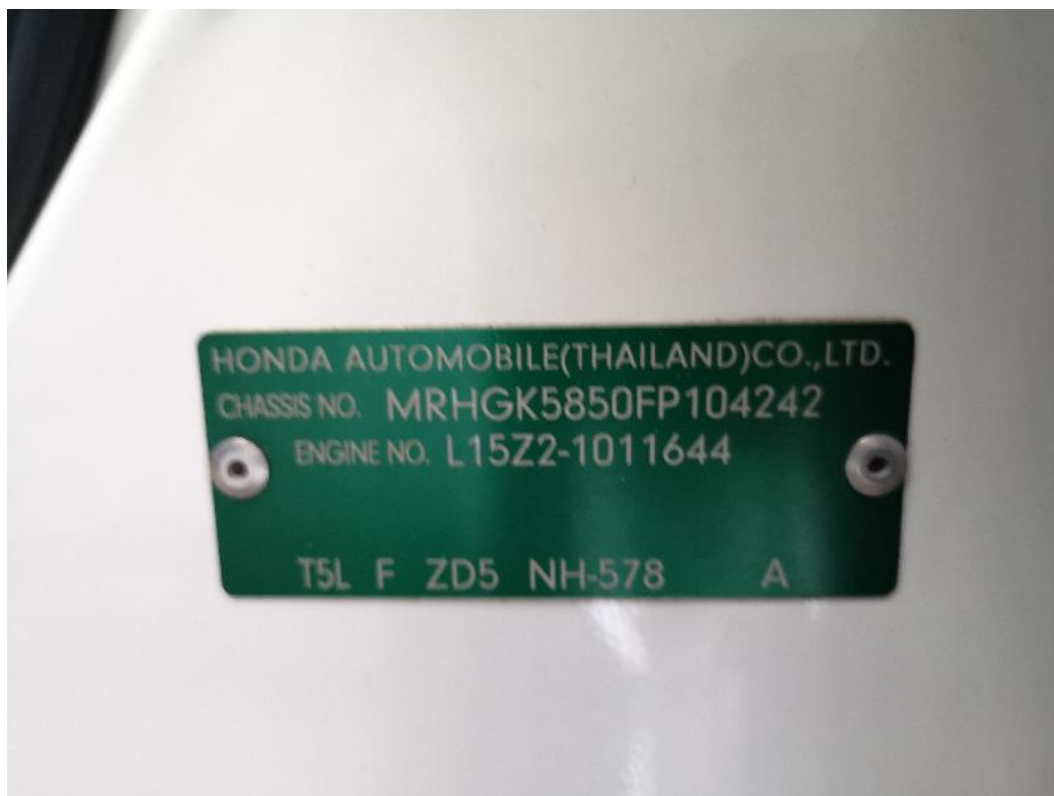
Front left fender ★★★★★	Bonnet / hood ★★★★★	Front bumper ★★★★★	Front right fender ★★★★★	<p>[บันทึก] กระจกข้างซ้าย ฟิล์มรอยขีดข่วน บางส่วน</p> <p>[หน้าต่าง] กระจกหน้ารถ หินกระเด็น ทั้งหมด</p> <p>[ภายใน] Headliner คราบ S</p>
Front left tire, alloy wheel, wheel cover ร่องยางระดับ 3 ★★★★★			Front right tire, alloy wheel, wheel cover ร่องยางระดับ 3 ★★★★★	
Front left door ★★★★★			Front right door ★★★★★	
Left side step / side spoiler ★★★★★			Right side step / side spoiler ★★★★★	
Rear left door ★★★★★			Rear right door ★★★★★	
Left back tire, alloy wheel, wheel cover ร่องยางระดับ 9 ★★★★★			Right front tire, alloy wheel, wheel cover ร่องยางระดับ 3 ★★★★★	
Left back fender ★★★★★			Right back fender ★★★★★	
Roof ★★★★★	Trunk lid / boot lid ★★★★★	Back rear spoiler & under spoiler ★★★★★	Back rear bumper ★★★★★	
Dashboard ★★★★★			Steering wheel ★★★★★	
Front left seat ★★★★★			Front right seat ★★★★★	
Front and back left door trim ★★★★★			Front and back right door trim ★★★★★
