# U-Car Grading Report

# U-car Grading Report

รุ่น	TOYOTA HILUX REVO		
สี	White	หมายเลขทะเบียน (Plate number)	ฝก7357
รุ่นปี	2018	เลขไมล์	74,463กม.
แบบ	เลขตัวถัง	MR0EB8CB700883141

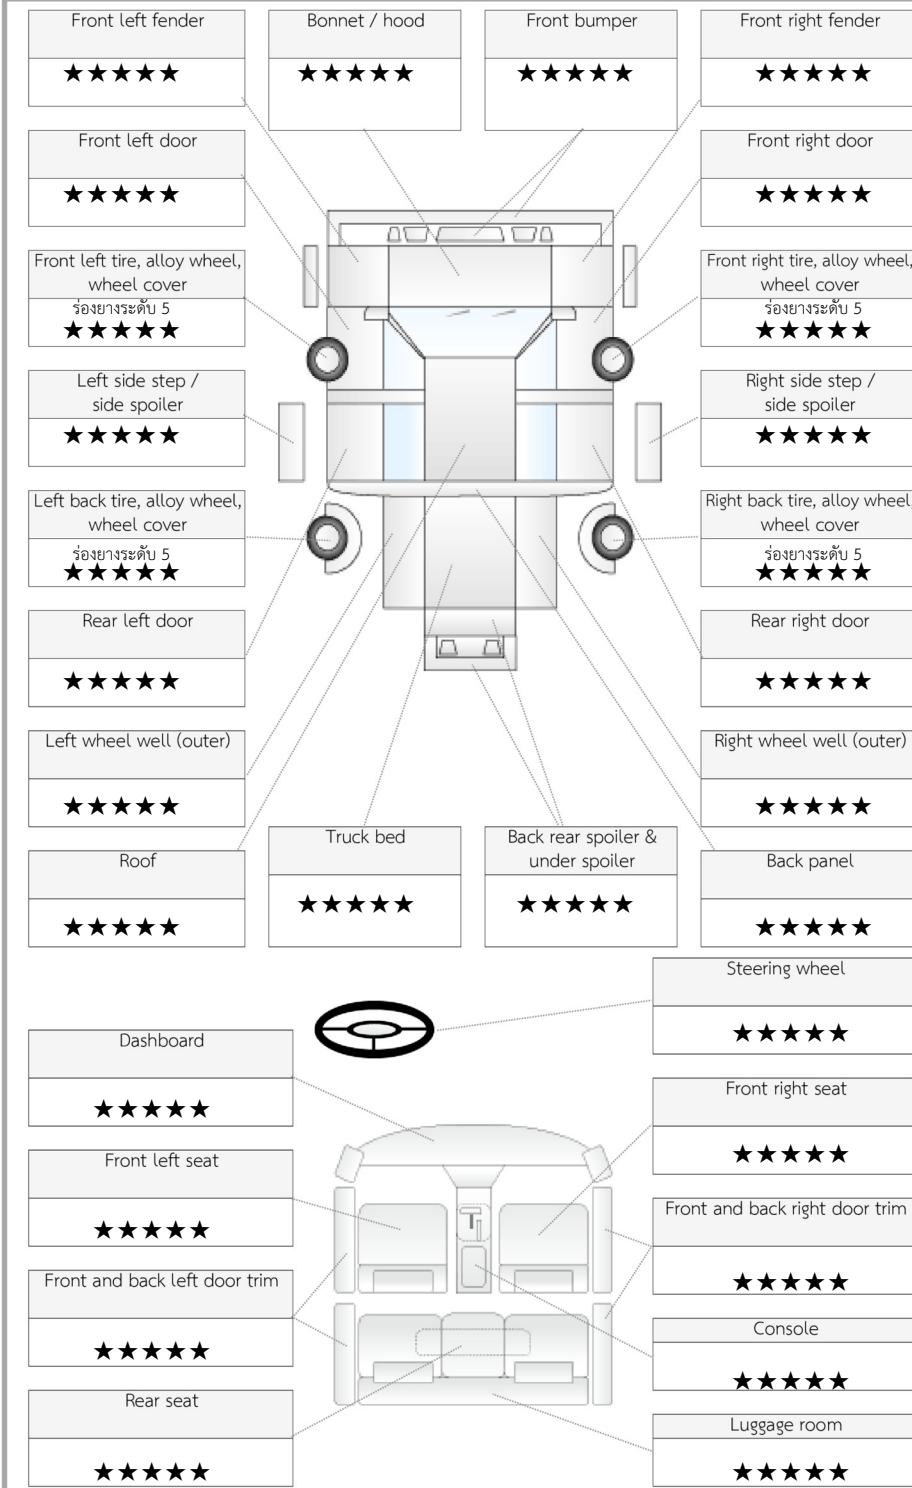
[หน้าต่าง]  
กระจกหน้ารถ หินกระเด็น บางส่วน

[ภายใน]  
Headliner คราบ M

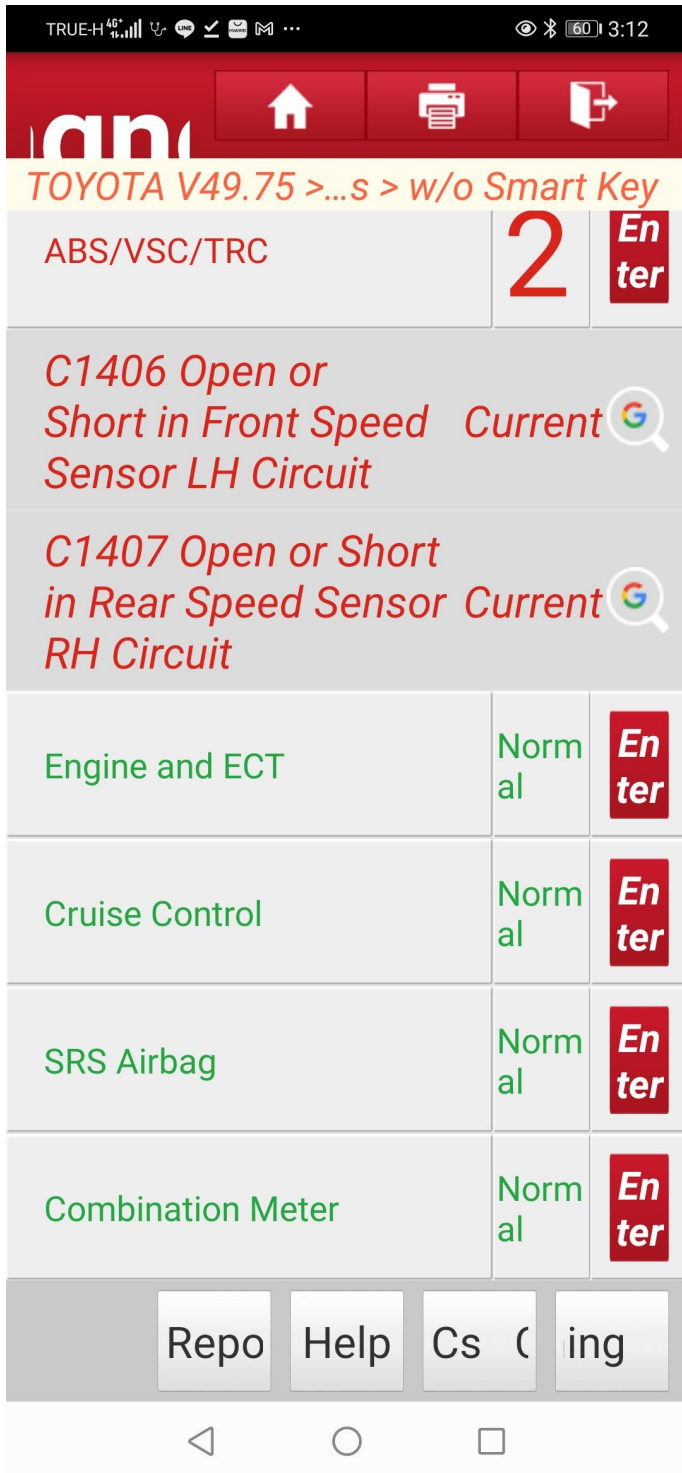
ABS/VSC/TRC	2	Enter
<i>C1406 Open or Short in Front Speed Current Sensor LH Circuit</i>		
<i>C1407 Open or Short in Rear Speed Sensor Current RH Circuit</i>		
Engine and ECT	Normal	Enter
Cruise Control	Normal	Enter
SRS Airbag	Normal	Enter
Combination Meter	Normal	Enter
