U-Car Grading Report

รายงานผลการตรวจเช็คสภาพรถยนต์
ภายใต้การดูแลของสมาคมการประเมินสภาพรถยนต์ประเทศญี่ปุ่น

รุ่น	MITSUBISHI TRITON 2.5		
สี	สีขาว	หมายเลขทะเบียน (Plate number)	3ฒร6136
รุ่นปี	2019	เลขไมล์	56,378กม.
แบบ	เลขตัวถัง	MMTCNKJ30LH011631

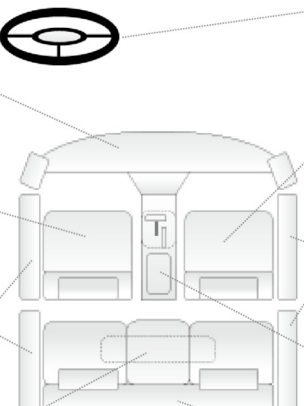
หมายเหตุเกี่ยวกับสภาพของรถยนต์

วันที่ตรวจสอบ	30 มีนาคม 2566	วันที่ตรวจสอบอีกครั้ง		
ระดับคุณภาพ				
EXTERIOR/ สภาพภายนอก		INTERIOR/ สภาพภายใน		
★ ★ ★ ★ ★		★ ★ ★ ★ ★		
<div style="display: flex; justify-content: space-between;"> <div style="width: 45%;"> <p>Front left fender ★★★★★</p> <p>Front left door ★★★★★</p> <p>Front left tire, alloy wheel, wheel cover ร่องยางระดับ 9 ★★★★★</p> <p>Left side step / side spoiler ★★★★☆☆</p> <p>Left back tire, alloy wheel, wheel cover ร่องยางระดับ 9 ★★★★★</p> <p>Rear left door ★★★★★</p> <p>Left wheel well (outer) ★★★★★</p> <p>Roof ★★★★★</p> </div> <div style="width: 45%;"> <p>Bonnet / hood ★★★★★</p> <p>Front bumper ★★★★☆</p> <p>Front right fender ★★★★★</p> <p>Front right door ★★★★★</p> <p>Front right tire, alloy wheel, wheel cover ร่องยางระดับ 9 ★★★★★</p> <p>Right side step / side spoiler ★★★★★</p> <p>Right back tire, alloy wheel, wheel cover ร่องยางระดับ 9 ★★★★★</p> <p>Rear right door ★★★★★</p> <p>Right wheel well (outer) ★★★★★</p> <p>Truck bed ★★★★★</p> <p>Back rear spoiler & under spoiler ★★★★★</p> </div> </div>	<div style="display: flex; justify-content: space-between;"> <div style="width: 45%;"> <p>Steering wheel ★★★★★</p> <p>Front right seat ★★★★★</p> <p>Front and back right door trim ★★★★★</p> <p>Console ★★★★★</p> <p>Luggage room ★★★★★</p> </div> <div style="width: 45%;"> <p>Dashboard ★★★★★</p> <p>Front left seat ★★★★★</p> <p>Front and back left door trim ★★★★★</p> <p>Rear seat ★★★★★</p> </div> </div>	<div style="border: 1px solid black; padding: 5px;"> <p>[ภายใน] หัวเกียร์ รอยย่น/ถลอก มี</p> </div>
