U-Car Grading Report

รายงานผลการตรวจเช็คสภาพรถยนต์
ภายใต้การดูแลของสมาคมการประเมินสภาพรถยนต์ประเทศไทย

รุ่น	TOYOTA CAMRY 2.0 G		
สี	Silver	หมายเลขทะเบียน (Plate number)	2กศ9222
รุ่นปี	2009	เลขไมล์	148,511กม.
แบบ	เลขตัวถัง	MR053BK4107054375

เครื่องยนต์	สภาพดี
วันที่ตรวจสอบ	2020/10/9
สาขา	84 Car center
ที่อยู่

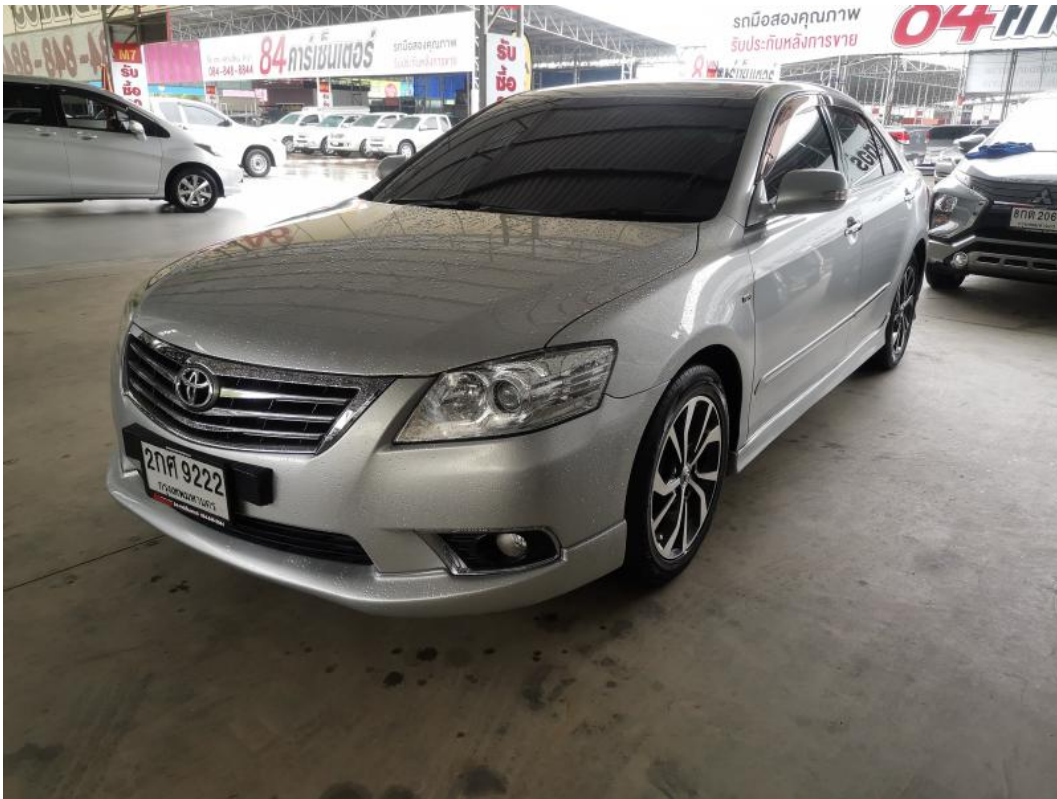
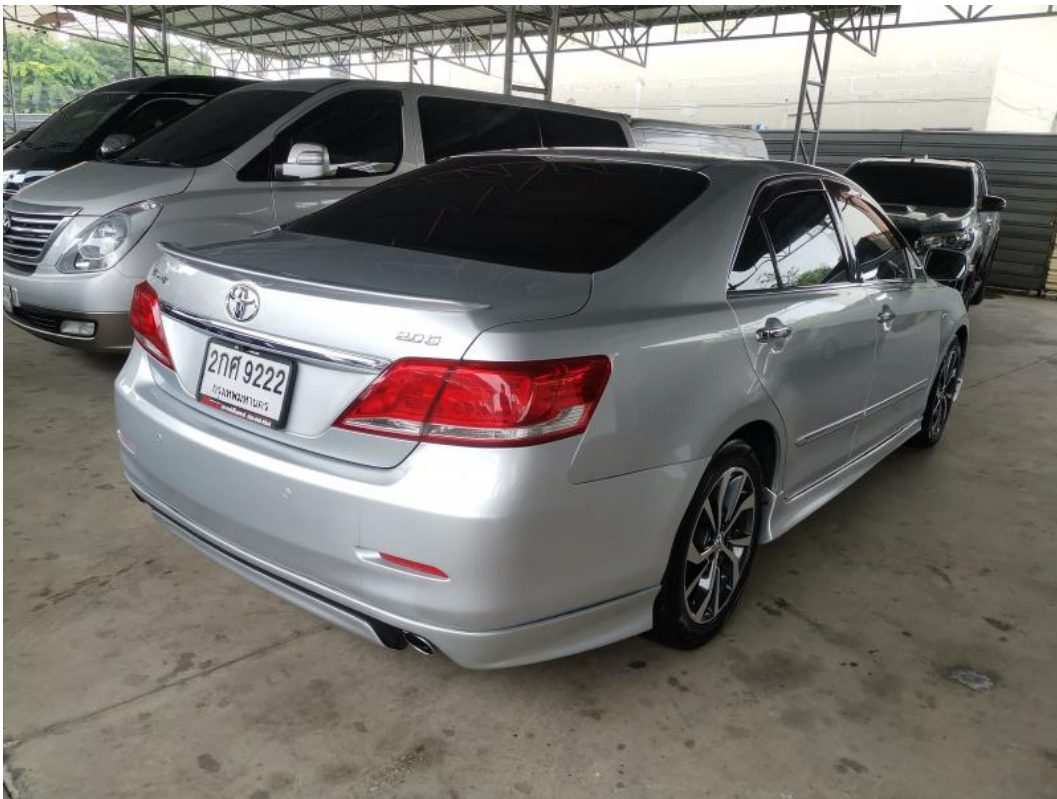
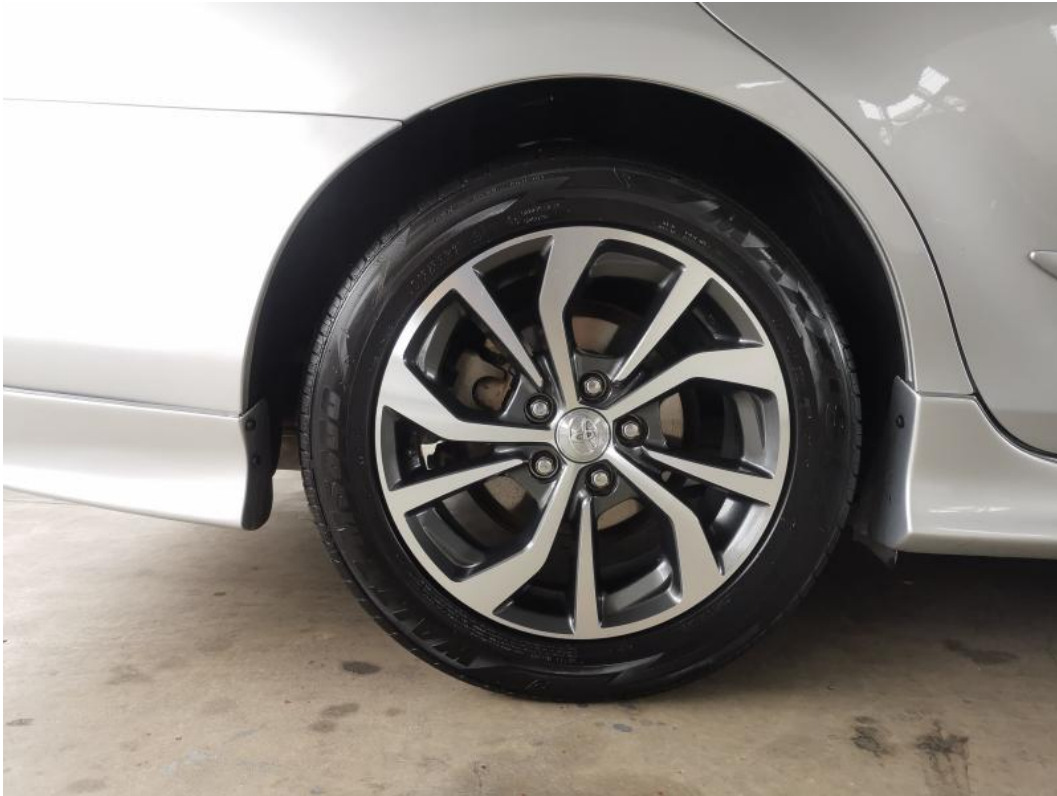
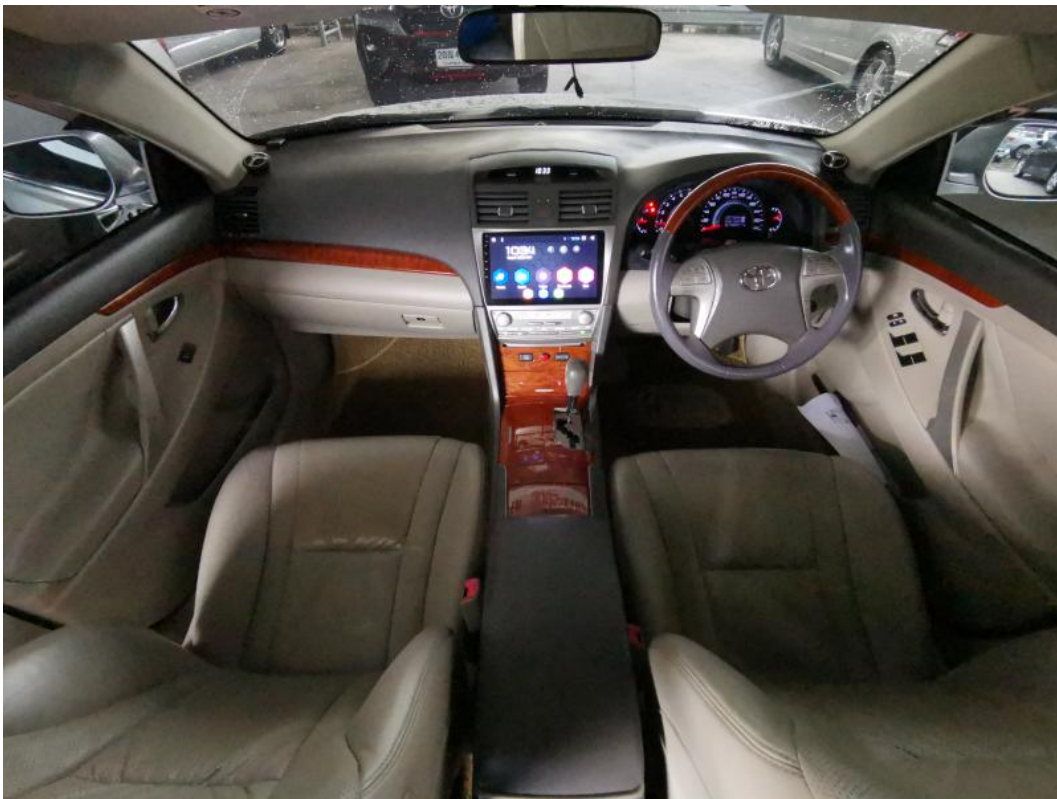
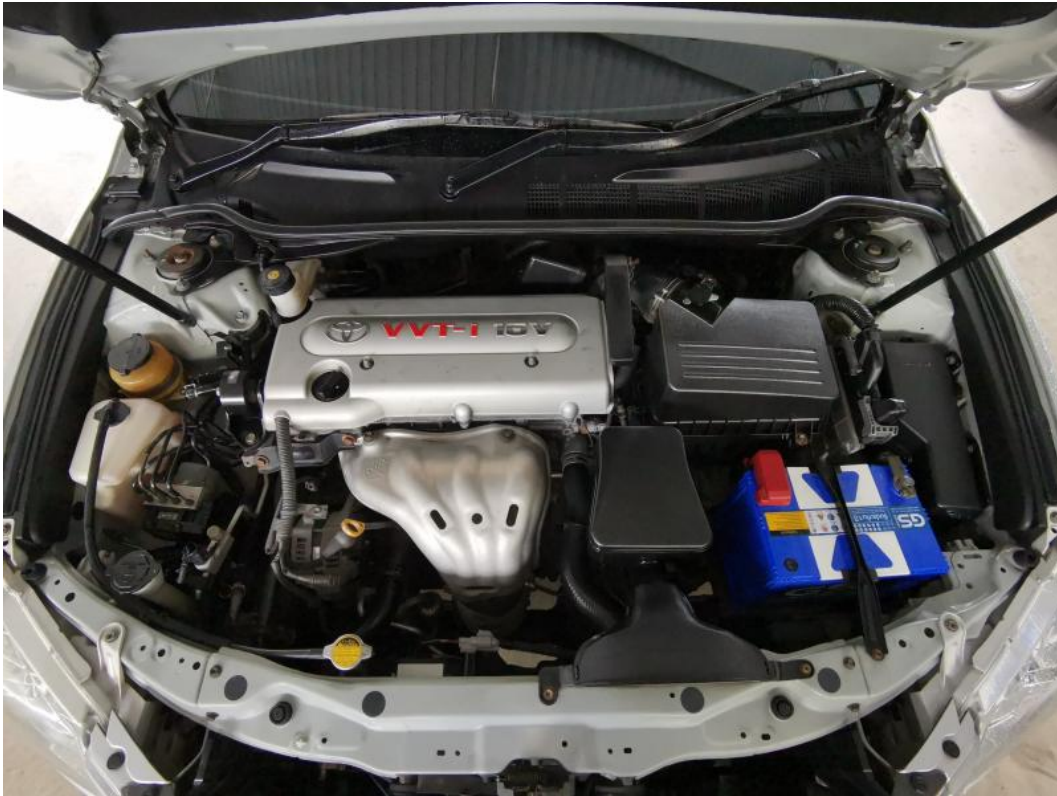
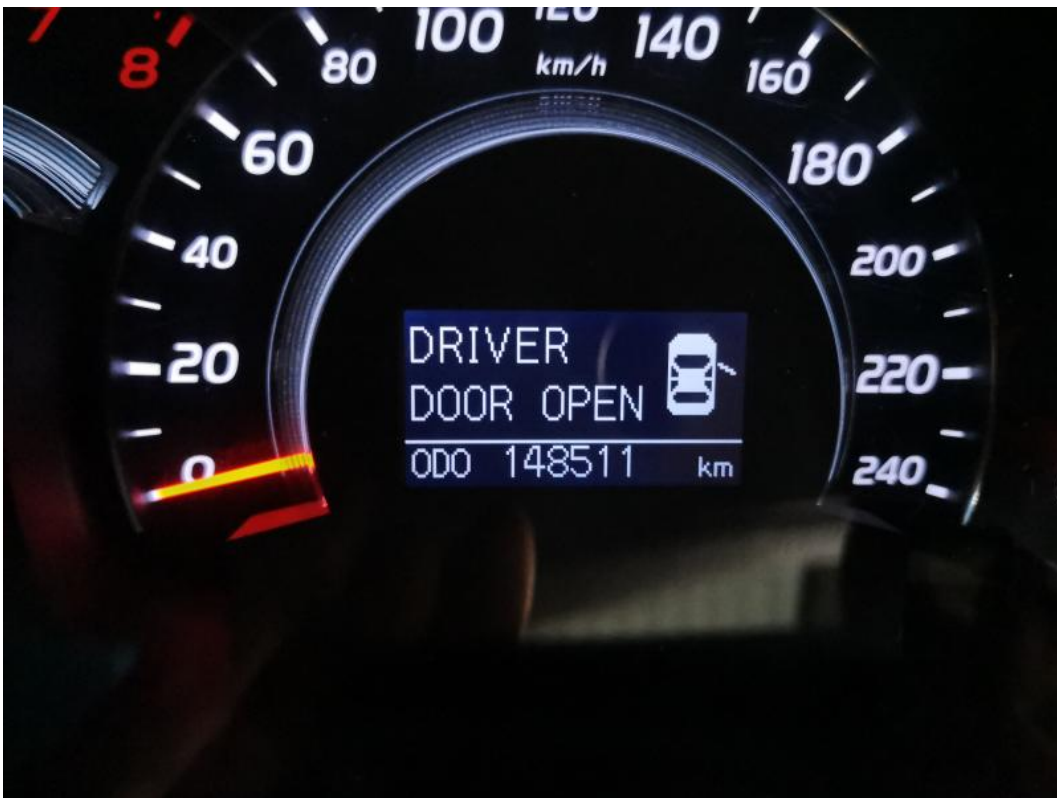
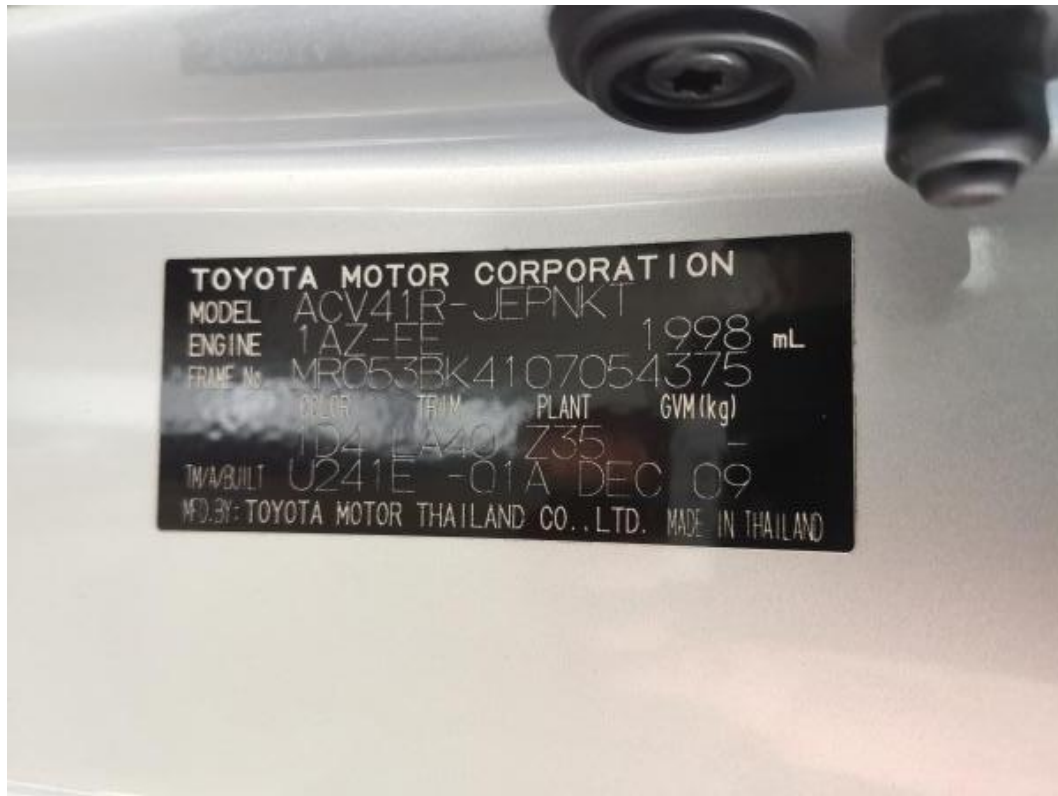
[หน้าต่าง]
กระจกหน้ารถ หินกระเด็น บางส่วน

[เบา]
Right head light หมอก ชุมนิว บางส่วน

[ภายใน]
ห้องของ สกปรก.รอยขีดข่วน บางส่วน
การจับที่ รอยย่น.รอยขีดข่วน มี
ตกแต่งอื่นๆ รอยขีดข่วน บางส่วน
Headliner รอยย่น SS
ตกแต่งอื่นๆ รอยย่น SS
