# U-Car Grading Report

# U-car Grading Report

รุ่น	TOYOTA GT86 2.0 CVT		
สี	Champagne colour	หมายเลขทะเบียน (Plate number)	กฉ86
รุ่นปี	2012	เลขไมล์	117,188กม.
แบบ	เลขตัวถัง	JF1ZN6K72DG005943

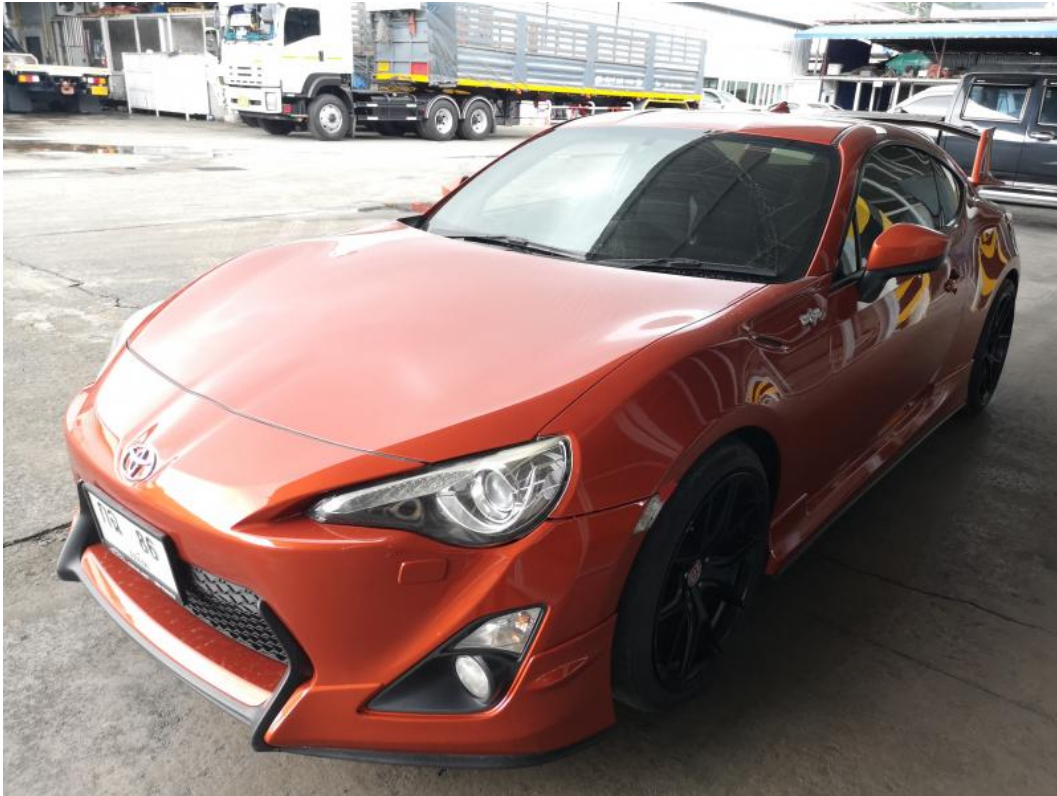
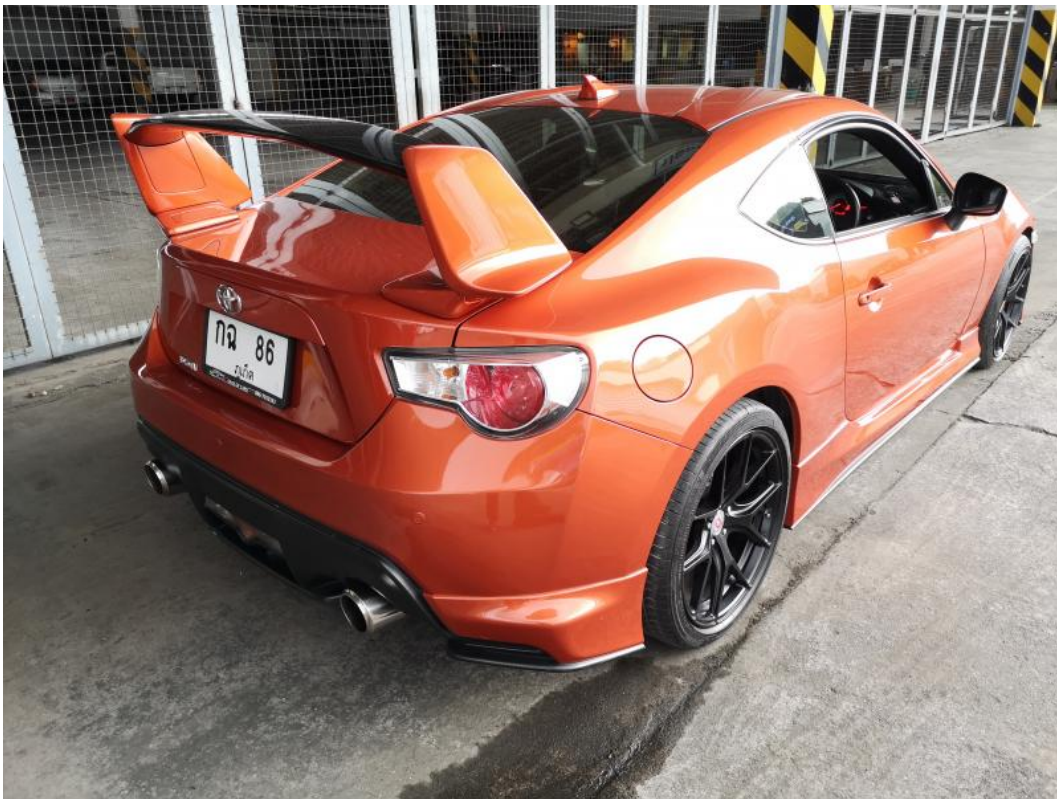
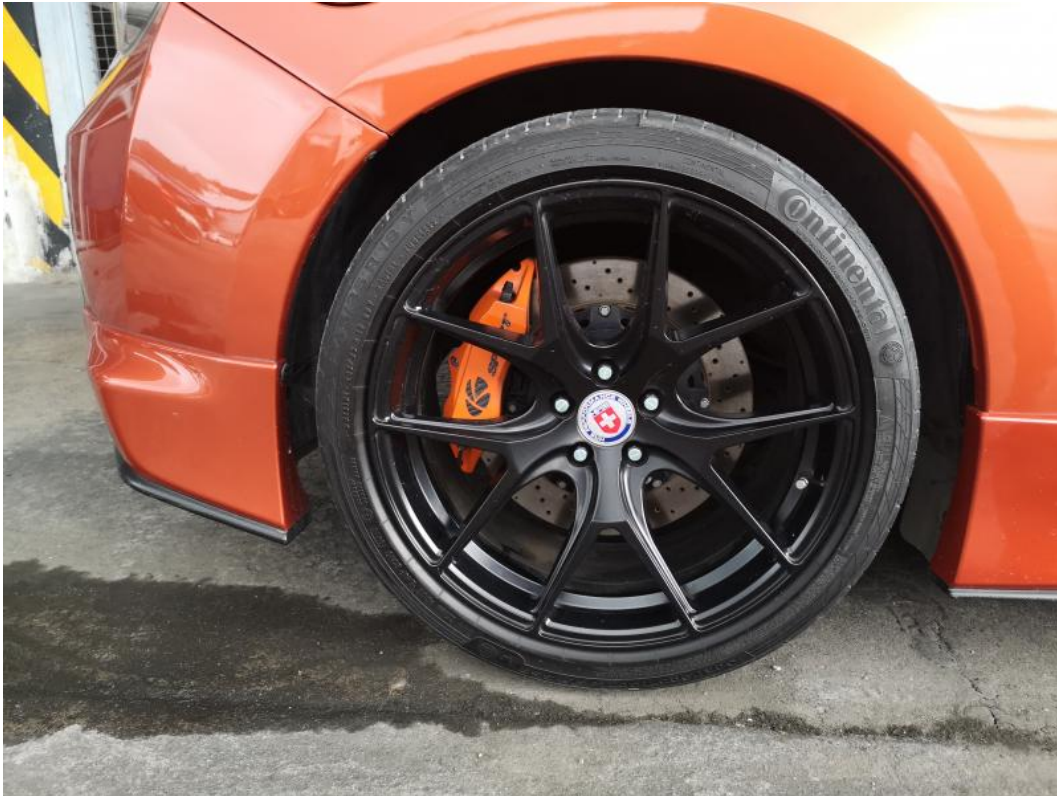
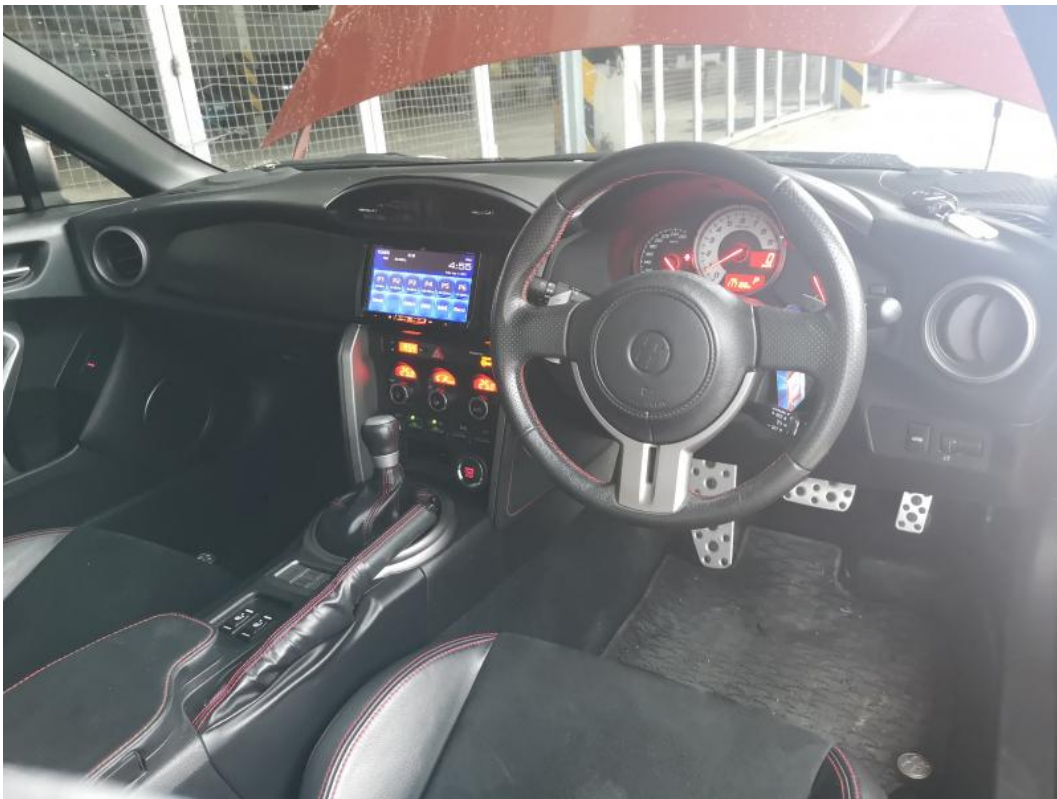
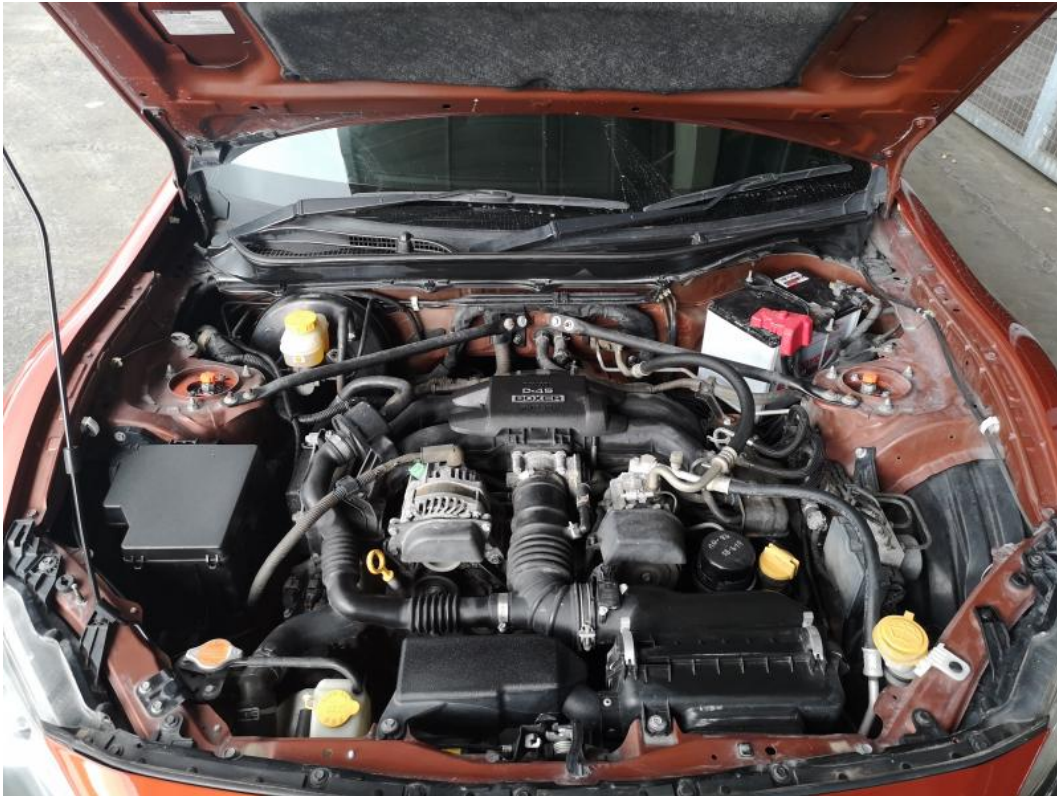
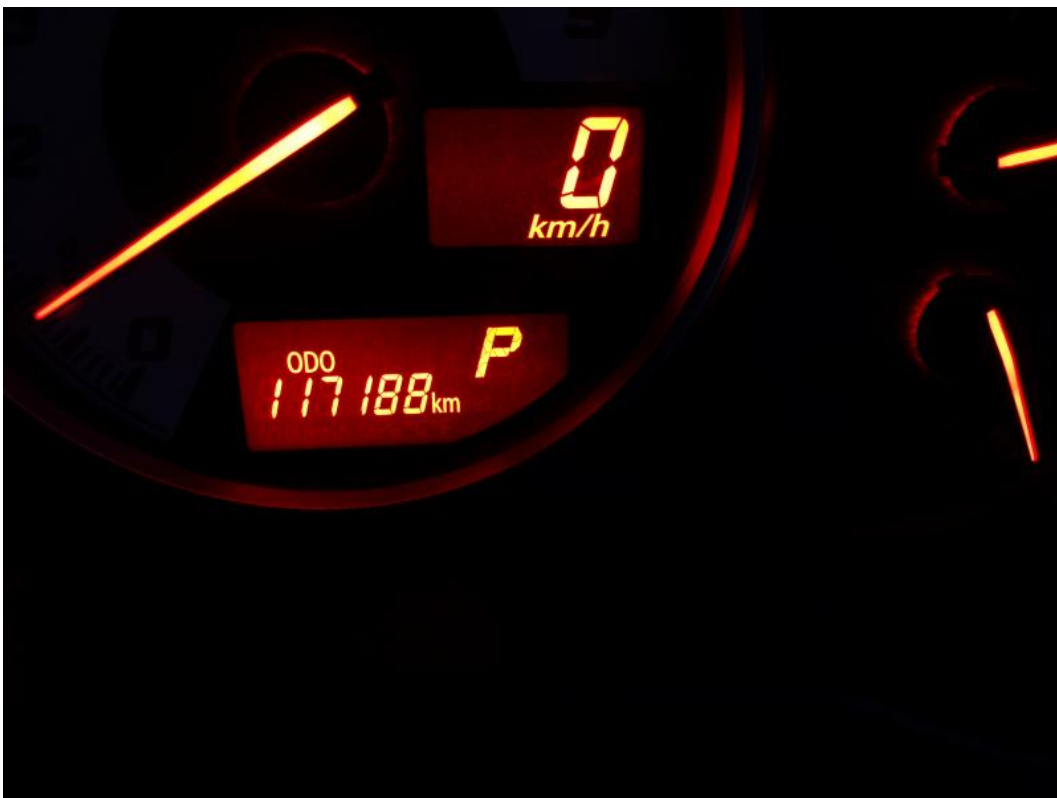
<p>Front left fender ★★★★★</p> <p>Front left tire, alloy wheel, wheel cover ร่องยางระดับ 5 ★★★★★</p> <p>Front left door ★★★★★</p> <p>Left side step / side spoiler ★★★★★</p> <p>Left back fender ★★★★★</p> <p>Left back tire, alloy wheel, wheel cover ร่องยางระดับ 5 ★★★★★</p> <p>Roof ★★★★★</p> <p>Back rear spoiler &amp; under spoiler ★★★★★</p> <p>Dashboard ★★★★★</p> <p>Front left seat ★★★★★</p> <p>Front and back left door trim ★★★★★</p> <p>Rear seat ★★★★★</p>		<p>Bonnet / hood ★★★★★</p> <p>Front bumper ★★★★★</p> <p>Front right fender ★★★★★</p> <p>Front right tire, alloy wheel, wheel cover ร่องยางระดับ 5 ★★★★★</p> <p>Front right door ★★★★★</p> <p>Right side step / side spoiler ★★★★★</p> <p>Right back fender ★★★★★</p> <p>Right front tire, alloy wheel, wheel cover ร่องยางระดับ 5 ★★★★★</p> <p>Trunk lid / boot lid ★★★★★</p> <p>Back rear bumper ★★★★★</p> <p>Steering wheel ★★★★★</p> <p>Front right seat ★★★★☆</p> <p>Front and back right door trim ★★★★★</p> <p>Console ★★★★★</p> <p>Luggage room ★★★★★</p>	<p>[บันทึก] กระจกข้างซ้าย ฟิล์มรอยขีดข่วน บางส่วน</p> <p>[เบา] Right head light หมอก ชุ่นมัว บางส่วน Left head light หมอก ชุ่นมัว บางส่วน</p>
