# U-Car Grading Report

| รุ่น | BMW X1 1.8D XLINE | | |
| รุ่นปี | 2017 | เลขไมล์ | 118,480กม. |

| วันที่ตรวจสอบ | 2021/9/10 |

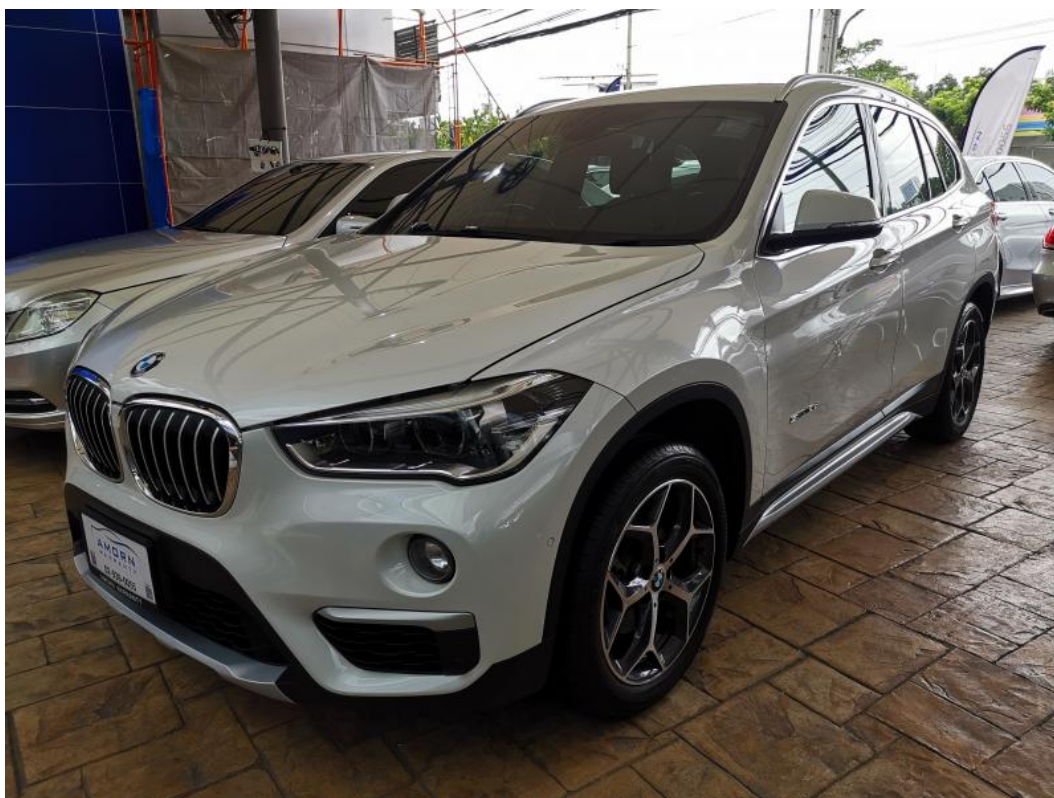
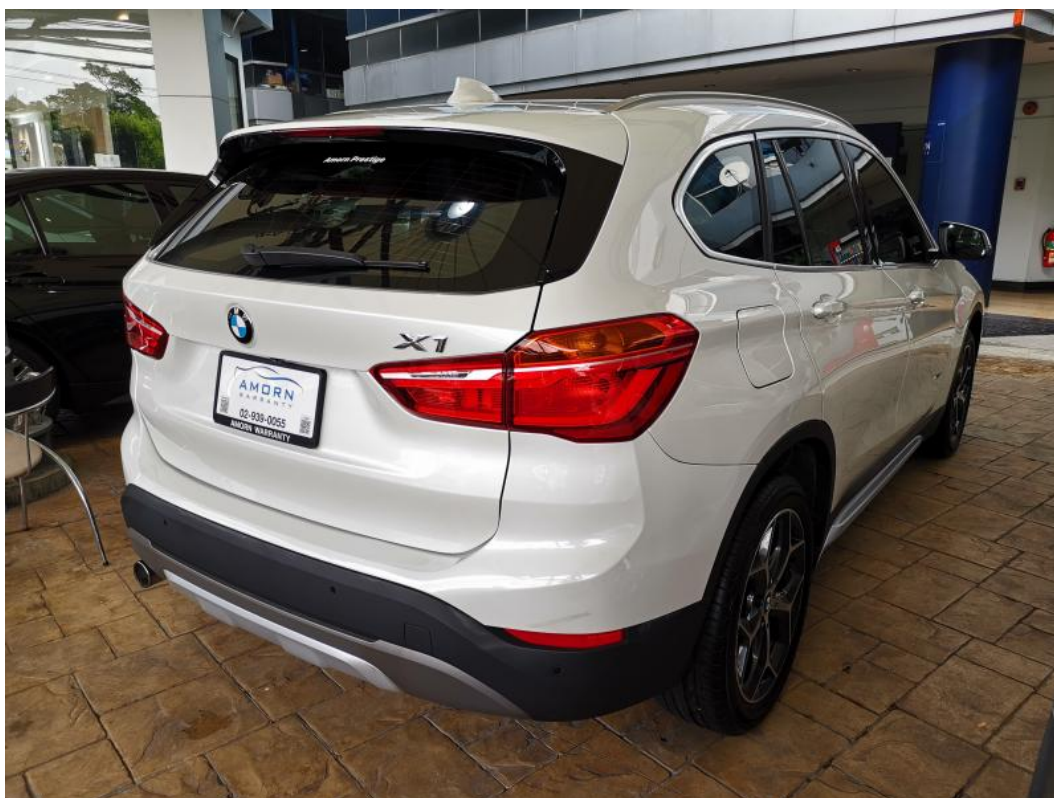
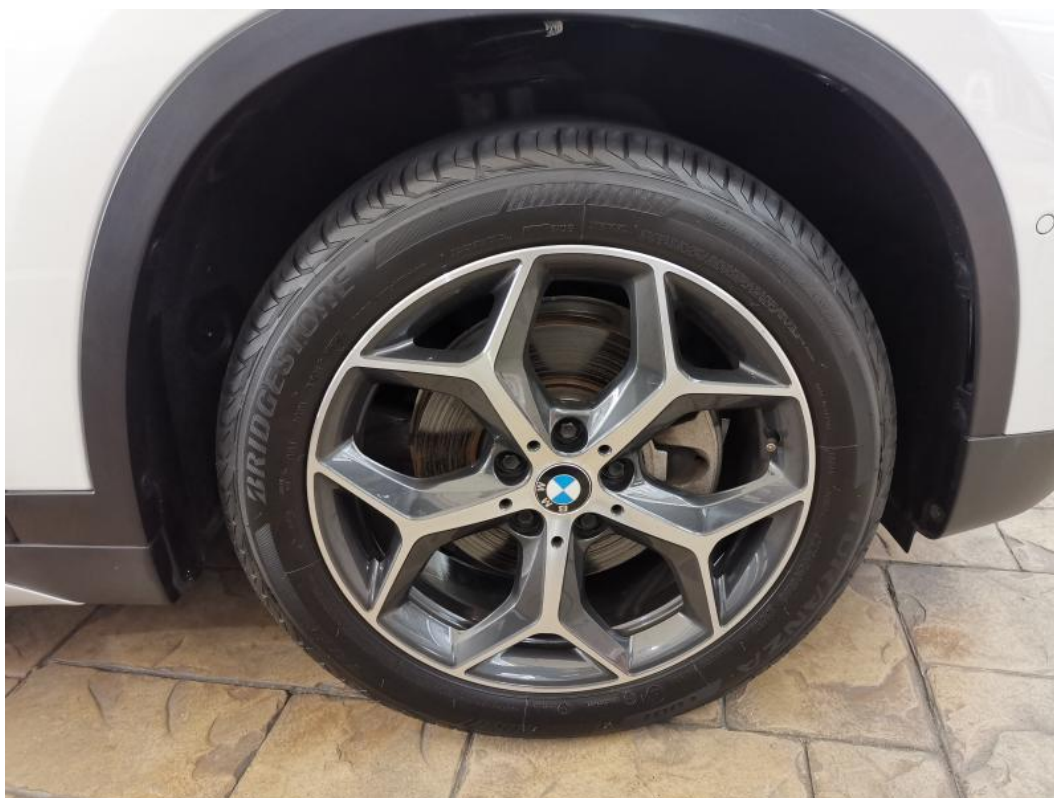
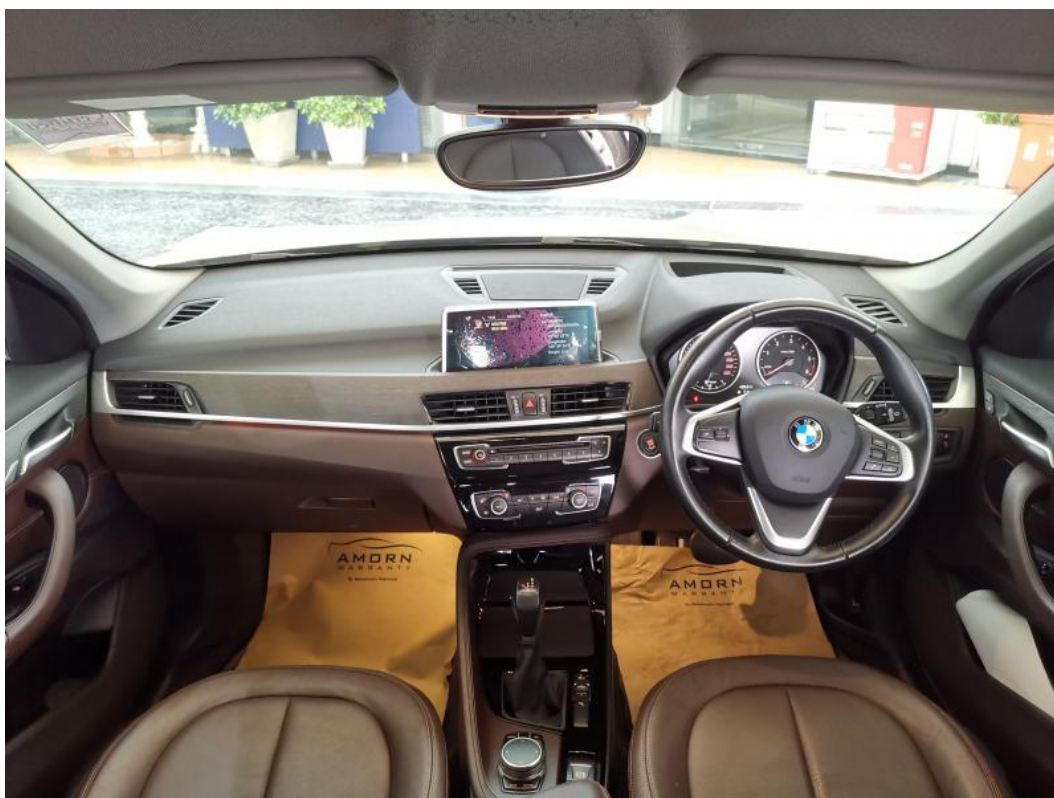
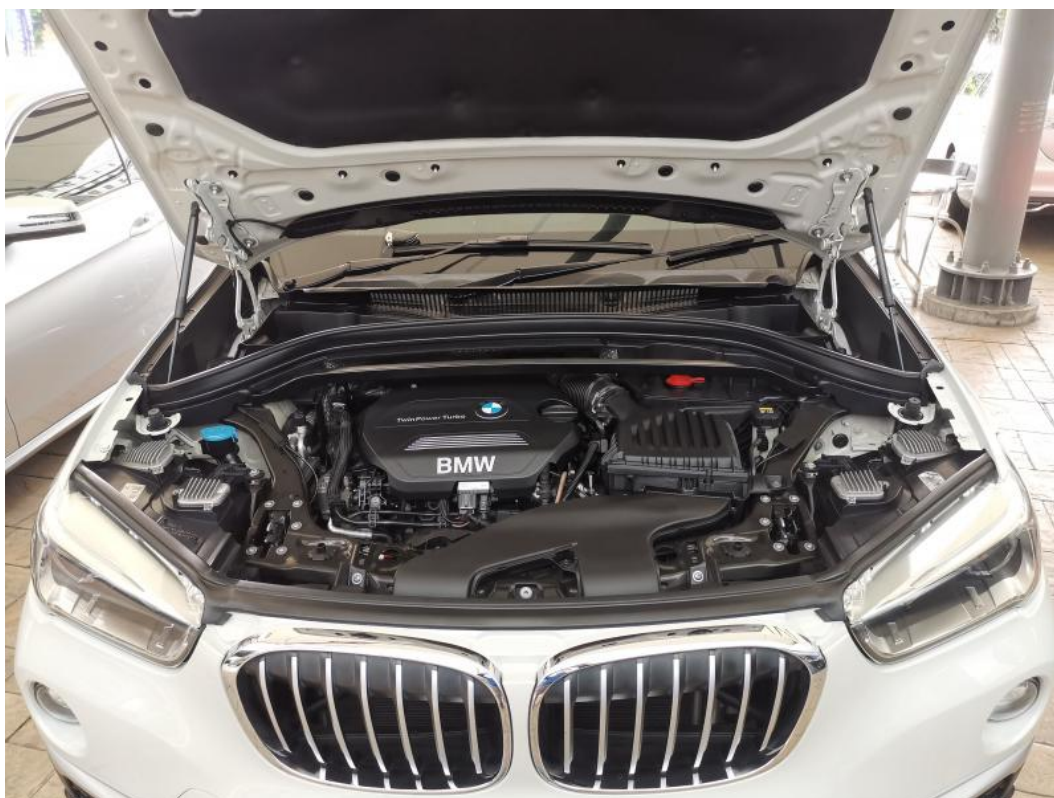
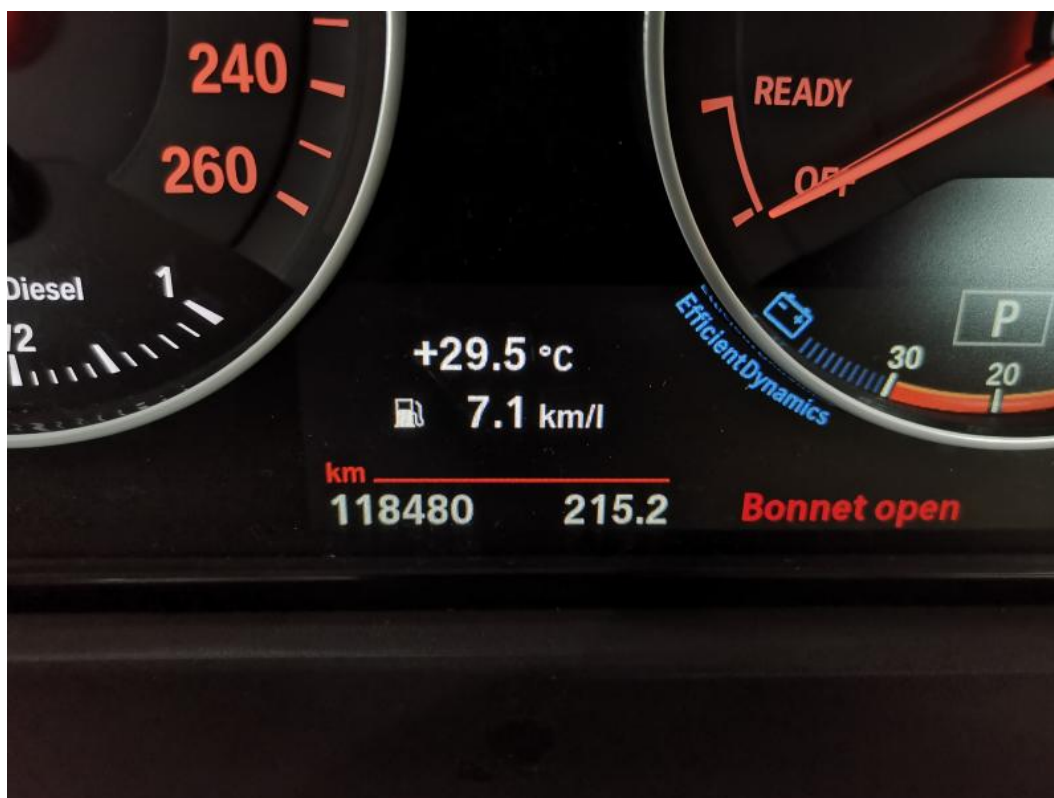
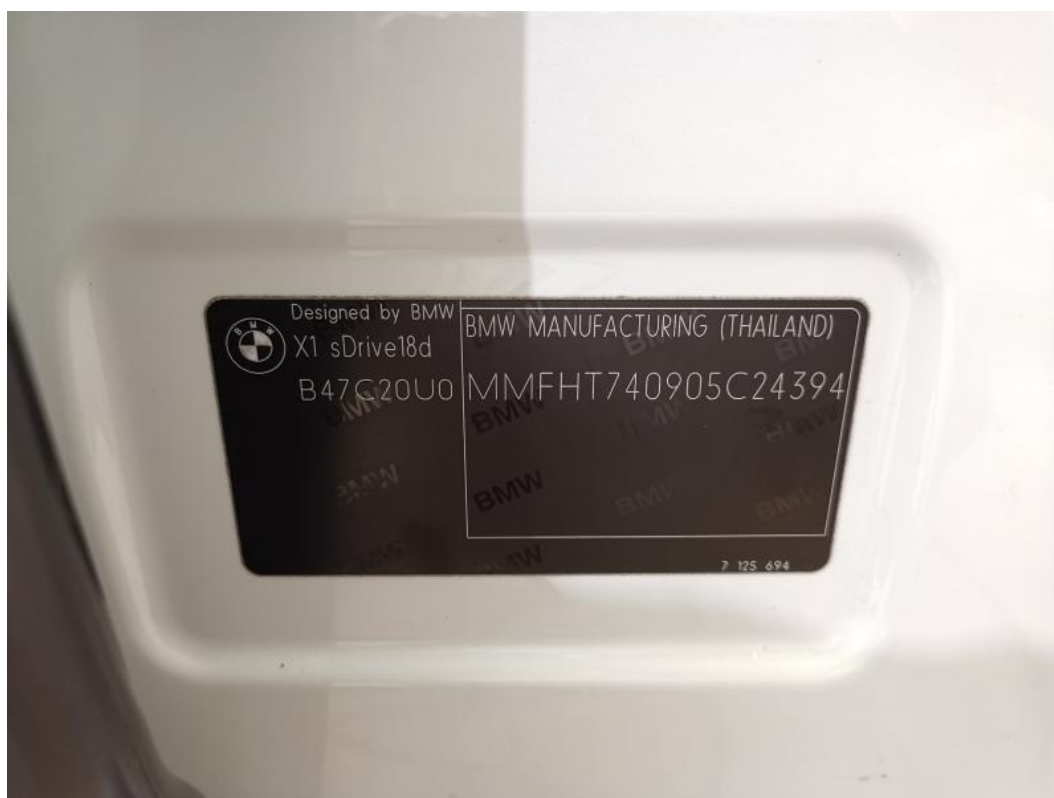
[หน้าต่าง]  
กระจกหน้ารถ หินกระเด็น บางส่วน

[ภายใน]  
การขับซี รอยย่น,รอยขีดข่วน มี  
Headliner คราบ SS  
Headliner รอยย่น SS
