# U-Car Grading Report

| รุ่น | HONDA BRIO AMAZE 1.2 V | | |
| สี | Deep blue | หมายเลขทะเบียน<br>(Plate number) | กต7059 |
| รุ่นปี | 2013 | เลขไมล์ | 103,955กม. |

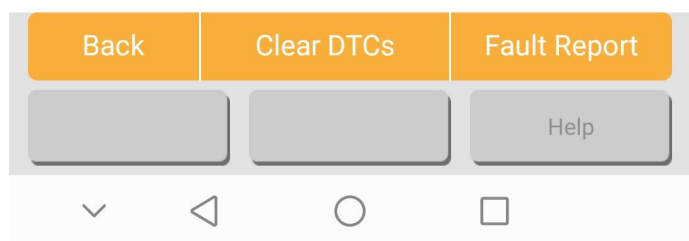
การวินิจฉัย CP 2

| System Name | State |
| PGM-FI/Diesel(Engine System) | No Fault Code |
| AT(Automatic Transmission) | No Fault Code |
| ABS(Anti-Lock Braking System) | No Fault Code |
| SRS(Supplemental Inflatable Restraint System) | No Fault Code |
| EPS(Electric Power Steering) | No Fault Code |
| BCM(Body Electrical System) | No Fault Code |
